Zeitschrift: Wohnen
Herausgeber: Wohnbaugenossenschaften Schweiz; Verband der gemeinnützigen Wohnbauträger
Band: 82 (2007)
Heft: 7-8

Artikel: Vorbeugen zahlt sich aus
Autor: Zulliger, Jürg
DOI: <https://doi.org/10.5169/seals-107593>

Bauexperte Roland Wolfseher berichtet aus seinem Berufsalltag

Vorbeugen zahlt sich aus

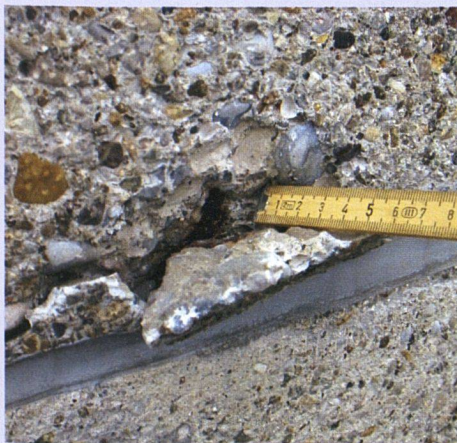
Oft werden Armierungseisen zu wenig tief eingebettet, so dass Korrosionsschäden auftreten.

HÄUFIGE BETONSCHÄDEN. Roland Wolfsehers beliebtestes Beispiel ist ein sehr oft anzutreffender Mangel bei betonierten Bauteilen: Die Armierungseisen bzw. die Bewehrung in einem solchen Bauteil muss eine Einbettungstiefe von mindestens 30 Millimetern aufweisen. Oder einfach gesagt: Es bedarf

eines minimalen Abstands zwischen der äusseren Oberfläche und dem Eisen von 30 Millimetern. Dies deshalb, weil eine solche Einbettungstiefe üblicherweise einen guten Schutz gegen Korrosion bietet. «Bei aussenliegenden Bauteilen sind gemäss den Normen mindestens 30 Millimeter verlangt, bei innen liegenden Elementen mindestens 20 Millimeter», erläutert Wolfseher. Ob diese Anforderung eingehalten ist, lässt sich vergleichsweise einfach überprüfen: Wenn ein Magnet an einem getesteten Bauteil haften bleibt, ist die notwendige Bewehrungstiefe eindeutig nicht eingehalten. Auf seinen Kontrollgängen auf den Baustellen ist Roland Wolfseher daher oft mit seinem Magneten unterwegs, zumindest in der Phase des Rohbaus.

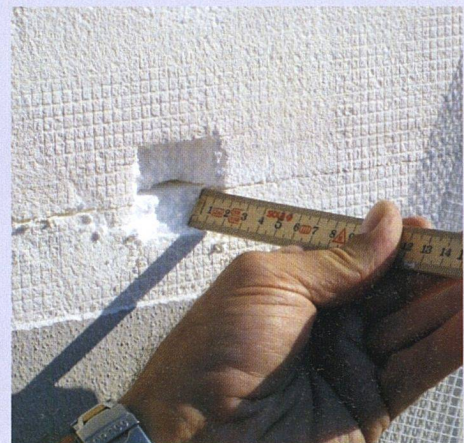
Vorsicht bei Kompaktfassaden: Massive Wärmeverluste und Schimmel können auftreten, wenn in Zwischenräumen Dampf kondensiert.

Wärmedämmung der Wände zugleich ungenügend ist. Schlechte Wärmedämmungen bedeuten in der Konsequenz nicht nur Folgeschäden wie Schimmel, sondern es ist auch ein massiver Verlust an Wärmeenergie damit verbunden. Für jede Bauherrschaft geht es bei Sanierungen auch um die Grundsatzfrage, ob sie sich für eine Variante mit einer hinterlüfteten Fassade oder eine Kompaktfassade entscheidet. Laut Experte Wolfseher können beide Varianten einwandfrei funktionieren, entscheidend sei vor allem die richtige Ausführung. Bei Kompaktfassaden (Wärmedämmung plus Verputz) ist darauf zu achten, dass diese Bauelemente an der Fassade einwandfrei versetzt bzw. montiert werden. Mängel sind vorprogrammiert, wenn zwischen den einzelnen Fassadenteilen Spalten klaffen, in denen Feuchtigkeit aus dem Innern des Gebäudes kondensiert. An der Oberfläche bilden sich in der Folge Blasen, der Verputz löst sich ab, im Winter kommt es zu Frostschäden. Die hinterlüftete, vorgehängte Fassade ist im Vergleich dazu deutlich teurer. Folgeschäden im Zusammenhang mit kondensierender Feuchtigkeit sind bei dieser Konstruktion keine zu befürchten. Dennoch ist laut Wolfseher natürlich auch diese Variante nicht ganz frei von einem Risiko für Mängel: Laut dem Fachmann kommt es bei hinterlüfteten Fassaden vor allem auf die korrekte Fixierung bzw. Halterung der Bauteile am Gebäude an. Denn bei starkem Wind sind diese Elemente erheblichen Belastungen ausgesetzt. Auch hier gilt also: Wenn die Bauelemente nicht fachgerecht eingesetzt werden, sind bei solchen Fassaden kostspielige Massnahmen und unangenehme Schadenfälle keineswegs auszuschliessen.

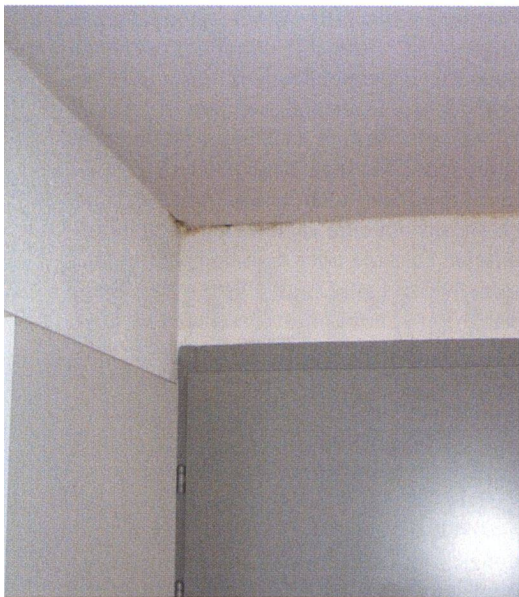
Hier löste eine mangelhafte Dampfbremse den Feuchtigkeitsschaden aus.

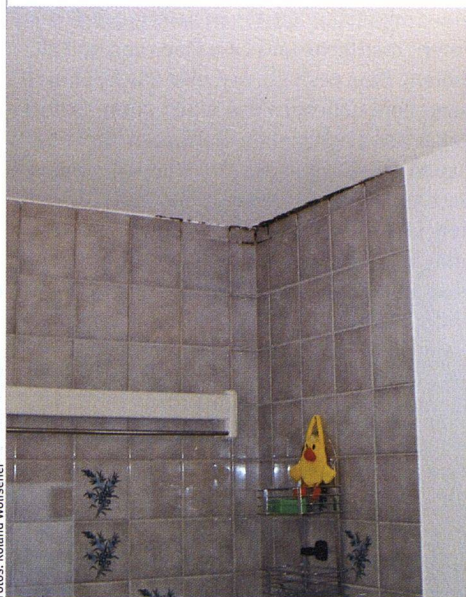
Feuchtigkeitsschäden treten in Wohnräumen häufig in auskühlenden Ecken auf.
