Artikel: Schnell auf Neubaustandard gebracht : BG Zurlinden saniert in Langnau am Albis in 128 Wohnungen die Bäder und Küchen
Autor: Kesselring, Brigitte
DOI: <https://doi.org/10.5169/seals-107820>

BG Zurlinden saniert in Langnau am Albis in 128 Wohnungen die Bäder und Küchen

Schnell auf Neubaustandard gebracht

Die Baugenossenschaft Zurlinden nahm die Gesamtanierung ihrer 1973/74 erstellten Siedlung Langnau in Angriff, inklusive Bädern und Küchen. Dank moderner Systemlösungen waren insbesondere die 128 Badezimmer nach kurzer Umbauzeit kaum wiederzuerkennen.

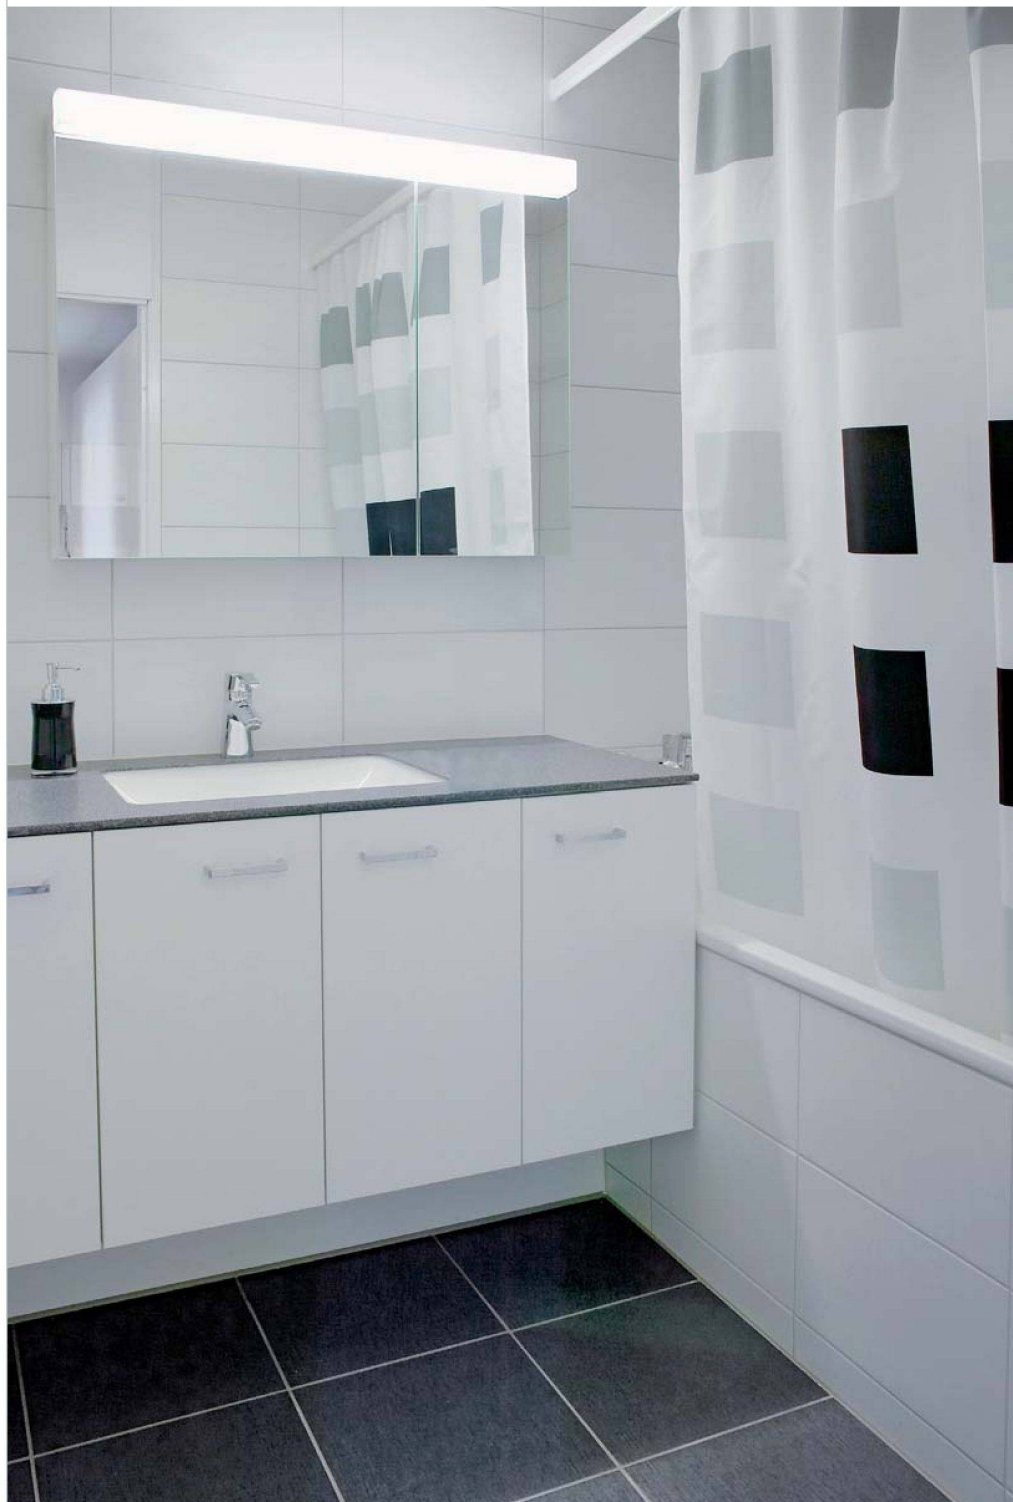
Zwischen den alten (rechts) und neuen Bädern liegen Welten.

Gleiches gilt nach der Sanierung für die Bäder: Durch geschickte Planung und moderne Systemlösungen konnten die meisten Bäder vergrössert und komfortabler ausgestattet werden. Der Vorher-nachher-Ver-

gleich zeigt, dass zwischen Alt und Neu Welten liegen. Die Mieter schätzen diesen Standard, auch wenn sie dafür bis zu 15-prozentige Mietzinserhöhungen in Kauf nehmen mussten. Doch dafür konnten sie an der Vororientierung im Herbst letzten Jahres ihre Anliegen einbringen. Dazu gehörte zum Beispiel die Trennung des WC vom Bad oder die Option, in der Küche gegen Aufpreis statt des vorgesehenen Novilons einen Steinboden verlegen zu lassen.

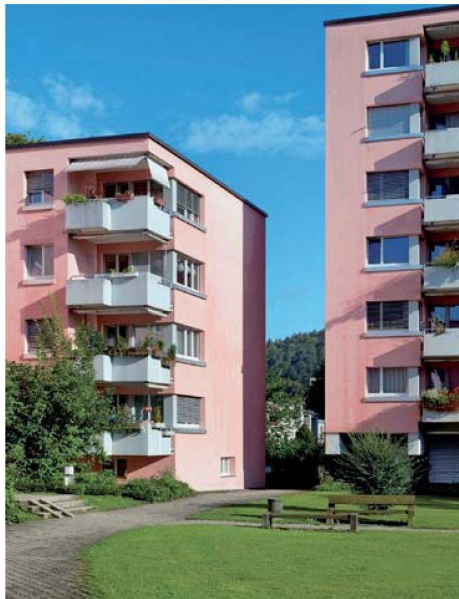
Die Totalsanierung von 128 bewohnten Wohnungen erforderte eine straffe Planung. Die Arbeiten in den Wohnungen wurden strangweise durchgeführt, pro Strang standen vier Wochen zur Verfügung.

fristgerechte Durchführung. Im Taktfahrplan wurden die einzelnen Wohnungen strangweise saniert: Abbruch der Kücheneinrichtung, zum Teil Abbruch von Wandstücken, im Bad Abbruch der bestehenden Einrichtung und von Trennwänden, Ersatz sämtlicher Leitungen und Apparate, Einbau der neuen Küche und des neuen Bades, Plättli verlegen, malen, gipsen, Schlussreinigung. Ab Februar 2009 sanierte man so bis Ende August Strang für Strang. Pro Strang waren vier Wochen vorgesehen.

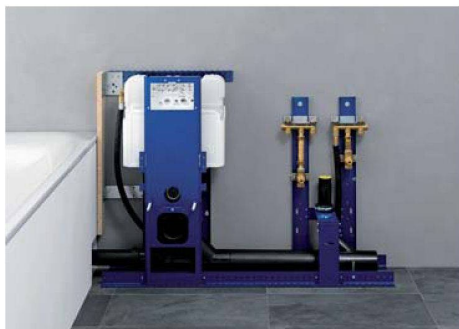
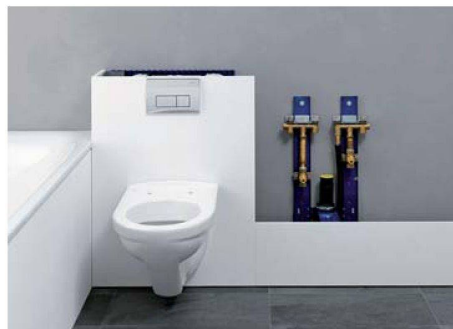
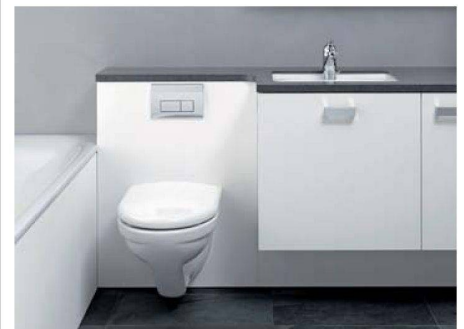
In drei Schritten zur neuen Toilette-/Waschtischkombination: Das Sanitärelement enthält bereits alle notwendigen Anschlüsse und kann direkt an die verputzte Wand montiert werden.

Für die Bäder selbst hatte man sich für das neue Vorwandsystem von Sanitas Troesch entschieden, eine Systemlösung, die sich als schnelle und umfassende Sanierungsmassnahme bewährt hat. In diesem Elementsystem sind bereits alle notwendigen Anschlüsse integriert. Der gesamte Sanitärteil, das heisst Sanitärblock, Absperrventile, Anschlüsse sowie Zu- und Ableitungen sind platzsparend im Möbel untergebracht. Dadurch braucht es keine aufwändige Montage mehr. Die Einzelelemente werden einfach auf die verputzte Wand gesetzt. Der Wandbelag kann vor oder nach der Möbelmontage angebracht werden – je nach Bauprogramm. In der Umbauphase verursachte diese Systemlösung so ein Minimum an Lärm und Schmutz, was vor allem bei einer Sanierung in bewohnten Liegenschaften ein wichtiger Faktor ist. ☺
