Artikel: Schnell auf Neubaustandard gebracht : BG Zurlinden saniert in

Langnau am Albis in 128 Wohnungen die Bäder und Küchen

BG Zurlinden saniert in Langnau am Albis in 128 Wohnungen die Bäder und Küchen

Schnell auf Neubaustandard gebracht

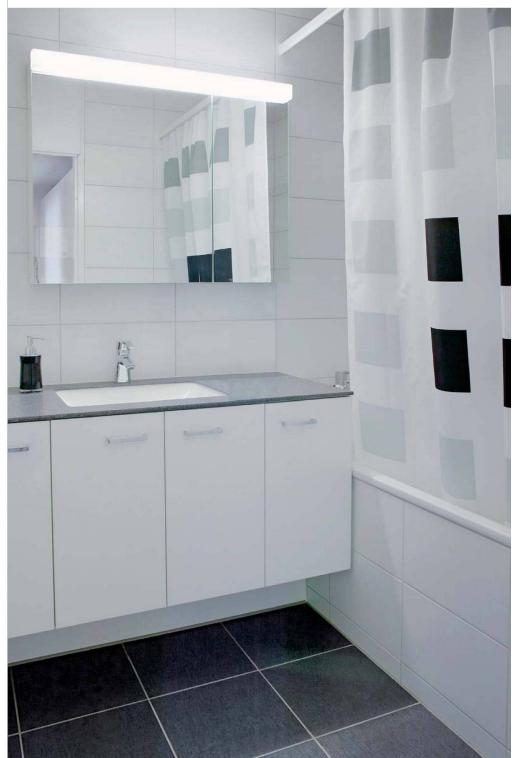
Zwischen den alten (rechts) und neuen Bädern liegen Welten.

Gleiches gilt nach der Sanierung für die Bäder: Durch geschickte Planung und moderne Systemlösungen konnten die meisten Bäder vergrössert und komfortabler ausgestattet werden. Der Vorher-nachher-Ver-

gleich zeigt, dass zwischen Alt und Neu Welten liegen. Die Mieter schätzen diesen Standard, auch wenn sie dafür bis zu 15-prozentige Mietzinserhöhungen in Kauf nehmen mussten. Doch dafür konnten sie an der Vororientierung im Herbst letzten Jahres ihre Anliegen einbringen. Dazu gehörte zum Beispiel die Trennung des WC vom Bad oder die Option, in der Küche gegen Aufpreis statt des vorgesehenen Novilons einen Steinboden verlegen zu lassen.

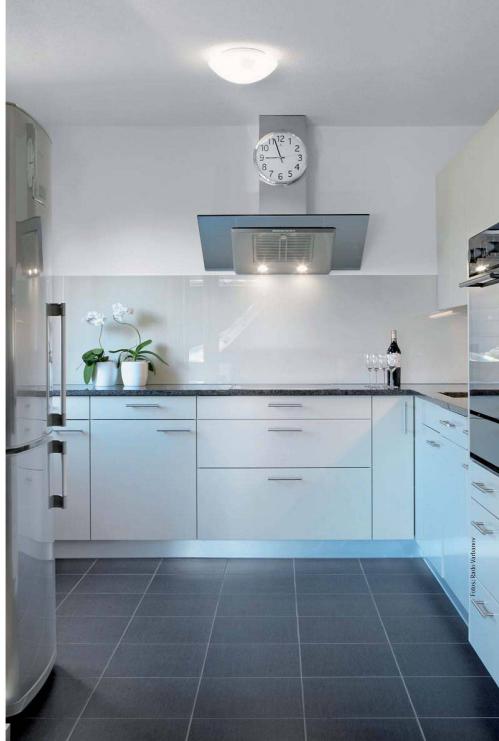
Der Standard der neuen Küche liegt weit höher als in vergleichbaren Wohnungen.

wänden brachte mehr Offenheit und Weite in einzelne Wohnbereiche. So präsentieren sich viele der Küchen heute zum Wohnen hin offen. Mit freistehender Kühl-/Gefrierkombination, Design-Abzughaube, hochliegendem Kombibackofen (Steamer/Heissluft/Grill), Granitabstellfläche und Geschirrspüler sind sie erstaunlich hochwertig eingerichtet, mit einem Standard, der sicher weit höher liegt als in vergleichbaren Wohnungen.
