Artikel: Schnell auf Neubaustandard gebracht : BG Zurlinden saniert in Langnau am Albis in 128 Wohnungen die Bäder und Küchen

BG Zurlinden saniert in Langnau am Albis in 128 Wohnungen die Bäder und Küchen

Schnell auf Neubaustandard gebracht

Die Baugenossenschaft Zurlinden nahm die Gesamtsanierung ihrer 1973/74 erstellten Siedlung Langnau in Angriff, inklusive Bädern und Küchen. Dank moderner Systemlösungen waren insbesondere die 128 Badezimmer nach kurzer Umbauzeit kaum wiederzuerkennen.

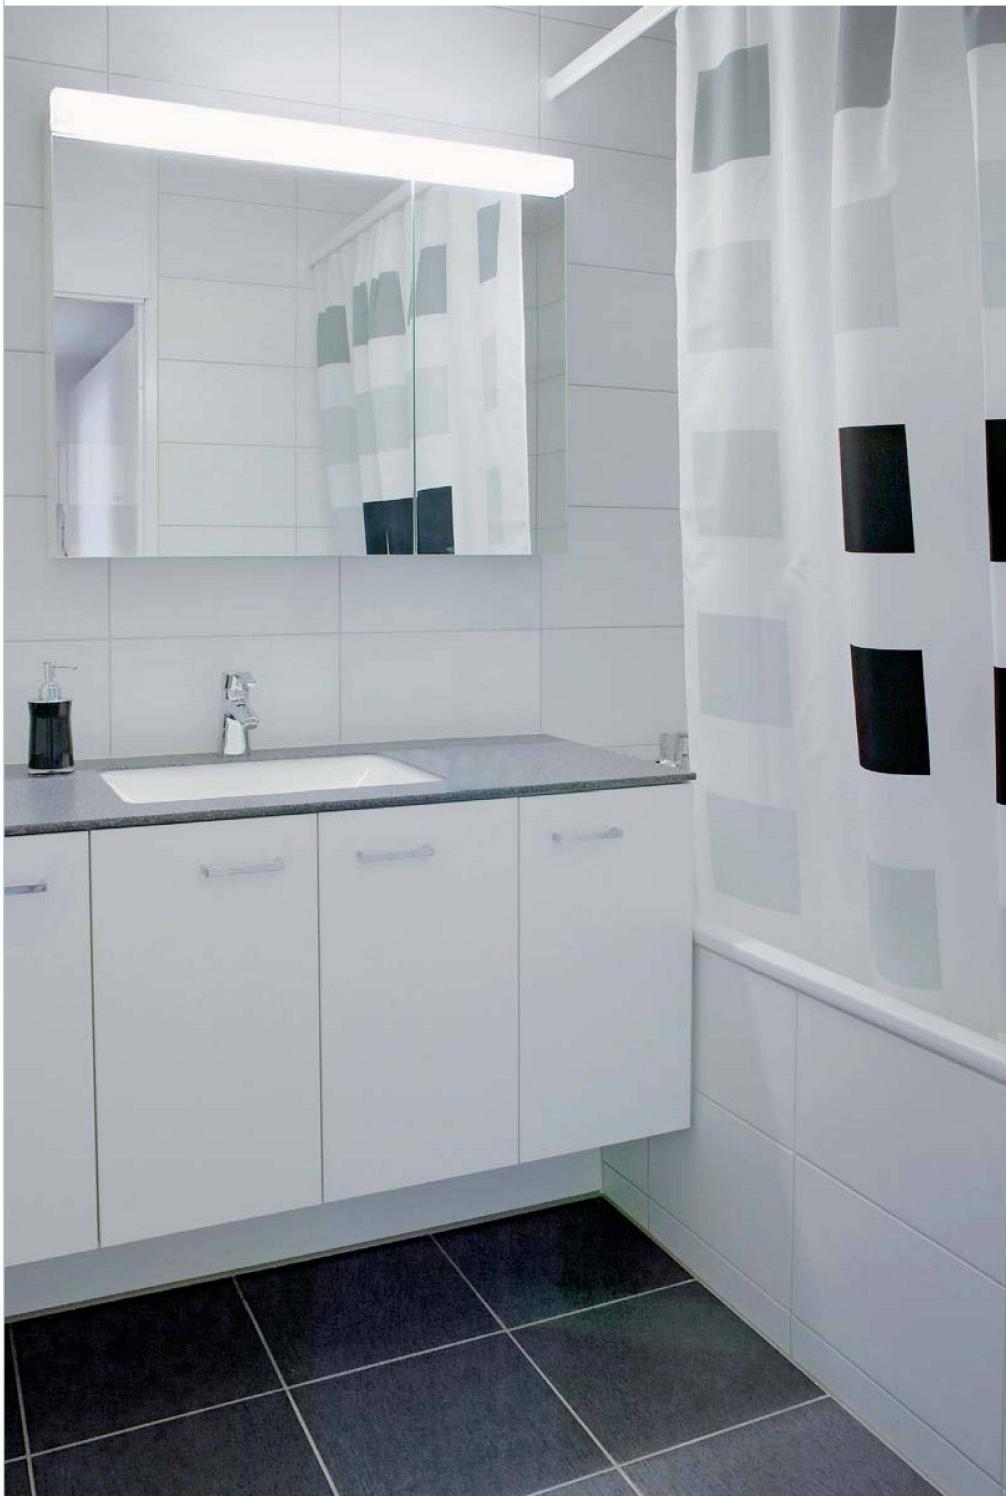
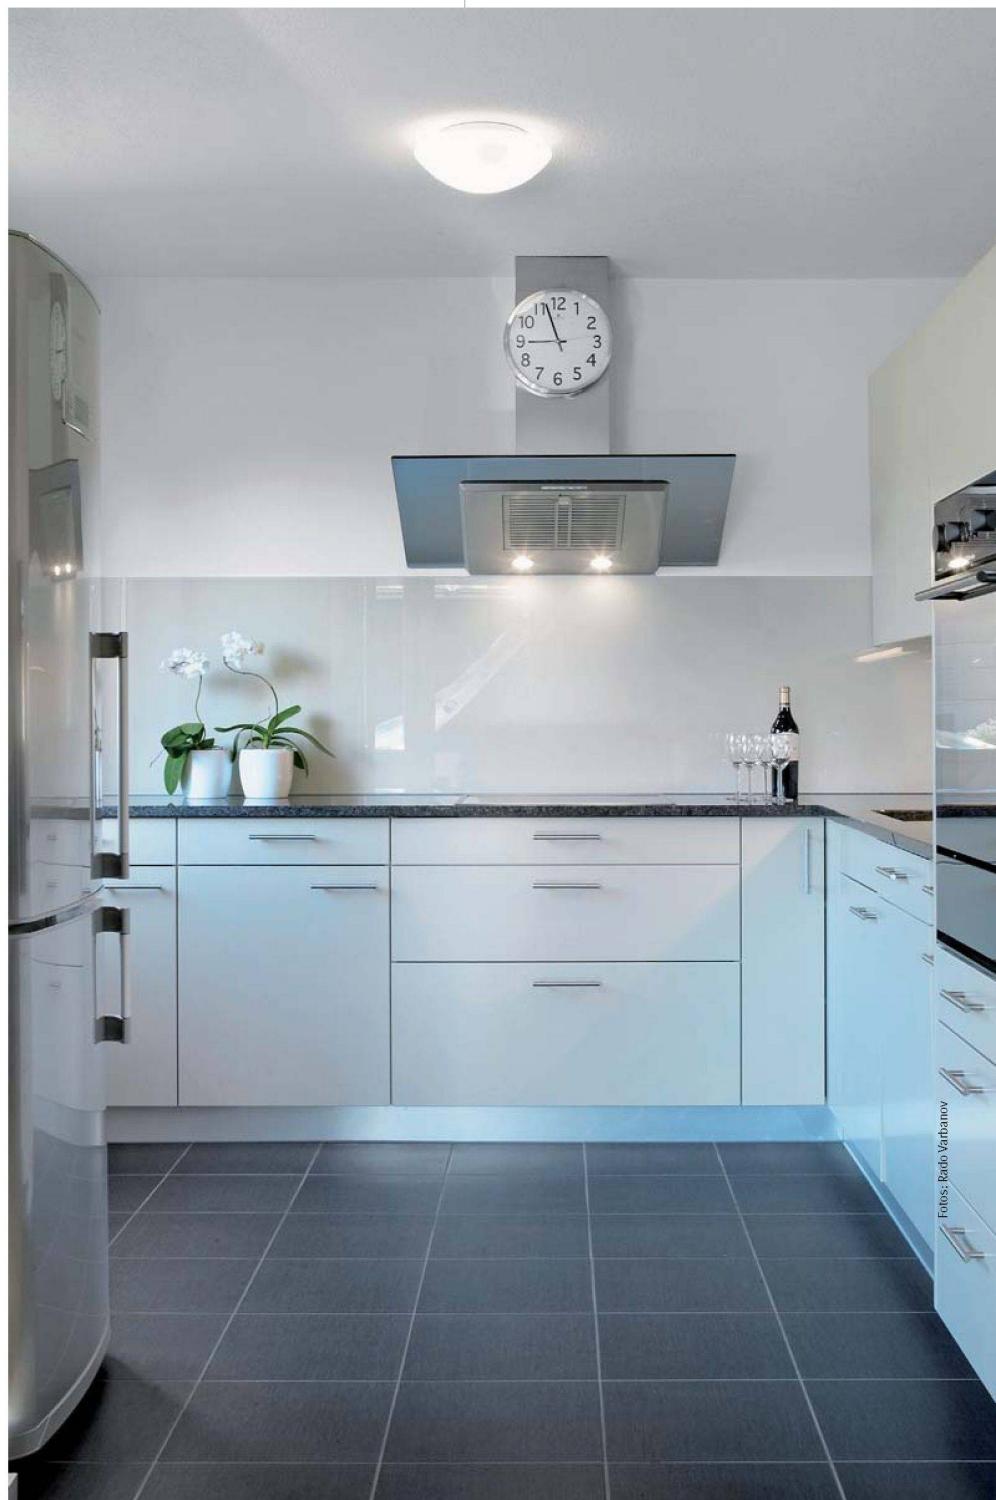
Zwischen den alten (rechts) und neuen Bädern liegen Welten.

Gleiches gilt nach der Sanierung für die Bäder: Durch geschickte Planung und moderne Systemlösungen konnten die meisten Bäder vergrössert und komfortabler ausgestattet werden. Der Vorher-nachher-Ver-

gleich zeigt, dass zwischen Alt und Neu Welten liegen. Die Mieter schätzen diesen Standard, auch wenn sie dafür bis zu 15-prozentige Mietzinserhöhungen in Kauf nehmen mussten. Doch dafür konnten sie an der Vororientierung im Herbst letzten Jahres ihre Anliegen einbringen. Dazu gehörte zum Beispiel die Trennung des WC vom Bad oder die Option, in der Küche gegen Aufpreis statt des vorgesehenen Novilons einen Steinboden verlegen zu lassen.

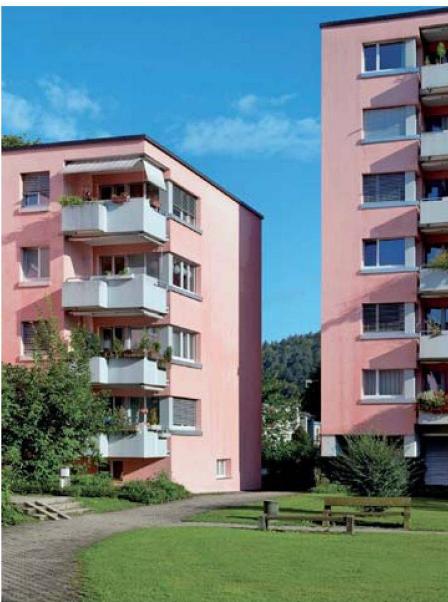
Die Totalsanierung von 128 bewohnten Wohnungen erforderte eine straffe Planung. Die Arbeiten in den Wohnungen wurden strangweise durchgeführt, pro Strang standen vier Wochen zur Verfügung.

fristgerechte Durchführung. Im Taktfahrplan wurden die einzelnen Wohnungen strangweise saniert: Abbruch der Küchen-einrichtung, zum Teil Abbruch von Wand-stücken, im Bad Abbruch der bestehenden Einrichtung und von Trennwänden, Ersatz sämtlicher Leitungen und Apparate, Einbau der neuen Küche und des neuen Bades, Plättli verlegen, malen, gipsen, Schlussreini-gung. Ab Februar 2009 sanierte man so bis Ende August Strang für Strang. Pro Strang waren vier Wochen vorgesehen.

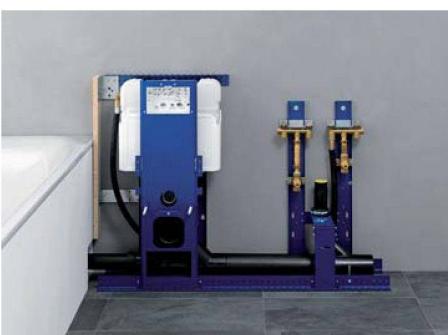
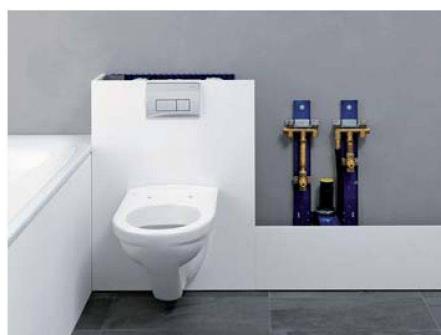
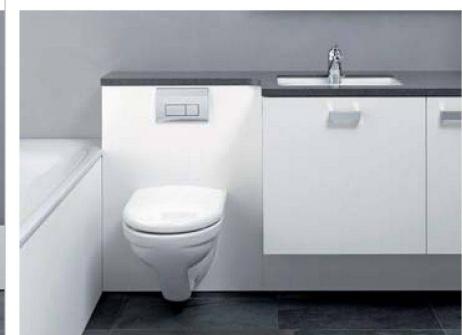
In drei Schritten zur neuen Toilette-/Waschtischkombination: Das Sanitärelement enthält bereits alle notwendigen Anschlüsse und kann direkt an die verputzte Wand montiert werden.

Für die Bäder selbst hatte man sich für das neue Vorwandsystem von Sanitas Troesch entschieden, eine Systemlösung, die sich als schnelle und umfassende Sanie- rungsmassnahme bewährt hat. In diesem Elementsystem sind bereits alle notwendigen Anschlüsse integriert. Der gesamte Sanitärteil, das heisst Sanitärblock, Absper-ventile, Anschlüsse sowie Zu- und Ableitungen sind platzsparend im Möbel untergebracht. Dadurch braucht es keine aufwändige Montage mehr. Die Einzelelemente werden einfach auf die verputzte Wand gesetzt. Der Wandbelag kann vor oder nach der Möbelmontage angebracht werden – je nach Bauprogramm. In der Umbau-phase verursachte diese Systemlösung so ein Minimum an Lärm und Schmutz, was vor allem bei einer Sanierung in bewohnten Liegenschaften ein wichtiger Faktor ist. ☐
