Die Zürcher Genossenschaft Hofgarten entdeckte Asbest an ungewohntem Ort

Gefährliche Faser richtig entsorgen

Von der vermeintlichen Wunderfaser zum geächteten Baustoff:

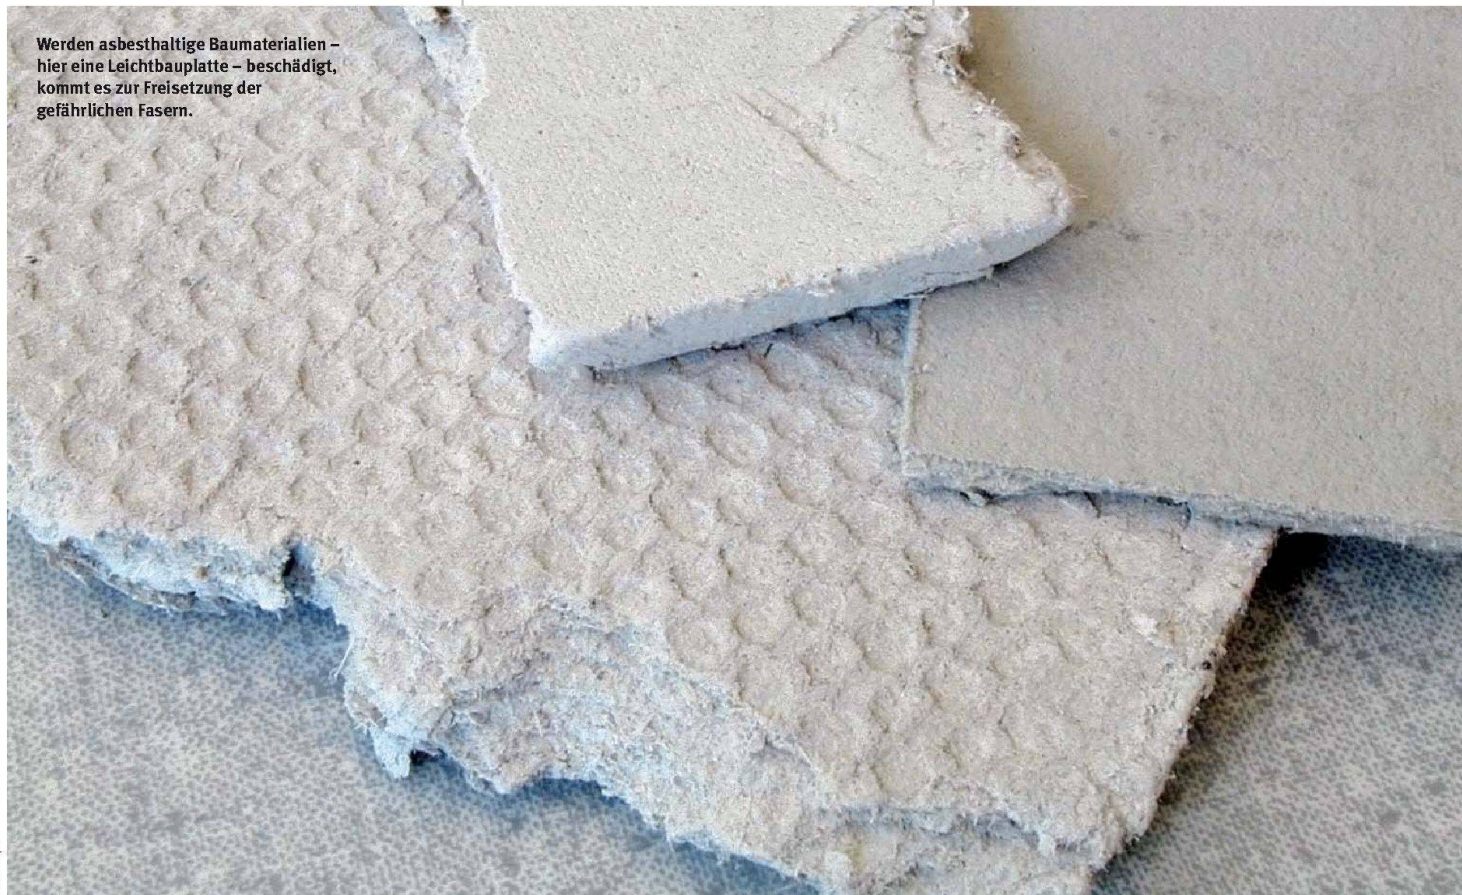
Werden asbesthaltige Baumaterialien – hier eine Leichtbauplatte – beschädigt, kommt es zur Freisetzung der gefährlichen Fasern.
