Artikel: Gefährliche Faser richtig entsorgen : die Zürcher Genossenschaft

Hofgarten entdeckt Asbest an ungewohntem Ort

Die Zürcher Genossenschaft Hofgarten entdeckte Asbest an ungewohntem Ort

# Gefährliche Faser richtig entsorgen

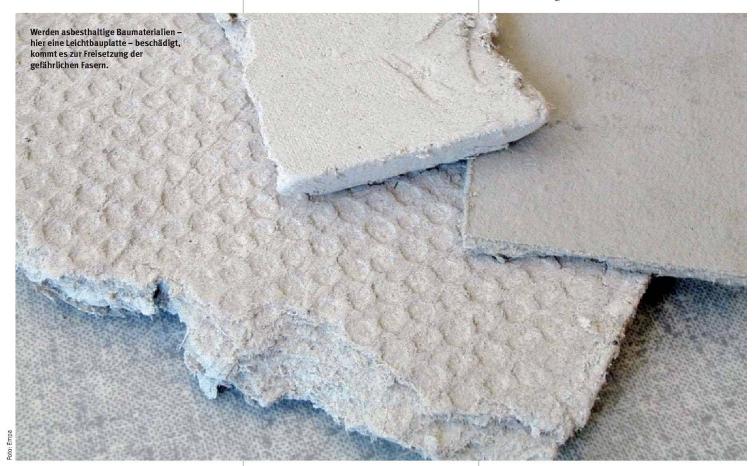
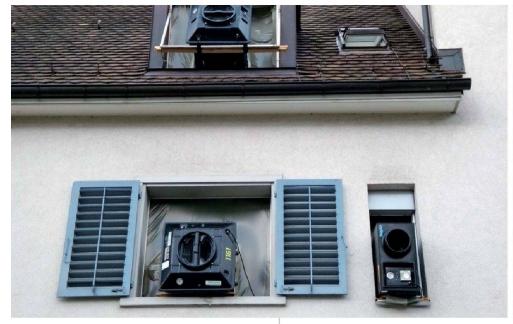
Asbestsanierung bei der Genossenschaft Hofgarten: Damit kein Asbest in die anderen Wohnungsräume gelangte, wurde mit Lüftungen ein Unterdruck erzeugt. Bei der Entsorgung tragen die Arbeiter komplette Schutzkleidung.

den Küchen und Bädern wurde vom spezialisierten Unternehmen ein Unterdruck erzeugt. Dadurch gelangten keinerlei schädliche Partikel in die anderen Zimmer. Die Asbestfasern wurden durch ein Lüftungssystem direkt in Säcke abgesogen und fachgerecht entsorgt. Eine Wohnung war in der Regel nach ein bis zwei Tagen vom Asbest befreit. Danach folgte eine Kontrolle mit Hightech-Geräten.

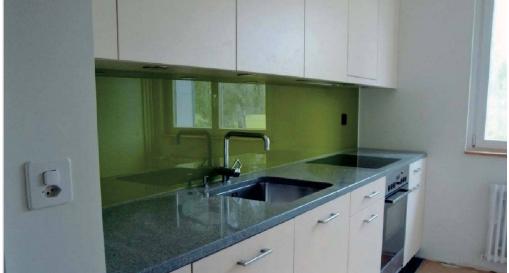
Vorher – nachher: Die Küchen mit den asbesthaltigen Materialien sind inzwischen vollständig erneuert worden.
