Zeitschrift: Wohnen

Artikel: Eine schöne Bescherung : wo Wasser im Spiel ist, drohen Schäden

Wo Wasser im Spiel ist, drohen Schäden

Eine schöne Bescherung

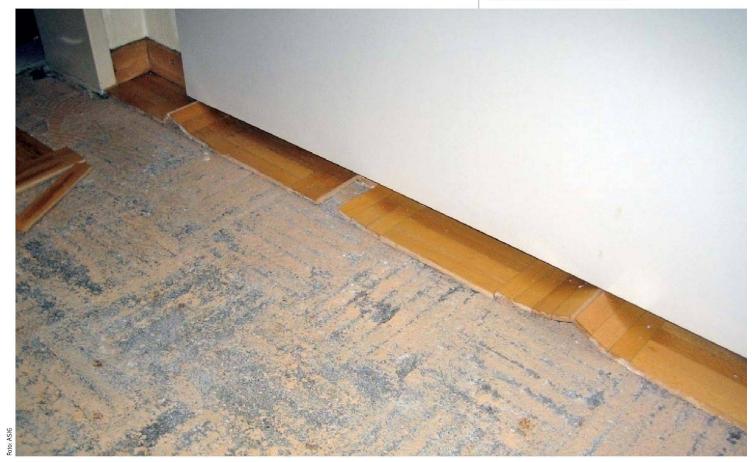
Wasserschäden sind teuer, weil sie meist aufwändig behoben werden müssen. Hier hat sich durch Feuchtigkeit das Parkett aufgestellt und muss ersetzt werden.

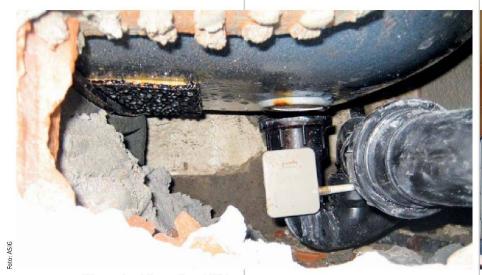
Wegen des lecken Siphons der Badewanne tropft es in die Decke der unteren Wohnung.

- Alte, poröse Kittfugen im Nassbereich: Laut Basler Versicherung verursachen sie oft lange nicht erkannte Wasserschäden hinter den Verkleidungen.
- Undichte Badewannen-Siphons: Sie waren für die Wohngenossenschaft ASIG in Zürich im letzten Geschäftsjahr das grösste Sorgenkind. Das lag teilweise an der Verarbeitung und Montage vor Ort. Nicht selten war aber auch der Putzfimmel des Mieters schuld: Wenn dieser unter der Rosette des Ablaufs zu putzen beginnt, kann durch die mechanische Einwirkung der Siphon beschädigt werden. In der Folge tropft Wasser auf den Rohbeton, was aussen zu einer Verfärbung der Plättli führt, in der Regel aber auch Schäden an der Decke der unteren Wohnung verursacht. Die Behebung ist teuer: Die Badewannenschürze muss aufgespitzt werden, und im schlimmsten Fall ist eine längere mechanische Trocknung der Unterlagsböden nötig. Aufgrund der unliebsamen Erfahrung verwendet die ASIG keine billigen Produkte für Badewannen-Siphons und zieht für die Arbeiten nur bewährte Firmen hinzu.
