Artikel: Investieren statt ersetzen : Baugenossenschaft Milchbuck erneuert in Zürich Seebach Gebäudehüllen
Autor: Hartmann, Stefan
DOI: <https://doi.org/10.5169/seals-247639>

Baugenossenschaft Milchbuck erneuerte in Zürich Seebach Gebäudehüllen

Investieren statt ersetzen

Die Baugenossenschaft Milchbuck (BGM) hat die Gebäudehüllen

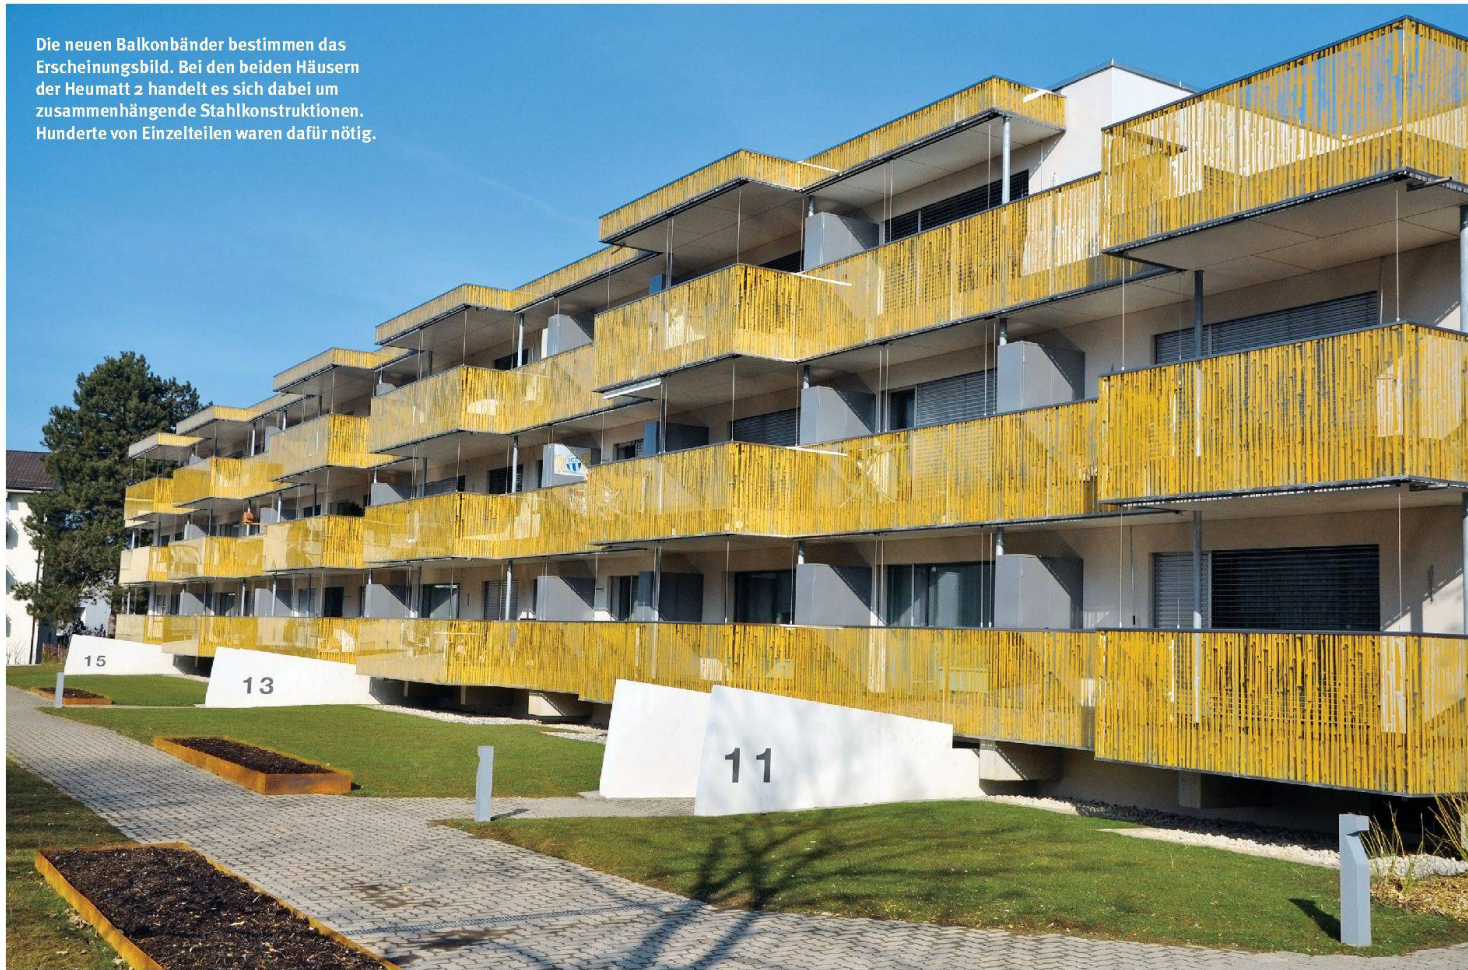
Die neuen Balkonbänder bestimmen das Erscheinungsbild. Bei den beiden Häusern der Heumatt 2 handelt es sich dabei um zusammenhängende Stahlkonstruktionen. Hunderte von Einzelteilen waren dafür nötig.

der Häuser Heumatt 2 mussten für die zusammenhängende Stahlkonstruktion hunderte von Stahlteilen einzeln ausgemessen, fabriziert und zusammengesetzt werden – eine äusserst aufwändige und anspruchsvolle Aufgabe.

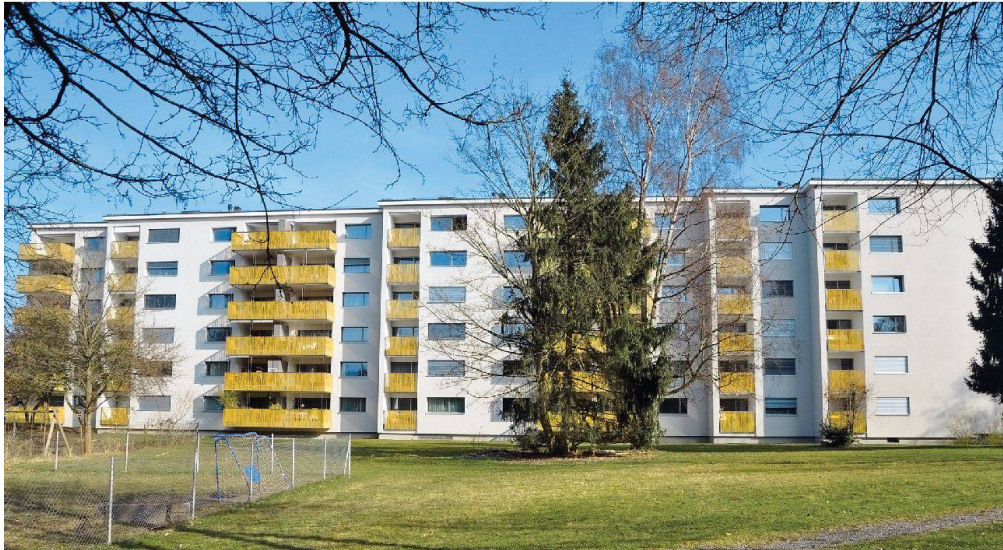
Das rundum erneuerte fünfstöckige Mehrfamilienhaus Heumatt 1 von der Gartenseite. Die Siedlung ist in einen grosszügigen Grünraum eingebettet.

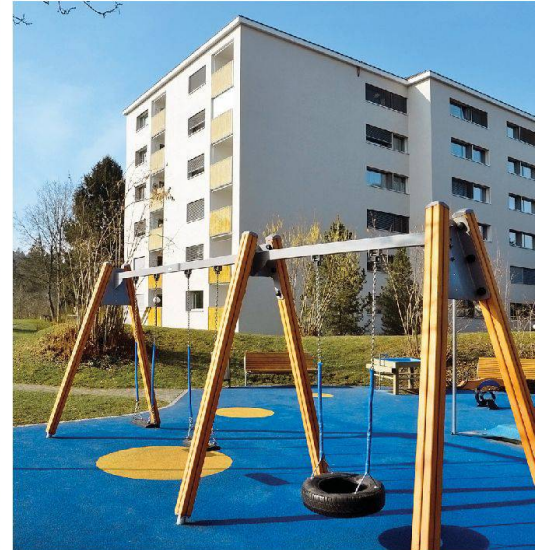
Die Gebäudehüllen wurden gedämmt, die Fenster erneuert.

meisten Handwerkerarbeiten zur Isolation der Fassaden, Dächer, Kellerdecken und Balkone wurden einzeln ausgeschrieben und vergeben. Die Sanierung der Heumatt 1 ging zwischen Frühling und Herbst 2009 über die Bühne, jene der Heumatt 2 ein Jahr später. Die Aussenwände wurden mit Steinwolle 16 Zentimeter dick eingepackt. Ein Minergie-Standard stand nicht zur Diskussion: einerseits wegen der Kosten, andererseits weil eine kontrollierte Lüftung grosse Eingriffe in den Wohnungen nötig gemacht hätte. Thomas Moor weiss: «Eine zufriedenstellende kontrollierte Lüftung im Renovationsbereich ist schwierig zu bewerkstelligen.»

Hingegen wurden sämtliche Fenster ausgetauscht und durch Produkte mit besten Schall- und U-Werten (0,7) ersetzt. Mit den Massnahmen sollte gemäss Berechnung des Heizungsingenieurs eine Verringerung der Heizenergie um knapp vierzig Prozent möglich sein. Allerdings würden diese Werte infolge des Mieterverhaltens in der Praxis normalerweise nicht erreicht, räumt Thomas Moor ein. Die Siedlung Heumatt wird mit Fernwärme beheizt. Für die Isolationsmassnahmen erhielt die BGM staatliche Fördergelder in der Höhe von 450 000 Franken oder rund sechs Prozent der Gesamtkosten von 7,6 Millionen Franken.

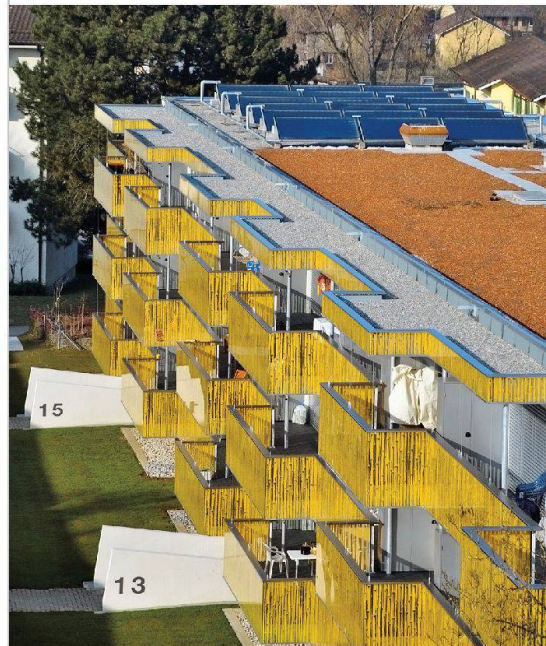
Gemäss BGM-Strategie haben alle Häuser Solaranlagen erhalten (Blick auf Heumatt 2).

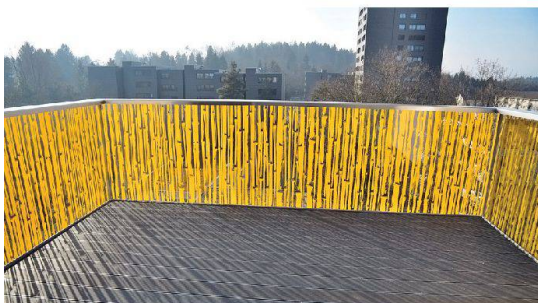
Als Deckbelag der Balkonböden wurde WPC, ein Holz-Kunststoff-Verbundwerkstoff, eingesetzt.

Als Deckbelag der Balkonböden wurde WPC, ein Holz-Kunststoff-Verbundwerkstoff, eingesetzt. Wegen den Balkonvergrösserungen musste beim Parzellennachbarn ein Näherbaurecht beantragt werden, das bewilligt wurde. Die Abgrenzungen zum Balkonnachbarn wurden mit Metallschranken bewerkstelligt, die den Mietern willkommenen Stauraum gebracht haben. Die Lichteinbusse der unterliegenden Wohnungen, verursacht durch die neuen, weiter auskragenden Balkone, konnte teilweise durch rund 30 Prozent grössere, bodenbündige Fenster wettgemacht werden. Möglich wurde dies durch das Ausbrechen der alten Fensterbrüstungen. Bei den Balkonbändern
