**Artikel:** Investieren statt ersetzen : Baugenossenschaft Milchbuck erneuert in Zürich Seebach Gebäudehüllen

Baugenossenschaft Milchbuck erneuerte in Zürich Seebach Gebäudehüllen

## Investieren statt ersetzen

Die Baugenossenschaft Milchbuck (BGM) hat die Gebäudehüllen ihrer Siedlung Heumatt in Zürich Seebach energetisch saniert und mit vergrösserten Balkonen mehr Wohnwert geschaffen. Dank der bedruckten Balkonbrüstungen hat die Heumatt gleichzeitig ein unverwechselbares Gesicht erhalten.

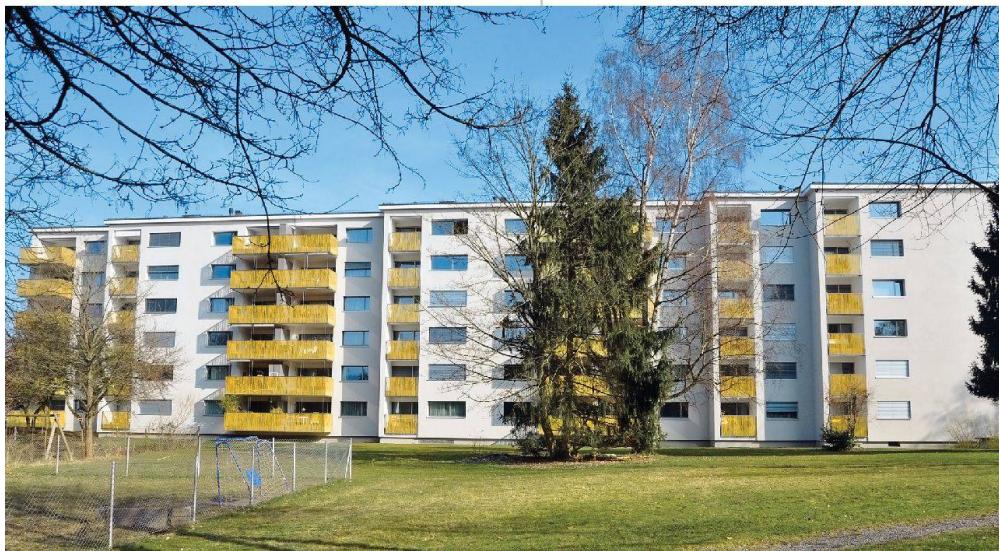
Das rundum erneuerte fünfstöckige Mehrfamilienhaus Heumatt 1 von der Gartenseite. Die Siedlung ist in einen grosszügigen Grünraum eingebettet.

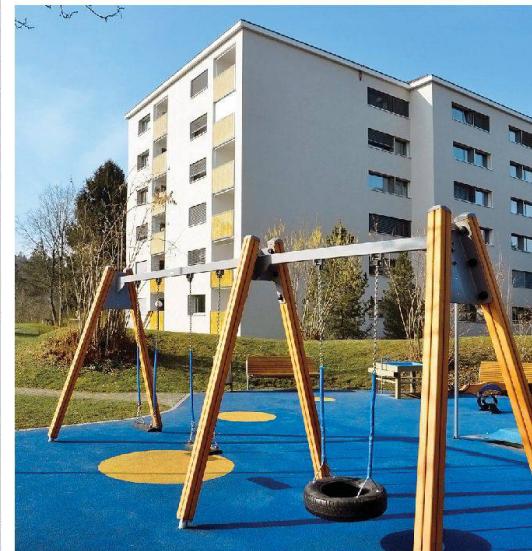
Die Gebäudehüllen wurden gedämmt, die Fenster erneuert.

meisten Handwerkerarbeiten zur Isolation der Fassaden, Dächer, Kellerdecken und Balkone wurden einzeln ausgeschrieben und vergeben. Die Sanierung der Heumatt 1 ging zwischen Frühling und Herbst 2009 über die Bühne, jene der Heumatt 2 ein Jahr später. Die Aussenwände wurden mit Steinwolle 16 Zentimeter dick eingepackt. Ein Minergie-Standard stand nicht zur Diskussion: einerseits wegen der Kosten, anderseits weil eine kontrollierte Lüftung grosse Eingriffe in den Wohnungen nötig gemacht hätte. Thomas Moor weiss: «Eine zufriedenstellende kontrollierte Lüftung im Renovationsbereich ist schwierig zu bewerkstelligen.»

Hingegen wurden sämtliche Fenster ausgetauscht und durch Produkte mit besten Schall- und U-Werten (0,7) ersetzt. Mit den Massnahmen sollte gemäss Berechnung des Heizungsingenieurs eine Verringerung der Heizenergie um knapp vierzig Prozent möglich sein. Allerdings würden diese Werte infolge des Mieterverhaltens in der Praxis normalerweise nicht erreicht, räumt Thomas Moor ein. Die Siedlung Heumatt wird mit Fernwärme beheizt. Für die Isolationsmassnahmen erhielt die BGM staatliche Fördergelder in der Höhe von 450 000 Franken oder rund sechs Prozent der Gesamtkosten von 7,6 Millionen Franken.

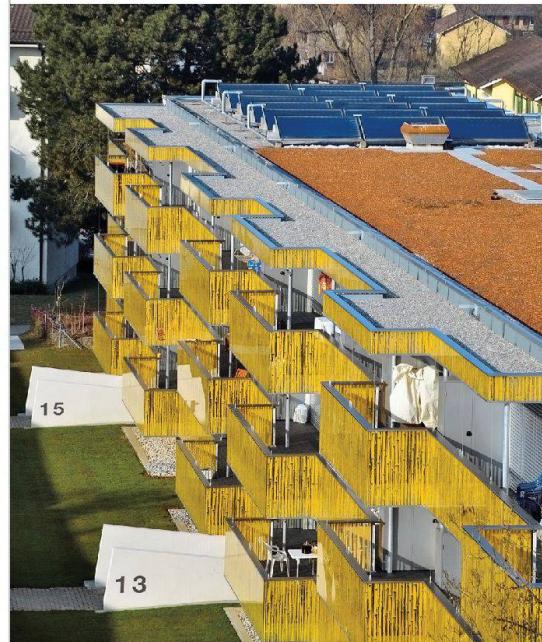
Gemäss BGM-Strategie haben alle Häuser Solaranlagen erhalten (Blick auf Heumatt 2).

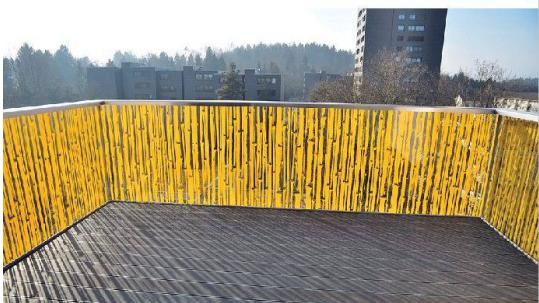
Als Deckbelag der Balkonböden wurde WPC, ein Holz-Kunststoff-Verbundwerkstoff, eingesetzt.

Als Deckbelag der Balkonböden wurde WPC, ein Holz-Kunststoff-Verbundwerkstoff, eingesetzt. Wegen den Balkonvergrösserungen musste beim Parzellennachbarn ein Näherbaurecht beantragt werden, das bewilligt wurde. Die Abgrenzungen zum Balkonnachbarn wurden mit Metallschränken bewerkstelligt, die den Mietern willkommenen Stauraum gebracht haben. Die Lichteinbusse der unterliegenden Wohnungen, verursacht durch die neuen, weiter auskragenden Balkone, konnte teilweise durch rund 30 Prozent grössere, bodenbündige Fenster wettgemacht werden. Möglich wurde dies durch das Ausbrechen der alten Fensterbrüstungen. Bei den Balkonbändern

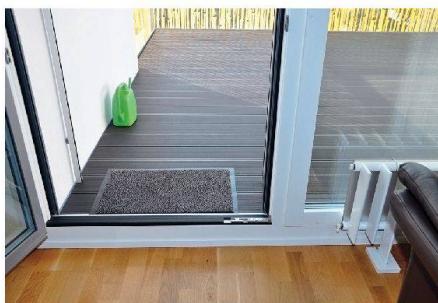
Der Lichtverlust, den die vergrösserten Balkone in den unterliegenden Wohnungen verursachen, konnte durch rund 30 Prozent grössere, bodenbündige Fenster wettgemacht werden.
