**Artikel:** ABZ erneuert historisch wertvolle Siedlung Sihlfeld in Zürich : ein Flaggschiff ist wieder auf Kurs  
**Autor:** Liechti, Richard  
**DOI:** <https://doi.org/10.5169/seals-348960>

ABZ erneuert historisch wertvolle Siedlung Sihlfeld in Zürich

# Ein Flaggschiff ist wieder auf Kurs

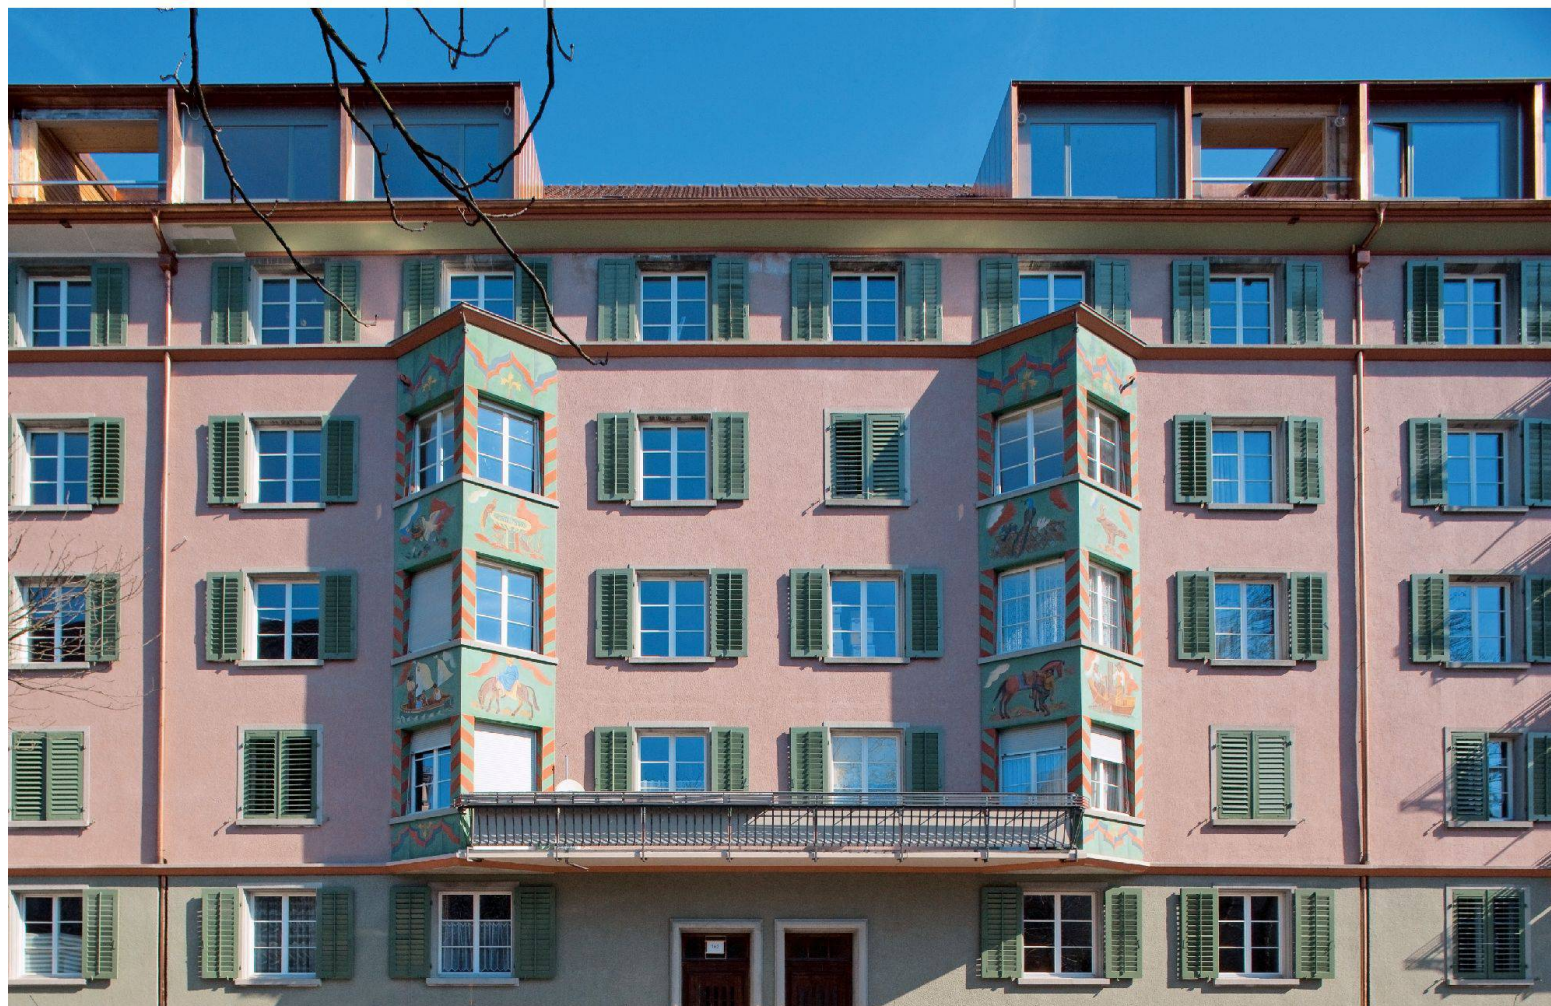
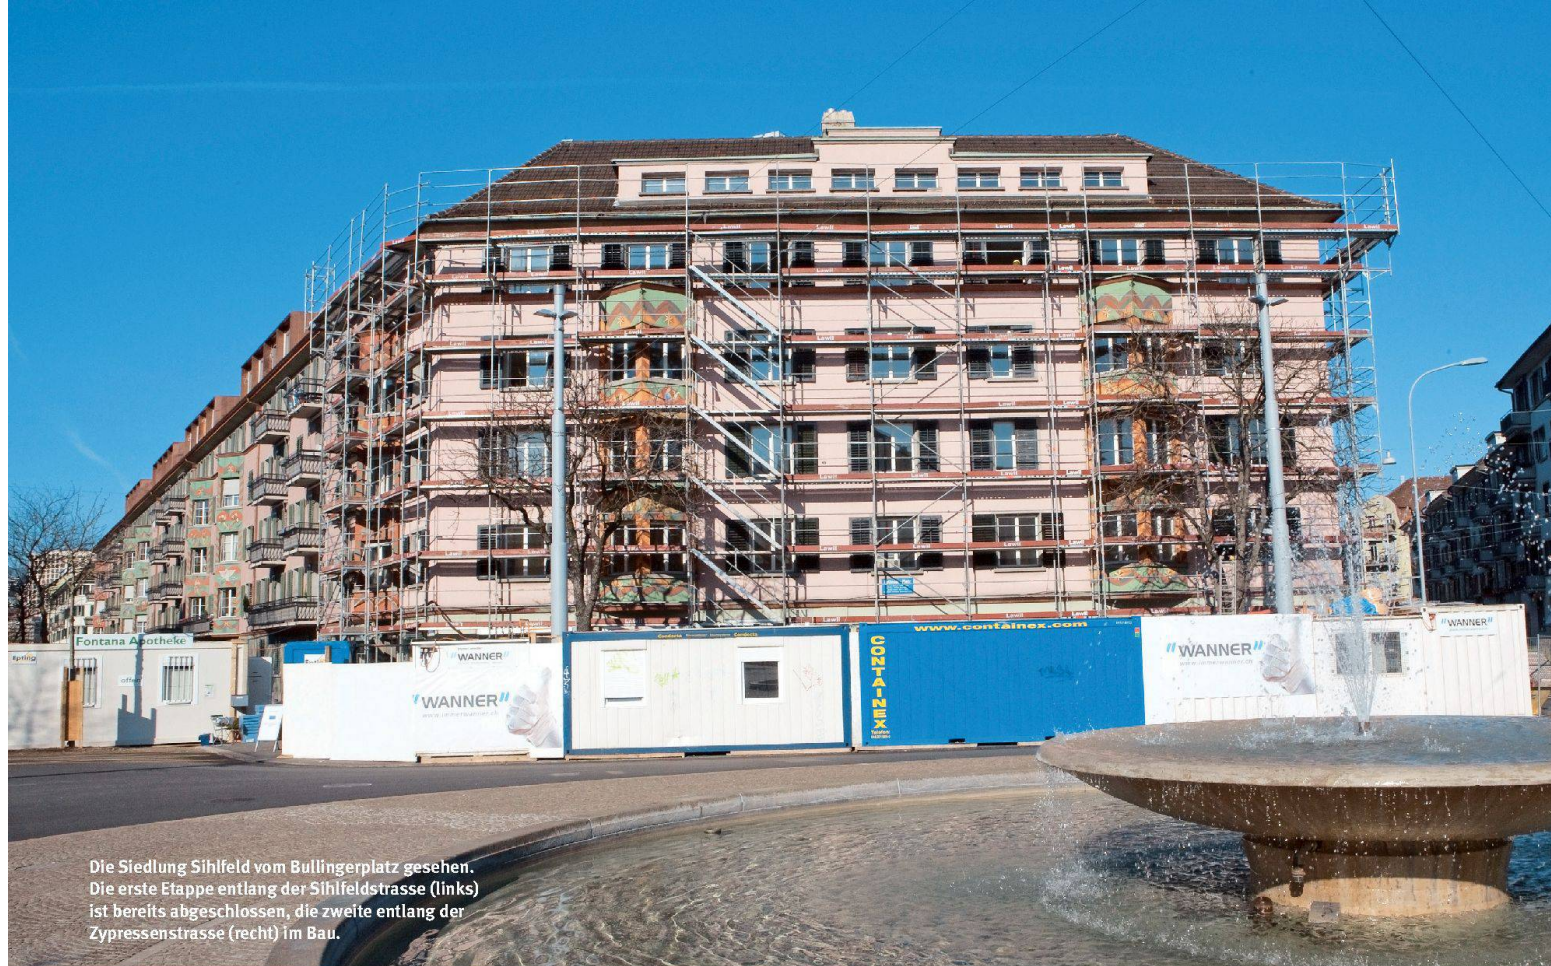
Die Fassaden der Siedlung Sihlfeld sind originalgetreu restauriert worden. Die neuen Dachwohnungen fügen sich ins Gesamtbild ein.

Die Siedlung Sihlfeld vom Bullingerplatz gesehen. Die erste Etappe entlang der Sihlfeldstrasse (links) ist bereits abgeschlossen, die zweite entlang der Zypressenstrasse (recht) im Bau.

Drei Jahre später ist die erste Etappe der Sihlfeld-Erneuerung abgeschlossen, an der zweiten wird emsig gearbeitet. Ob die Vorgaben der Bauherrschaft erfüllt wurden, lässt sich vor Ort bereits überprüfen. Was als erstes ins Auge springt: Die Fassade an der Sihlfeldstrasse erstrahlt in rotbraunem Kleid, die Malereien sind sorgfältig aufgefrischt worden. Dabei hat man auf der Strassenseite keine Mühen gescheut. Zwar liess sich der ursprüngliche Kratzputz nicht wiederherstellen. Architekt Rolf Schaffner musste feststellen, dass dieser durch unsachgemässe Übermalungen zerstört worden war. Trotzdem versuchte er, die damalige Farbtiefe zu erreichen. Auf einen dunkleren Grundanstrich liess er mit einer Schwammtechnik einen helleren Farbton auf tupfen und kommt so wieder nah ans

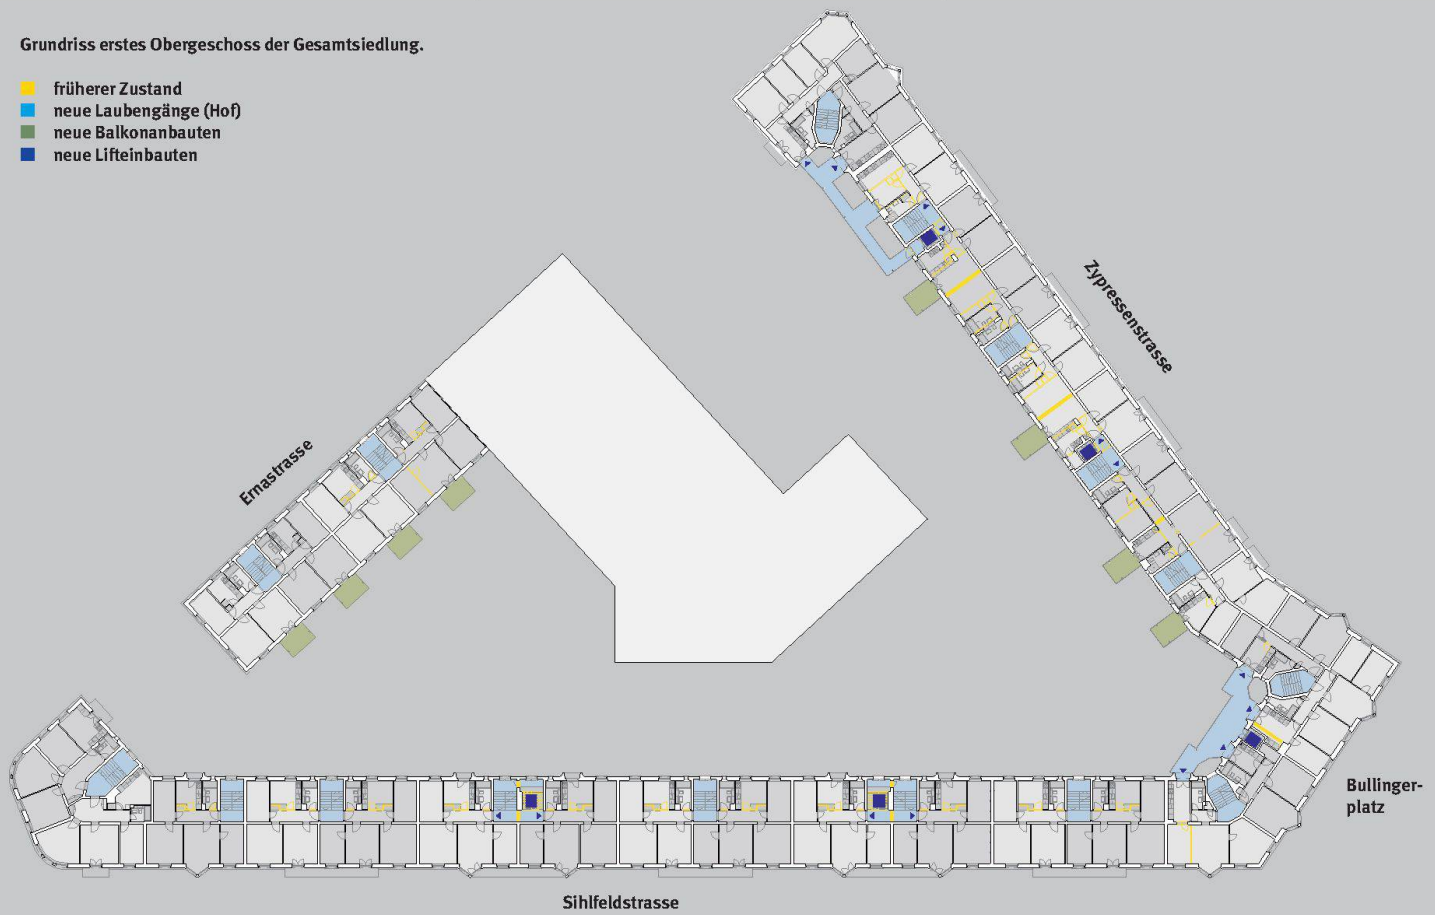
Grundriss erstes Obergeschoss der Gesamtsiedlung.

- früherer Zustand
- neue Laubengänge (Hof)
- neue Balkonbauten
- neue Lifteinbauten

Auch bei der behindertengerechten Erschliessung mit Liften setzte der Architekt auf mehr als eine Lösung. So nutzte er an der Sihlfeldstrasse die Tatsache, dass die Treppenhäuser in zwei Fällen direkt nebeneinanderlagen. Hier entfernte man die Zwischenmauern und nutzte das eine Treppenhaus als Liftschacht. An der Zypressenstrasse erstellte man dagegen zwei Laubengänge, die einerseits privaten Aussenraum bieten, aber auch den hindernisfreien Zugang vom Lift zu mehreren Wohnungen ermöglichen. Mit nur fünf Liften können so insgesamt 76 Wohnungen erschlossen werden. >

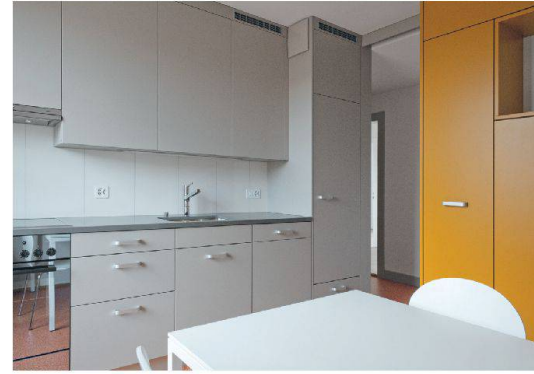
Die neue Küche in der Musterwohnung. Das gelbe Schrankmöbel bietet Stauraum auf der Küchenseite sowie eine Garderobe im Korridor.

Blick in eine sanierte Wohnung der ersten Etappe: Dank der gegen den Korridor geöffneten Küchen erhalten die Wohnungen mehr Licht.

der Sihlfeldstrasse vor allem auf der Hofseite ein. Hier öffnete man die gänzlich erneuerten Küchen gegen den Korridor, wodurch die Wohnungen mehr Licht erhalten und grösser wirken. Einzelne Räume legte man zusammen, so dass attraktive Wohnzimmer oder Wohn-Ess-Zimmer entstanden. Kleine 3-Zimmer-Wohnungen verwandeln sich so in grosszügigere 2- und 2½-Zimmer-Wohnungen, kleine 4-Zimmer-Wohnungen in 3½-Zimmer-Wohnungen mit respektabler Fläche.

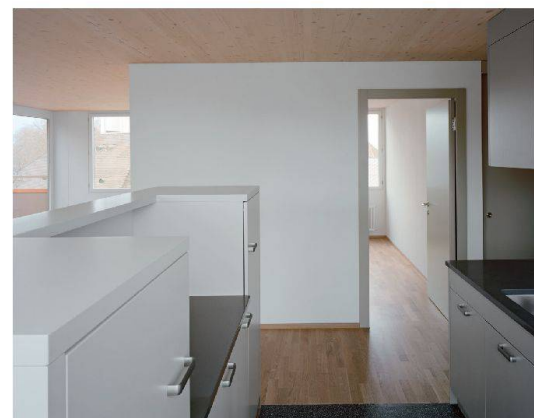
Die halboffene Küche bietet viel Stauraum.

Hier fühlen sich auch Familien wohl: Grundriss einer neuen Dachwohnung.

objekt sind die sechs attraktiven neuen Dachwohnungen. Dafür setzte man Holzaufbauten in die Dachstöcke. Panoramafenster und Loggien sorgen für viel Licht und bringen die Aussicht über die Stadt zur Geltung. Mit ihren viereinhalb Zimmern, zwei Nasszellen, Estrichraum, Réduit und Liftzugang richten sich diese Wohnungen ebenfalls an Familien. Trotzdem geht man mit dem Platz haushälterisch um: So ist das Zweitbad geschickt in die Dachschräge eingepasst. Manche Zimmer messen nur zwölf Quadratmeter, besitzen jedoch Einbauschränke und fast raumbreite Fenster, die trotzdem für Grosszügigkeit sorgen.

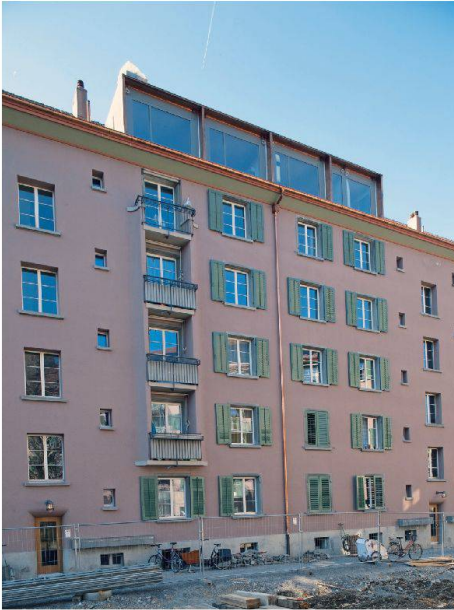
Blick in den Innenhof nach abgeschlossener erster Etappe. Hier wurden Fenster ersetzt und Fassaden erneuert, während es in der zweiten Etappe auch Balkonanbauten geben wird.

Neue Wege waren auch bei der energetischen Verbesserung gefragt, kam eine Aussendämmung aus denkmalpflegerischen Gründen doch nicht in Frage. Dafür entschied man sich, an den hofseitigen Innenwänden eine Isolationsschicht anzubringen. Dabei handelt es sich um ein System, bei dem ein offenporiger Gasbeton angemauert wird und das sich bei anderen Objekten bereits bewährt hat. Nachteil für die Mieter: Sie dürfen an diese Wand nichts montieren. Gleichzeitig dämmte man Dach und Untergeschoss. Auch die neuen Fenster – wiederum aus Holz – sparen viel Heizenergie. Ein ausgeklügeltes Vorgehen steckt dahinter: Je nach Himmelsrichtung baute man nämlich unterschiedliche Glasstärken ein. So finden sich auf der schattigen Hofseite Dreifachgläser, während auf der besonnten Strassenseite Zweifachgläser den Wärmeeintrag viel besser nutzen.

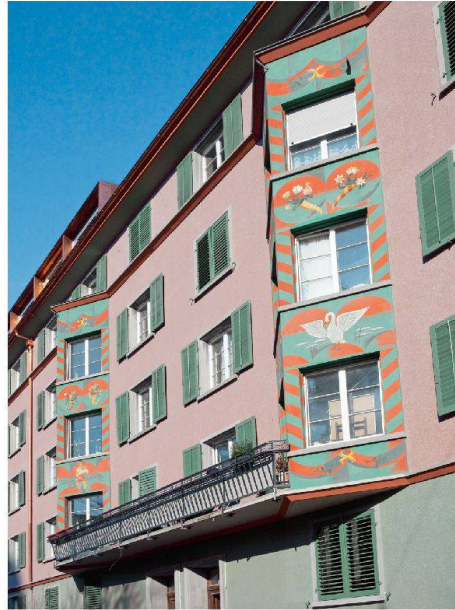
Eine heile Welt zeigen die denkmalgeschützten Fassadenmalereien, die sorgfältig erneuert wurden.

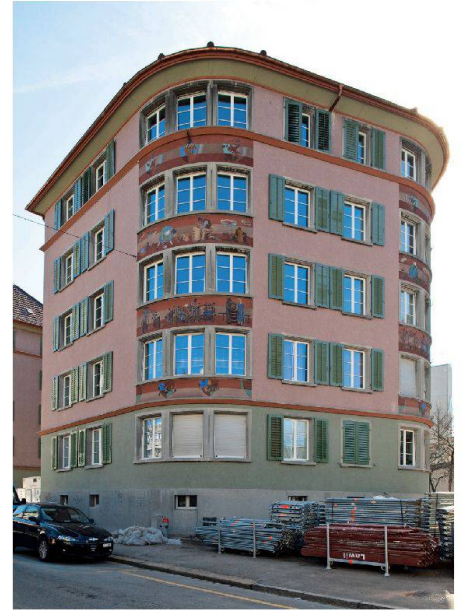
Der markante Kopfbau an der Ecke Erna-/Sihlfeldstrasse ist bereits erneuert.
