Artikel: Keine Massenware

Baugenossenschaft Milchbuck (BGM) erneuert Hochhaus in Zürich Hirzenbach

KEINE MASSENWARE

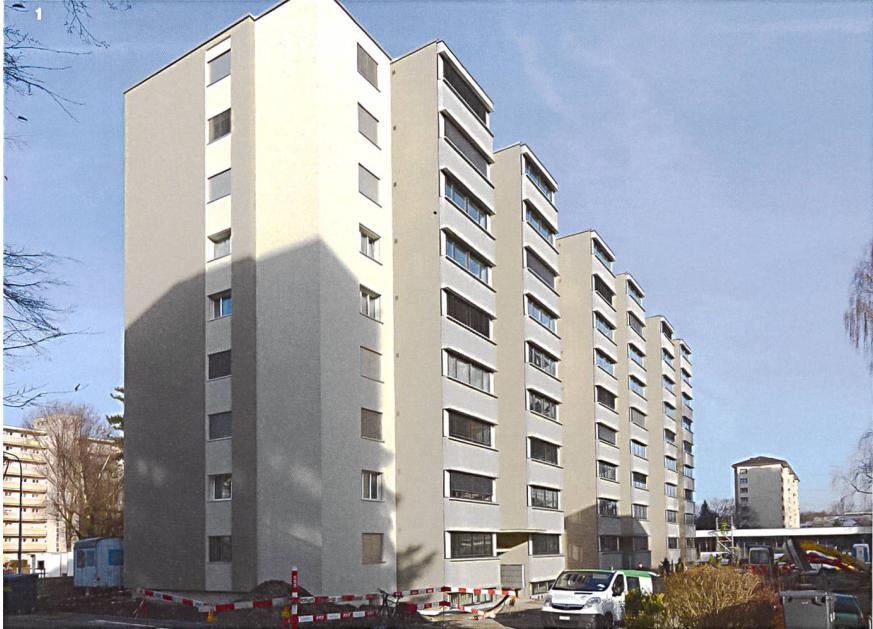
- 1 Eingangsseite mit den neuen Küchenanbauten, die aus vorfabrizierten Elementen bestehen.**
- 2 Vom Fertigelement ist in der neuen Küche nichts mehr zu spüren.**
- 3 Auch die neuen Bäder, ebenfalls ein Fertigelement, bieten viel mehr Platz.**

Um mehr Wohnraum zu schaffen, entschied sich die BGM für eine Lösung, die sich beim benachbarten, fast baugleichen Hochhaus der Siedlungsgenossenschaft Eigengrund (SGE) bereits bewährt hat. Mit KLP Architekten, Zürich, kam das gleiche Planungsbüro zum Zug. Seine Lösung: Anbauten auf der Eingangsseite, die neue Wohnküchen beherbergen. Sie bestehen aus vorfabrizierten Betonboxen, die ganz einfach aufeinander gestapelt wurden – was pro Element nur wenige Stunden erforderte.

Wie Büromitinhaber Andreas Bühler von KLP Architekten erklärt, ist dies ab einer gewissen Stückzahl eine kostengünstige Bauweise. Beim BGM-Hochhaus erstellte man denn auch insgesamt 54 Boxen, die in sechs Türmen zu je neun Einheiten angeordnet sind. Die Gesamtkosten pro Box inklusive hochwertiger Küche beziffert der Architekt auf rund 70 000 Franken. Mit ihren dreizehn Quadratmetern bieten die

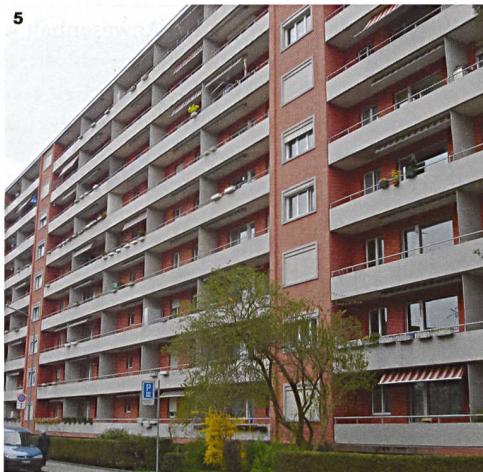
5 Die frühere Fassade mit den bescheidenen Balkonen.

Der Renovationsbedarf war allerdings unbestritten: Der fehlende Wärmeschutz des Hauses aus den späten 1950er-Jahren, aber auch die veraltete Haustechnik verlangten nach Massnahmen. Dabei war den Verantwortlichen klar: Wenn das Gebäude für weitere 30 Jahre fitgemacht werden soll, muss auch die Wohnqualität steigen. Die Schwachstellen der Wohnungen waren insbesondere die knapp bemessenen Küchen und Bäder. Eng waren auch die Balkone, liessen sie mit ihren 120 Zentimetern Tiefe doch nicht einmal das Aufstellen eines Tisches zu.

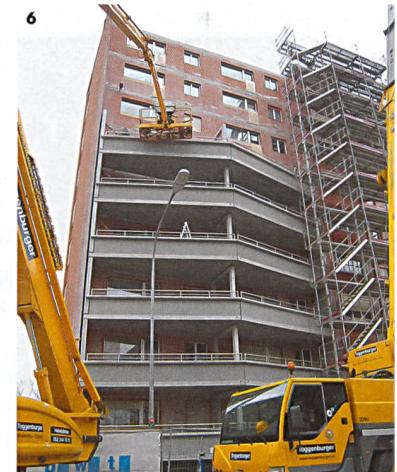
6 Bauzustand: Die alten Balkone sind vollständig entfernt, die neue Balkonschicht aus Fertigelementen wächst empor.

Für die Vergrösserung der Balkone fanden KLP Architekten eine Lösung, die sowohl funktional als auch ästhetisch überzeugt. Mit grossen Betonfräsen entfernte man zunächst die bisherigen Balkonbänder vollständig. Wie beim Küchenanbau trat ebenfalls ein System aus Beton-Fertigteilen an ihre Stelle. Daraus entstanden trapezförmige Balkonkästen, die sich als mäandrierende Form über die Fassade ziehen und zusammen mit der gelben und grünen Farbbegebung der Fassade sowie der Storen ein spannendes Erscheinungsbild ergeben. Mit rund elf Quadratmetern Fläche bieten sie eine ganz neue Nutzungsqualität. Die Konstruktion hatte zudem den Vorteil, dass man auf ein Gerüst verzichten konnte. Die Arbeiter nutzten die

heranwachsende Balkonschicht beziehungsweise deren Brüstungen. Dies bedeutete, dass der Platz für die 18-Zentimeter-Steinwolldämmung zunächst ausgespart werden musste. Diese Schicht, eine verputzte Kompaktfassade, baute man erst nach Erstellung der Balkone ein.

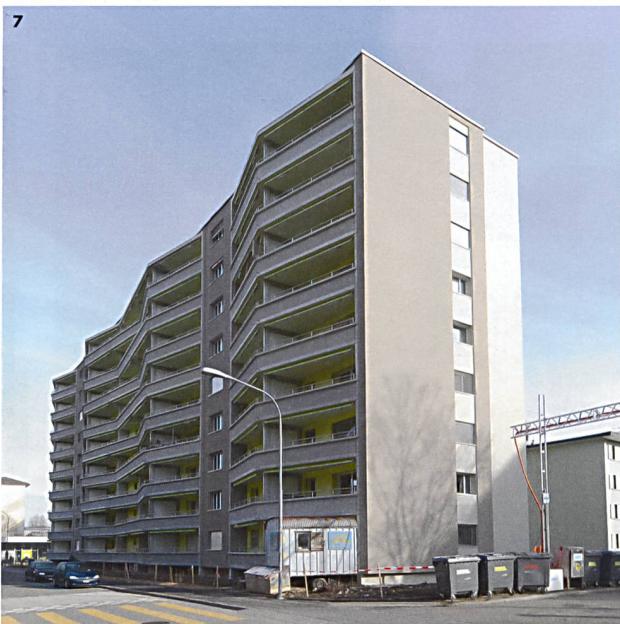
7 Die neuen trapezförmigen Balkone bestimmen das Fassadenbild auf der Strassenseite.

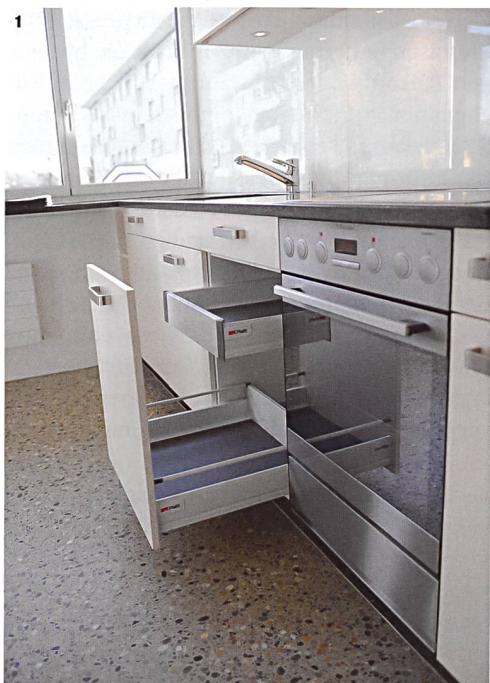
1 Blickfang Terrazzoboden in der Küche.

Besonders ins Auge fällt der elegante fugenlose Küchenboden mit seinem körnigen Steinmuster. Dabei handelt es sich um einen klassischen Terrazzo, also um einen mineralischen Untergrund – in diesem Falle Beton –, der geschliffen und imprägniert wurde. Dank der Elementbauweise konnte man auf den üblichen mehrschichtigen Bodenaufbau verzichten und damit viel Zeit sparen. Bei der Stapelung der Küchenboxen kommt nämlich jeweils

der Deckel des einen Elements mit dem Boden des andern zusammen. Dazwischen fügte man ein Neoprenlager. Dies reichte aus, um die Anforderungen an die Trittschalldämmung zu erfüllen. Die lebendige Körnung des geschliffenen Betons ist dem verwendeten Kies zu verdanken. Er stammt aus dem Neuenburgersee, wo sich graues Aaregeröll und heller Jurakalk vermischen.

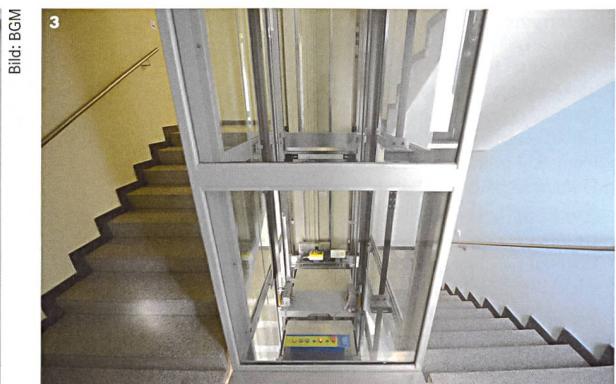
3 Die neuen Lifte sind ein wichtiger Beitrag an die Hindernisfreiheit, hielten die bisherigen doch auf einem Zwischenpodest.

Küchen auch einer mehrköpfigen Familie Platz. Sie sind mit allem üblichen Komfort ausgestattet. Durchgehende Fenster sorgen für viel Licht und Weitblick in den oberen Stockwerken. Bereits vorbereitet war ein Erschliessungsschacht an der Fassadenseite der Box, wo auch die Leistungen der angrenzenden Bäder Platz fanden. Auch bei den neuen Bädern, die stattliche 5,6 Quadratmeter Fläche bieten und Platz für einen optionalen Waschturm freilassen, verwendete man vorgefertigte Raumelemente, die jeweils in einem halben Tag fixfertig zusammengebaut wurden. Eine weitere wichtige Massnahme dient der Hindernisfreiheit: Die drei Aufzüge, die bisher auf Podesten zwischen den Stockwerken gehalten hatten, wurden durch neue Lifte mit Ein- und Auslass auf den Stockwerken ersetzt.
