Baugenossenschaft Rotach Zürich erneuert in Wettswil am Albis 120 Wohnungen

## MIT NEUEM ENERGIE-KONZEPT ZUM MINERGIESTANDARD

Rund zwei Jahre dauerte die Sanierung der Siedlung Dettlenbühl in Wettswil am Albis (ZH). Dabei modernisierte die Baugenossenschaft Rotach Zürich nicht nur den Innenausbau der 120 Wohnungen, sondern setzte auch ein neues Energiekonzept um. Ein Erneuerungsprojekt mit pragmatischen Lösungen und überraschenden Wendungen, das der Genossenschaft gar das Minergiezertifikat eintrug.

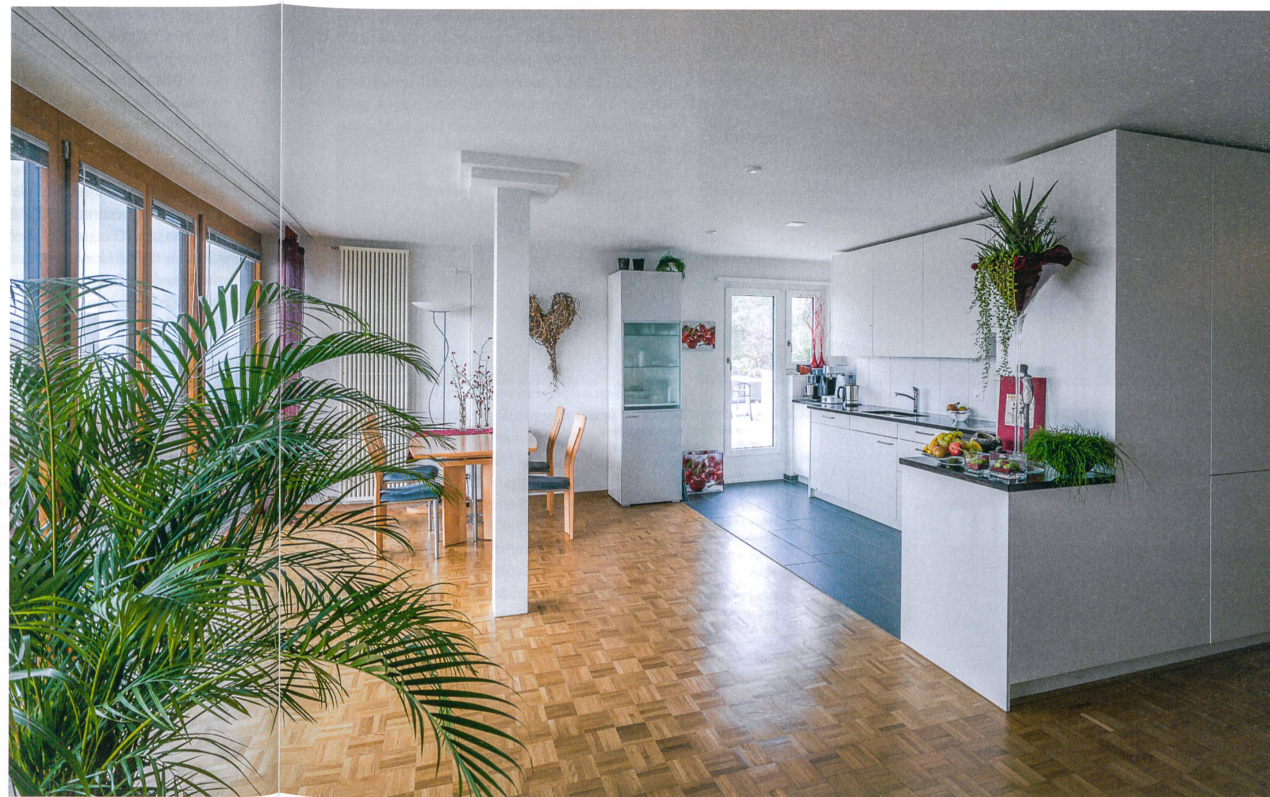
**Durch das Entfernen einer Zwischenwand wurde ein offener Wohn-Ess-Bereich geschaffen und den Wohnungen ein zeitgemässes Flair verliehen.**

Tatsächlich lässt sich das Resultat sehen: Wo früher eine freistehende Wand Wohn- und Esszimmer von der Küche trennte, steht heute nur noch eine schmale, tragende Säule. Unterstützt wird die grosszügige Optik des nun zusammengeführten Raumes durch hellen Stabparkettboden, der teilweise neu verlegt oder, wo bereits bestehend, abgeschliffen wurde. Vom Wohn-Ess-Zimmer wird der Küchenbereich einzig noch durch dunkle Keramikbodenplatten optisch abgegrenzt. Die helle Küche mit dunkler Steinarbeitsfläche und viel Stauraum wurde um neunzig Grad gedreht und von der Aussenwand an die Innenwand verlegt. Der einfache Grund dafür: Hinter dieser Wand befindet sich neu ein Steigschacht. Denn auch sämtliche wasserführenden Leitungen, die bis-

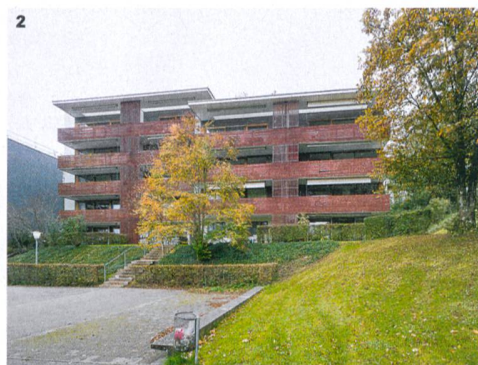
**2** Die alten Balkongeländer aus Holz stammten von der ersten Siedlungssanierung 1996 und waren bereits stark verwittert.

Von aussen sieht man den sieben Häusern der Siedlung Dettlenbühl kaum an, dass sie eine zweijährige Erneuerung hinter sich haben. Scheinbar unverändert stehen einem von weitem die roten Balkongeländer ins Auge. Seit 1996 prägen sie das Bild der Siedlung. Im Rahmen einer ersten Sanierung wurden damals die Fassaden erneuert, neue Balkone angebracht und Verbesserungen im Wohnraum umgesetzt. Nun hat die Baugenossenschaft Rotach Zürich ihre Siedlung zum zweiten Mal saniert. Im Fokus standen Küchen, Badezimmer und das undichte Flachdach. Erst von nahem wird klar: Auch das Markenzeichen der Siedlung ist neu: «Das Balkongeländer aus Holz war bereits stark verwittert, und auch die 1996 eingebaute Fensterfront musste wieder ersetzt werden», erklärt Christian Stelzer, Leiter Bau der Baugenossenschaft Rotach Zürich.

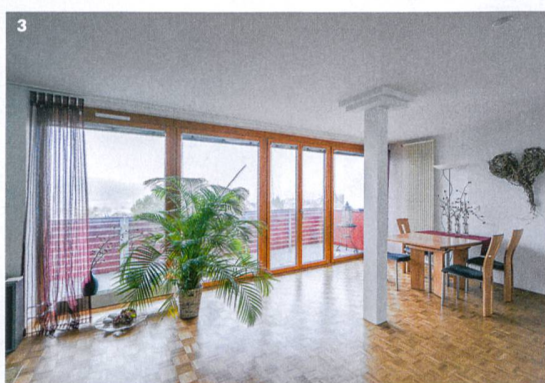
**3** Die Fensterfront von 1996 musste ersetzt werden, da Anschlüsse und Fenster undicht waren.

Im Wohnzimmer sorgt die grosse Fensterfront für viel Licht und gibt nach aussen den Blick frei auf das neu metallene Balkongeländer. Die drei Fensterelemente mit Schiebetüren wurden ersetzt durch vier Fensterelemente und Flügeltüren. Die Fenster seien zwar bei weitem noch nicht amortisiert gewesen. «Aber die Anschlüsse und Fenster waren undicht und qualitativ ungenügend.» Um die Gebäudehülle zu komplettieren, wurde das Dach nicht nur saniert, sondern zusätzlich mit zwanzig Zentimeter dicken Dämmplatten isoliert. Zusammen mit den acht Zentimetern Dämmung der Aussenwände, die bereits bei der ersten Sanierung angebracht wurde, entspricht die Gesamtdämmung nun den Minergieanforderungen. Zu-
