Artikel: Logistische Höchstleistung

LOGISTISCHE HÖCHSTLEISTUNG

Die FAMBAU Genossenschaft in Bern hat in der Überbauung Bethlehemacker eine weitere Sanierung realisiert. Das Hochhaus an der Kasparstrasse 17 ist 2013/14 einer umfassenden Verjüngungskur unterzogen worden. Neben der Steigerung des Wohnkomforts in den 164 Wohnungen lag der Fokus auf der Energieeffizienz. Dabei nutzt die FAMBAU die Sonnenenergie gleich für Warmwasser und Stromproduktion.

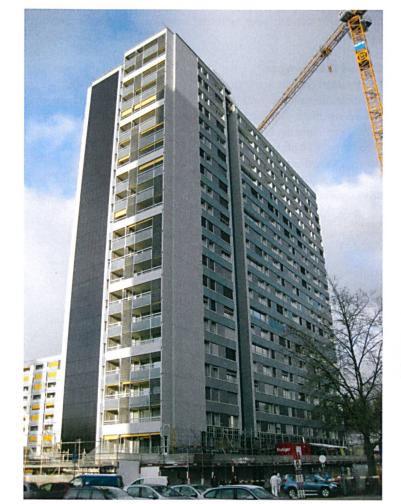
Das Hochhaus Kasparstrasse 17 mit der vertikalen Fotovoltaikanlage.

Auch bei diesem Gebäude hat die FAMBAU den eingeschlagenen Weg einer umweltschonenden Energieerzeugung weitergeführt. Einerseits hat sie auf dem Dach des Hochhauses eine Solaranlage zur Warmwasseraufbereitung installieren lassen. An der Südfassade liess sie zudem in der neuen Verkleidung eine Fotovoltaikanlage einbauen. Mit einer Fläche von 330 Quadratmetern handelt es sich wohl um die grösste vertikal montierte Anlage an einem Wohnhaus. Die gewonnene elektrische Energie wird den Mietern gutgeschrieben und für den allgemeinen Stromverbrauch genutzt. Für diese Anlage investierte die FAMBAU rund 160 000 Franken. Das Projekt ist für die kostendeckende Einspeisevergütung angemeldet; Beiträge sind jedoch noch nicht gesprochen worden.

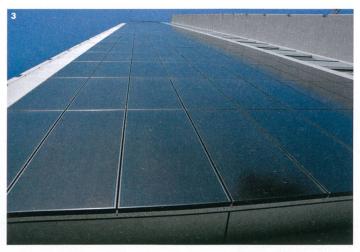
- 1 Die Hochhauswohnungen bieten viel Licht.
- 2 Blick in ein erneuertes Badezimmer.
- 3 Der Strom, den die Fotovoltaikanlage produziert, wird den Mietern gutgeschrieben.
