**Heft:** 6: Haustechnik

Artikel: Spülen statt Schlottern

# SPÜLEN STATT SCHLOTTERN

Fussbodenheizungen haben viele Vorteile – solange sie funktionieren. Heizsysteme älterer Bauart neigen mit zunehmendem Alter zu Verschlammung und Ineffizienz. Eine Analyse vor Ort hilft, die richtige Reinigungs- oder Sanierungsmethode herauszufinden.

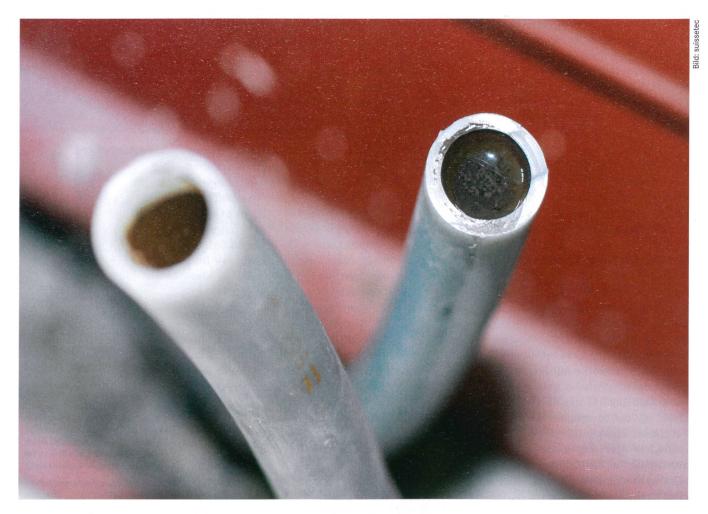
Ablagerungen in Leitungen von Fussbodenheizungen vermindern mit der Zeit die Heizleistung.

Während sich Schlamm als weiches Material mit vertretbarem Aufwand entfernen lässt, können Magnetitablagerungen im Extremfall zum Verschluss von Leitungen führen. Doch auch Ablagerungen aus biologischen Filmbildungen können zu Querschnittsverjüngungen führen. Diese wiederum verringern den Durchfluss und isolieren die Wärmeabgabe. Dadurch kann die Förderpumpe nicht mehr genügend Wasser durch die einzelnen Heizkreise zirkulieren lassen. Um dennoch die erforderliche Wärmeabgabe an die Wohnräume zu halten, muss der Anlagebetreiber die Vorlauftemperatur erhöhen. Das Problem wird dennoch nicht behoben. In solchen Fällen ist Abhilfe von verschiedener Seite möglich.
