Während fünf Monaten wurde ein Gebäudeensemble aus den 1970er-Jahren in Zürich Albisrieden umsichtig saniert. Für die Dauer der Arbeiten bot die Gemeinnützige Baugenossenschaft Limmattal (GBL) den Mieterinnen und Mietern möblierte Ersatzwohnungen an.

GBL erneuert Liegenschaft in Zürich Albisrieden

# Mehr Junge ziehen in sanierte Kleinwohnungen

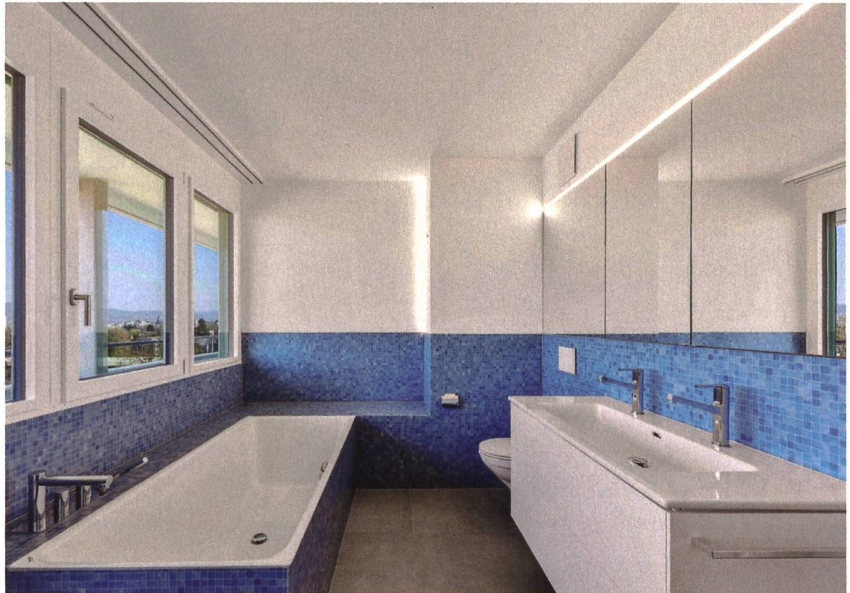
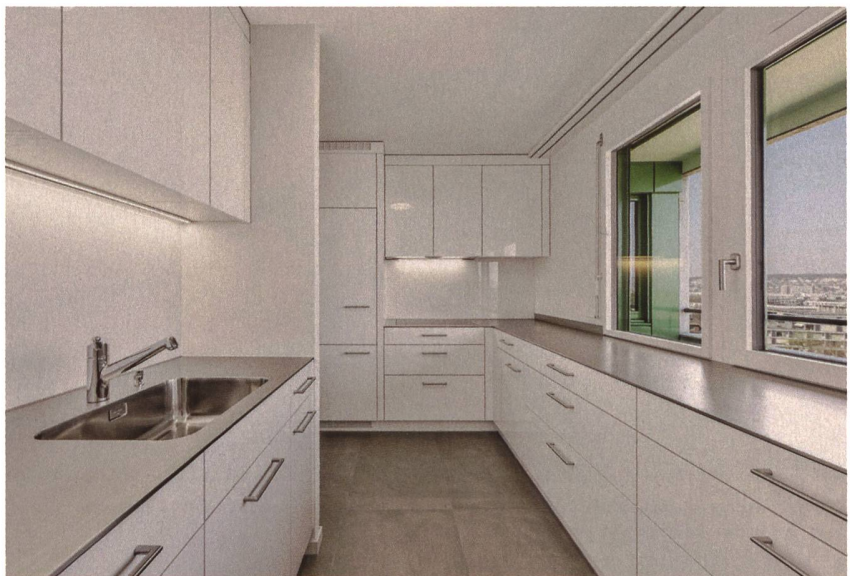
**Neben den Küchen wurden auch alle Bäder erneuert. Über eine Badewanne verfügen heute nur noch die grösseren Wohnungen. In den kleineren wurden Duschen eingebaut.**

Gesteigert wurde die Wohnqualität auch durch den Einbau von neuen Küchen und Bädern. In allen Wohnungen, die bis zu dreieinhalb Zimmer aufweisen, wurde die Badewanne durch eine Dusche mit Glastrennwand ersetzt. In den Zimmern gibt es neue Eichenparkettböden mit Schiffbaumuster sowie neue Rafflamellen und leicht lichtdurchlässige Senkrechtstoren. Abgesehen davon, dass im Gebäude die Sanitärleitungen, die Elektroinstallationen und die haustechnischen Anlagen erneuert wurden, mussten auch asbesthaltige Bauteile ersetzt werden. «Der Asbest steckte vor allem im Kleber von Wand- und Bodenplatten und in den Eternitverkleidungen an den Laubengangtrennwänden. Weil es sich um festgebundenes Material handelte, mussten wir in den Häusern keine aufwändigen Schleusen erstellen», sagt Tognetti.

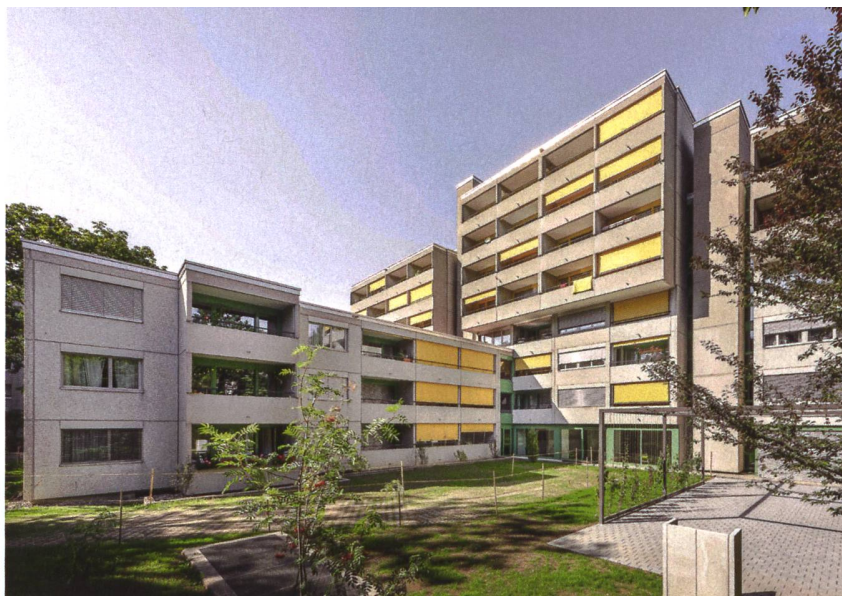
Vom Gemeinschaftsraum geht es hinaus in den Garten, wo eine Pergola entstanden ist.

schon im Garten, der mit einer Pergola samt Grillplatz verschönert wurde. Damit man hier vor Sonne und Regen geschützt ist, hat ein Bewohner eine Plane gebastelt, die ohne grossen Aufwand über das noch nicht vollständig begrünte Stahlgerüst gespannt werden kann.

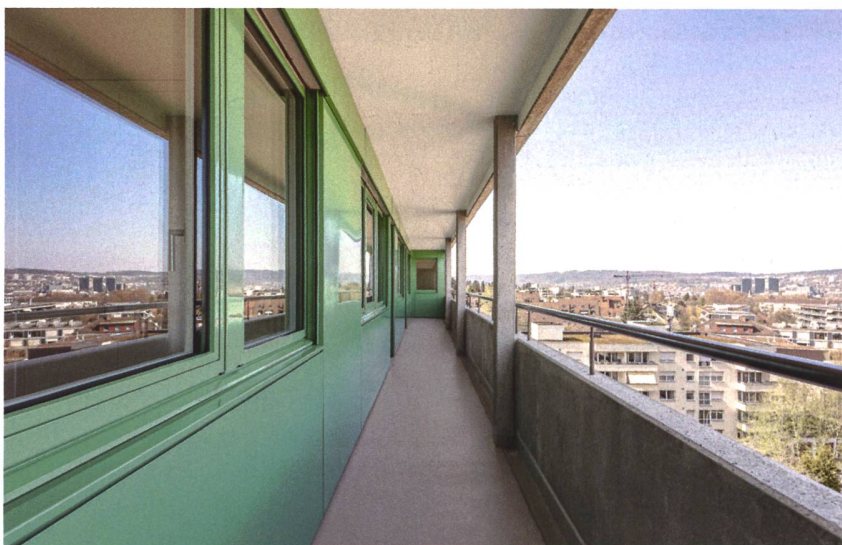
Die gelb und grün glänzenden Oberflächen von Türen, Fensterrahmen und Fassade machen in den Laubengängen einen dekorativen Eindruck.

Dass man dem neu sanierten Objekt die Eingriffe auf den ersten Blick kaum ansieht, war also gewollt. Buchstäblich in neuem Glanz erstrahlen in den Laubengängen allerdings die Fassaden, die eine Wärmedämmung erhielten und mit Metallblechen in Gelb und Grün überzogen wurden. Sie wirken dekorativ, schützen die dahinterliegende Leichtbaukonstruktion aber auch vor äusseren Einflüssen. Aus demselben Material und denselben Farben sind die Türen und Rahmen der neuen Fenster gefertigt, durch die der Wind jetzt nicht mehr hindurchpfeift wie früher, wie ein älteres Ehepaar vor Ort bestätigt.
