Artikel: Dem Schimmel den Garaus gemacht

Gesewo saniert Sechsparteienhaus mit Feuchteproblem

Dem Schimmel den Garaus gemacht

Die Gesewo übernahm 2011 ein hundertjähriges, denkmalgeschütztes Haus in Winterthur. Eine erste Fenstersanierung brachte ein altes Problem neu zum Vorschein: Schimmel. Um den Pilzbefall nachhaltig zu verhindern, wurden vergangenen Herbst verschiedene Massnahmen ergriffen. Der Hausverein trägt sie mit.

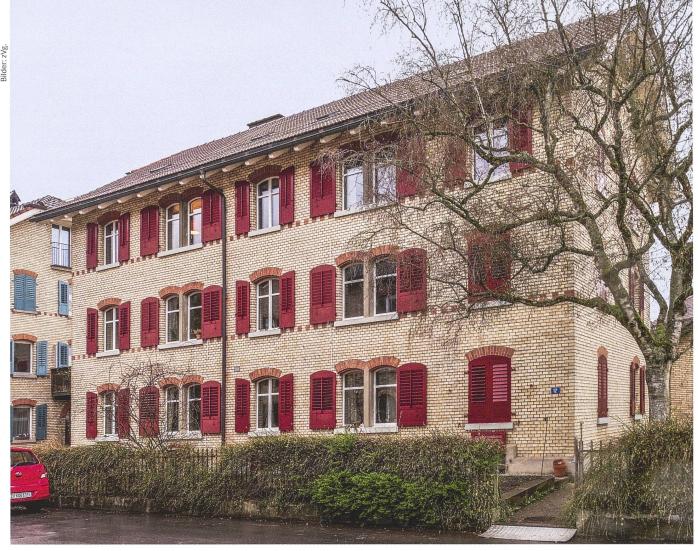
Das Haus an der Eichliackerstrasse 11 in Winterthur gehört seit 2011 der Gesewo. Eine energetische Erneuerung erfolgte 2017, wegen Feuchtigkeit waren letztes Jahr weitere Massnahmen nötig.

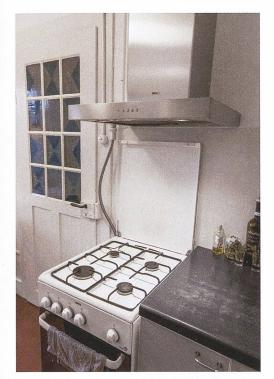
In den Küchen wurden Dampfabzüge mit Abluft installiert. Für die Öffnungen in den Fassaden, die dadurch nötig wurden, fand man mit der Denkmalpflege gute Lösungen.

Gemeinsam entschied man sich, in den Schlafzimmern dreifach isolierte Fenster mit Lüftungsschlitzen anzubringen sowie in den Küchen Dampfabzüge mit Abluft zu installieren. «Den Bewohnenden war es wichtig, die Lüftung selbst und individuell einstellen zu können», sagt Bischofberger. Eine Komfortlüftung sei daher nicht in Frage gekommen. «Die Fensterlüfter sind eine pragmatische und zugleich kostengünstigere Variante.» Ganz günstig wurden die Fenster jedoch nicht: Der Denkmalschutz machte Auflagen. Ursprünglich hatte das Haus Segmentbogenfenster, die nun wiederhergestellt wurden. Der finanzielle Mehraufwand habe sich aber gelohnt, die Zimmer seien jetzt deutlich heller. Auch für die Öffnun-

gen, die in den Fassaden wegen der Dampfabzüge nötig wurden, fand man mit dem Denkmalschutz gute Lösungen, sagt die Architektin. Das Thema Finanzierbarkeit habe bei den Diskussionen um Massnahmen aber immer wieder eine wichtige Rolle gespielt: «Wir bewegen uns ständig im Spannungsfeld zwischen Kostenmiete, Höhe des vorhandenen Erneuerungsfonds und Werterhalt der Liegenschaft.»
