Gesewo saniert Sechsparteienhaus mit Feuchteproblem

Dem Schimmel den Garaus gemacht

Die Gesewo übernahm 2011 ein hundertjähriges, denkmalgeschütztes Haus in Winterthur. Eine erste Fenstersanierung brachte ein altes Problem neu zum Vorschein: Schimmel. Um den Pilzbefall nachhaltig zu verhindern, wurden vergangenen Herbst verschiedene Massnahmen ergriffen. Der Hausverein trägt sie mit.

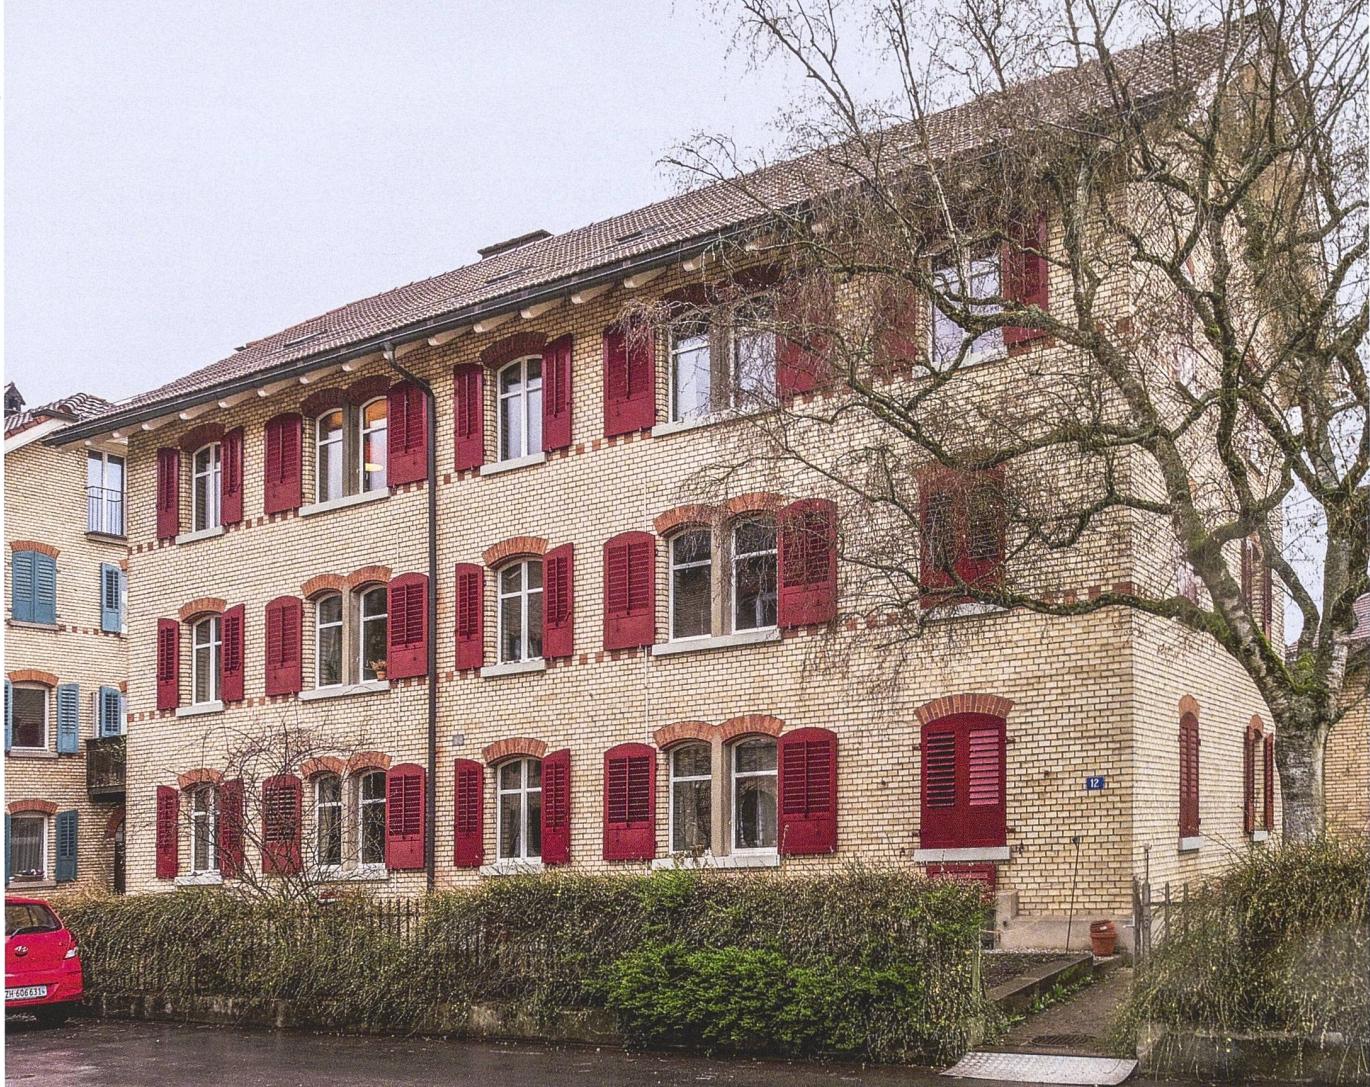
Das Haus an der Eichliackerstrasse 11 in Winterthur gehört seit 2011 der Gesewo. Eine energetische Erneuerung erfolgte 2017, wegen Feuchtigkeit waren letztes Jahr weitere Massnahmen nötig.

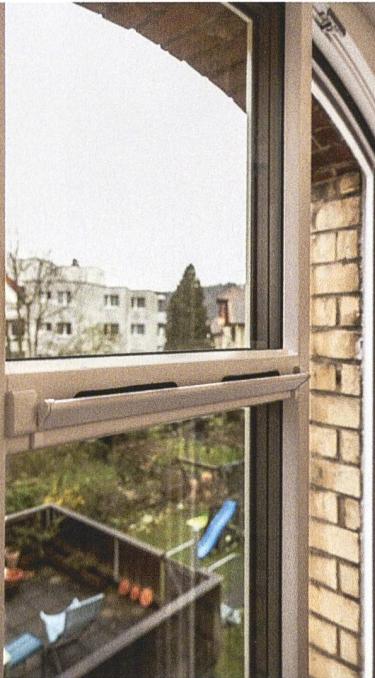
**Pragmatisch und günstig:
Fenster mit Lüftungsschlitzten,
die individuell eingestellt
werden können. Das war den
Bewohnenden wichtig.**

Gemeinsam entschied man sich, in den Schlafzimmern dreifach isolierte Fenster mit Lüftungsschlitzten anzubringen sowie in den Küchen Dampfabzüge mit Abluft zu installieren. «Den Bewohnenden war es wichtig, die Lüftung selbst und individuell einstellen zu können», sagt Bischofberger. Eine Komfortlüftung sei daher nicht in Frage gekommen. «Die Fensterlüfter sind eine pragmatische und zugleich kostengünstigere Variante.» Ganz günstig wurden die Fenster jedoch nicht: Der Denkmalschutz machte Auflagen. Ursprünglich hatte das Haus Segmentbogenfenster, die nun wiederhergestellt wurden. Der finanzielle Mehraufwand habe sich aber gelohnt, die Zimmer seien jetzt deutlich heller. Auch für die Öffnu-

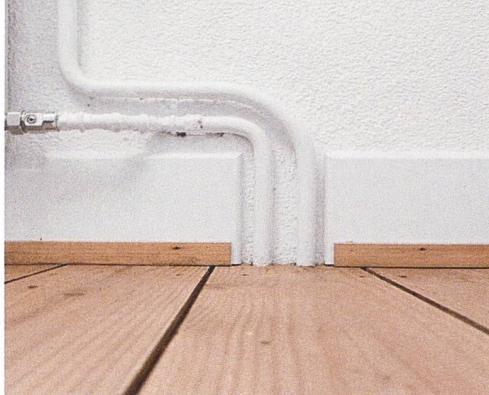
An den Innenwänden sorgen neu atmungsaktive Calciumsilikat-Platten für einen regulierten Feuchtigkeitsaustausch. Auch ästhetisch überzeugt die Lösung: Samt Kalkputz ist der Wandaufbau nur drei Zentimeter dick.

Nebst dem professionellen Entfernen des Schimms empfahl der Bauphysiker, eine atmungsaktive Innendämmung mit Calciumsilikat-Platten anzubringen. Diese Platten nehmen die Feuchtigkeit auf und geben sie kontrolliert an die Raumluft ab. Ihr hoher pH-Wert verhindert zudem die Schimmelpilzbildung. «Diese Massnahme allein hätte schon einen grossen Effekt gehabt», sagt Bischofberger. Im Hinblick auf die Zukunft sei sie aber unzureichend gewesen. «Die zu hohe Feuchtigkeit in den Wohnungen war damit noch nicht vom Tisch. Wir mussten auch die Nutzerseite, also die Bewohnerinnen und Bewohner ins Auge fassen.»

Die Wohnerfahrungen während der ersten Monate nach der Sanierung seien durchwegs positiv, sagt Bischofberger. Das vorher feuchte Klima in gewissen Zimmern sei verschwunden. «Für die Bewohnerschaft war unklar, wie der neue Wandaufbau mit Calciumsilikat-Platte und Kalkputz nach Fertigstellung ästhetisch daherkommen würde», sagt sie. «Doch die Gips- und Malerarbeiten wurden sorgfältig ausgeführt. Der drei Zentimeter dicke Wandaufbau fällt kaum auf.»
