Heft: 3: Sanft Sanieren

Bahoge saniert Siedlung Buchhalden im zürcherischen Kloten

Im Zeichen der 80er-Jahre

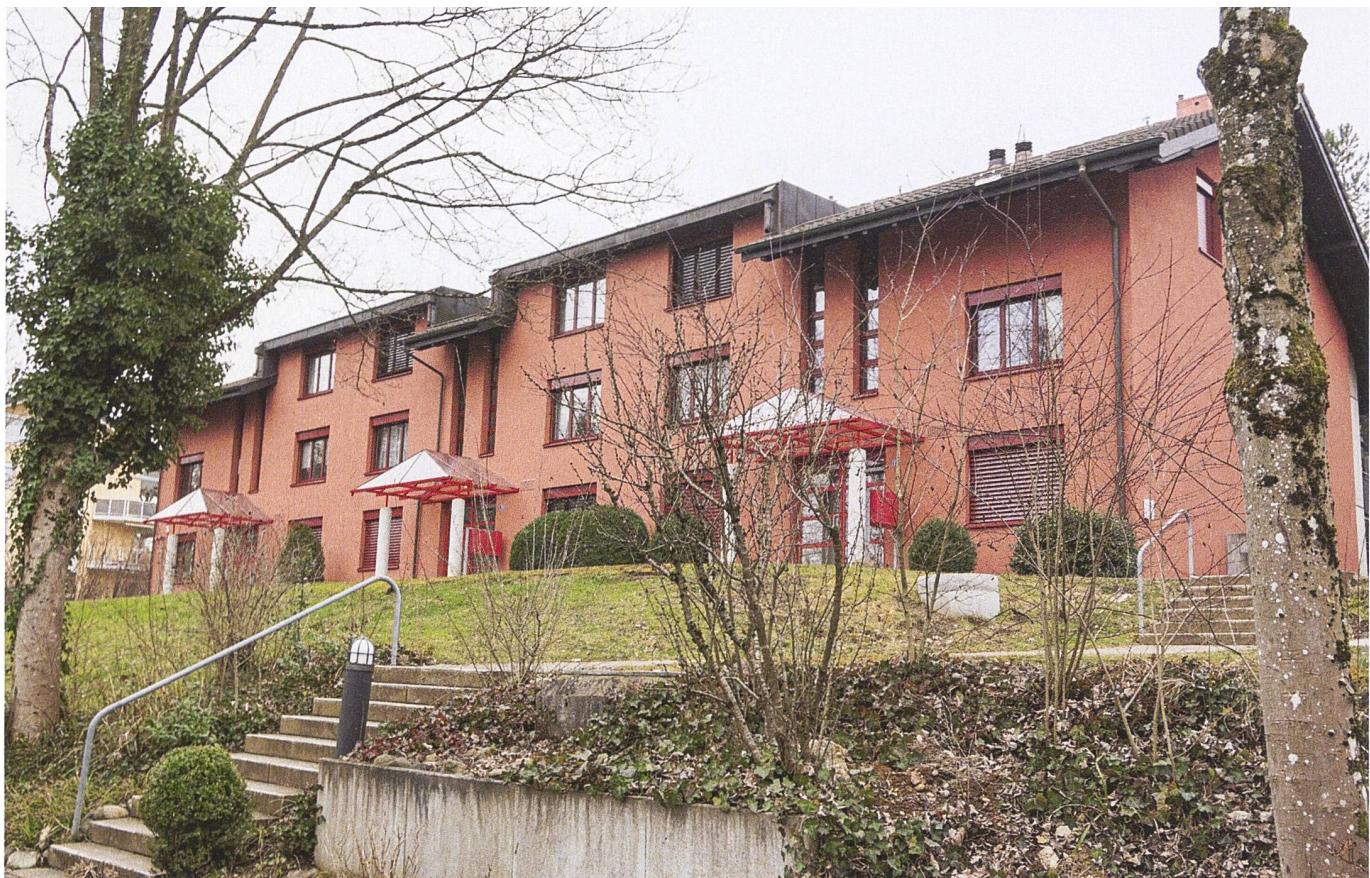
Im Rahmen der Sanierung wurde die ursprüngliche Farbgebung der Buchhaldensiedlung neu interpretiert und die Fassade in einem erdigen Rot gestrichen.

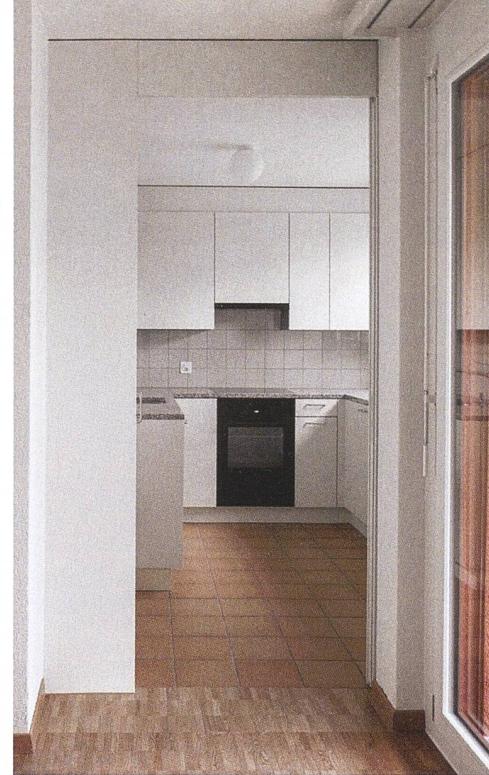
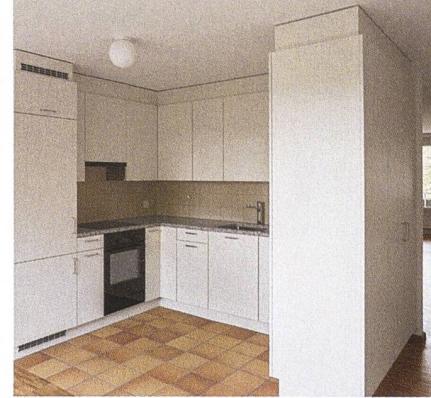
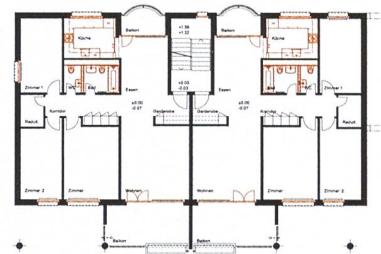
In einigen Viereinhalfzimmerwohnungen wurde die Küche in L-Form durch eine in U-Form ersetzt (siehe Plan). Eine neue Schiebetür sorgt für zusätzliche Privatsphäre.

Diese startete im Mai 2022 an jeweils zwei Strängen in verschiedenen Treppenhäusern gleichzeitig. Die Farben und Plattenformate in den vollständig neu ausgestatteten Badezimmern und Küchen orientieren sich an der ursprünglichen Architektur und der charakteristischen Gestaltung der 1980er-Jahre. In einigen Wohnungen, die über eine separate Toilette verfügen, integrierte man im Badezimmer zudem ein zweites WC anstelle eines Doppellavabos. Bei zehn Zweieinhaltzimmerwohnungen im Erdgeschoss setzt man im Sinne der Barrierefreiheit neu auf eine schwellenlose Dusche. Einige Viereinhaltzimmerwohnungen erhielten zudem eine zusätzliche Küchenfront für mehr Stau- und Arbeitsfläche.

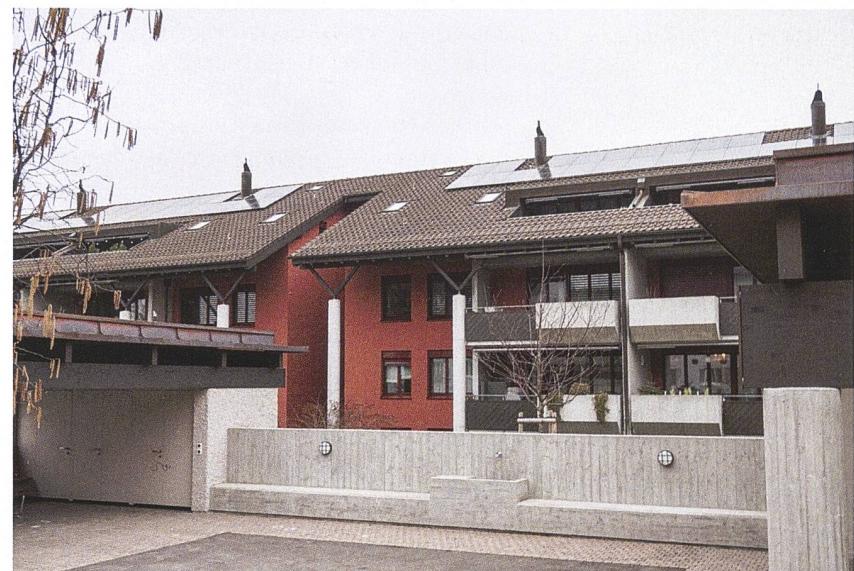
Auf den Dächern der vier Mehrfamilienhäuser findet sich neu eine PV-Anlage mit einer Gesamtleistung von 63,5 Kilowatt-Peak

se Holzelemente erneuert und die Fassade frisch gestrichen. Verteilt über die vier Dächer findet sich neu eine 300 Quadratmeter grosse Photovoltaikanlage, die zukünftig mindestens den Allgemeinstrombedarf abdecken soll.

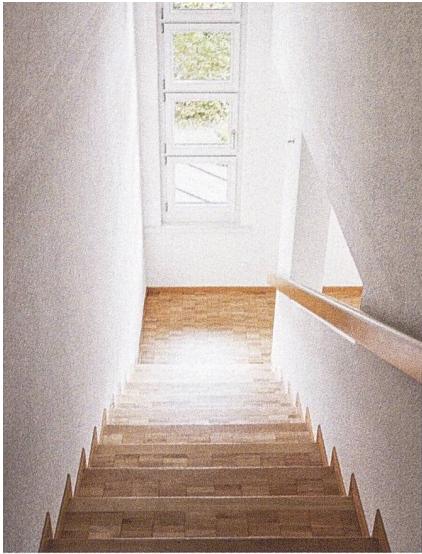
Die alten Fenster wurden durch moderne dreifachverglaste ersetzt. Das Bild zeigt den Aufgang einer Maisonettewohnung.

die haustechnischen Installationen erneuert werden sollten, inklusive Küche und Badezimmer. Die restlichen Räume und die wohnungsinterne Wärmeverteilung aber wurden weiterhin für gut befunden, ebenso die Außenwände mit einem U-Wert von $0,3 \text{ W/m}^2\text{K}$. Hier ging es deshalb einzig um die Auffrischung einzelner Bauteile, während die Fenster durch Dreifachverglasung ersetzt wurden.

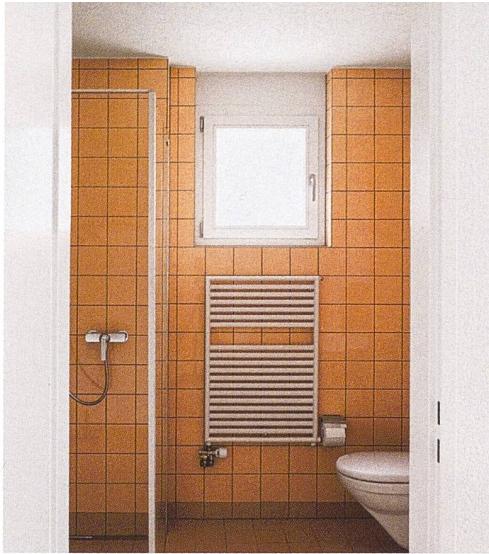
Im Erdgeschoss wurden einige Badezimmer barrierefrei mit schwellenloser Dusche ausgestattet. Die Duschwand lässt sich im Bedarfsfall einfach entfernen. Bei Farben und Plattenformaten hat man sich an die Gestaltung der 1980er-Jahre angelehnt.

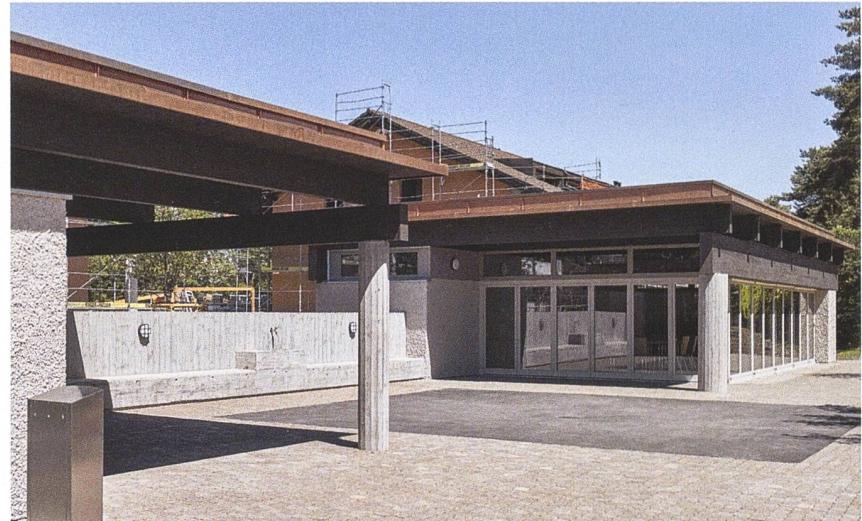
Der neue Gemeinschaftsraum mit offener Küche nimmt im Innern die Farben der Siedlung auf. Außen fügt sich die Beton- und Holzoptik von Raum und Pergola harmonisch ins Siedlungsbild ein.

ein. Mit einer überdachten Pergola, einem grossen Raum mit offener Küche und teilweise verglaster Fensterfront eignet er sich über alle Jahreszeiten fürs Zusammensein. Der Hartplatz davor kann zum Beispiel zum Unihockeyspielen genutzt werden. «Wir haben im Vorfeld über die Siedlungskommission die Wünsche der Bewohnerinnen und Bewohner abgeholt und diese, soweit möglich, einfließen lassen», so der Geschäftsführer.
