Stadt Zürich saniert ihre grösste Blockrandüberbauung

# Subtile Sanierung mit Mehrwert

Nach zweieinhalbjähriger Bauzeit konnte die jüngste Gesamtinstandsetzung des Bullingerhofs in Zürich Anfang Jahr abgeschlossen werden. Weil an der denkmalgeschützten Wohnsiedlung nur subtile Eingriffe vorgenommen wurden, bleiben die Mieten der über zweihundert Wohnungen auch nach der Sanierung günstig.

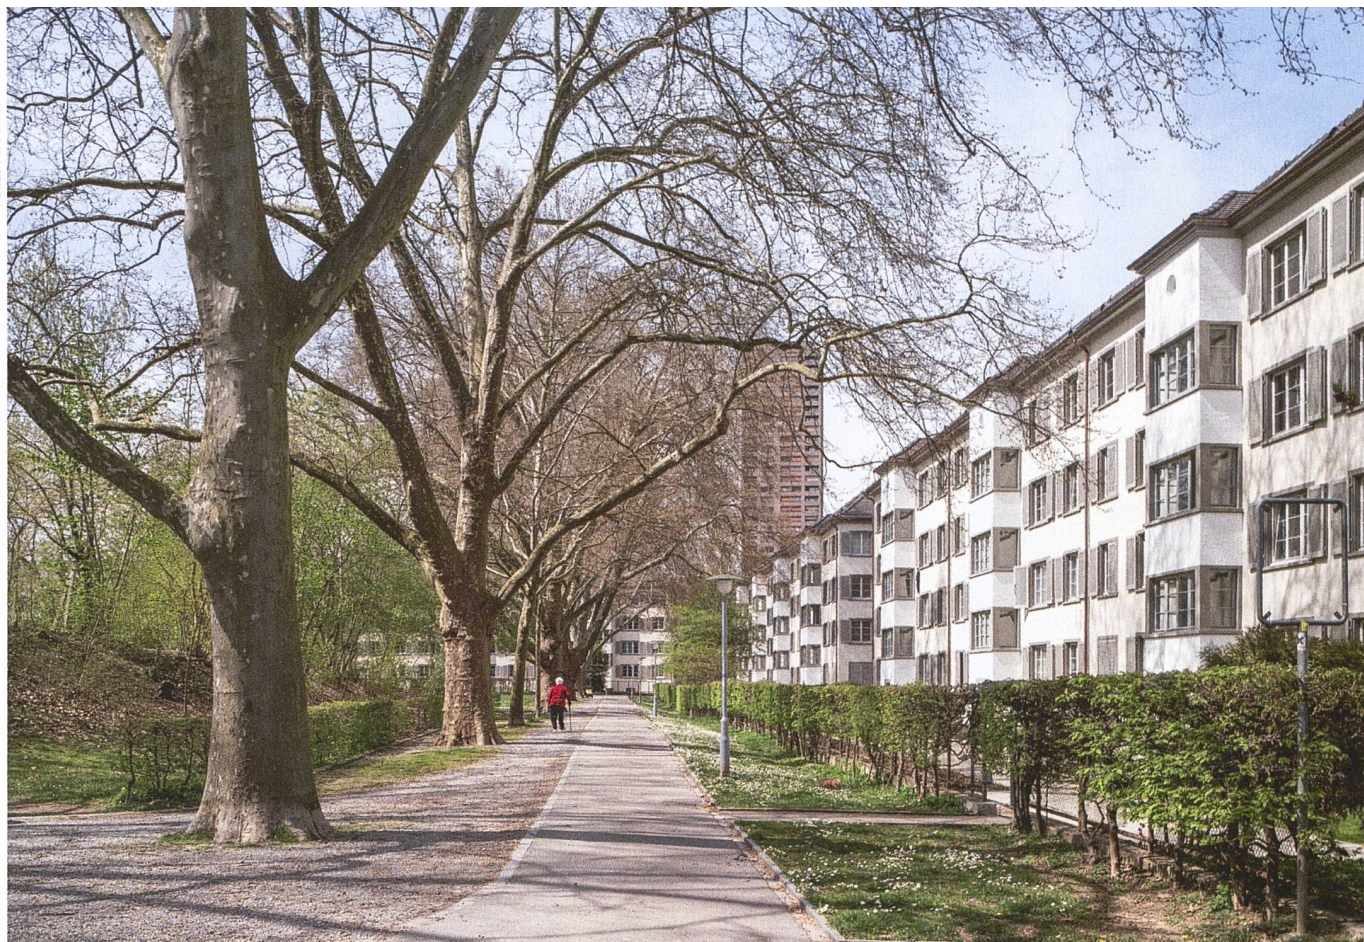
Der Bullingerhof ist ein denkmalgeschütztes städtebauliches Ensemble mit Wohnbauten, Gemeinschaftseinrichtungen und einer riesigen Grünanlage mitten in Zürich. Ein umlaufender, von Platanen begleiteter Weg trennt die Rasenfläche von den frisch sanierten Wohnbauten.

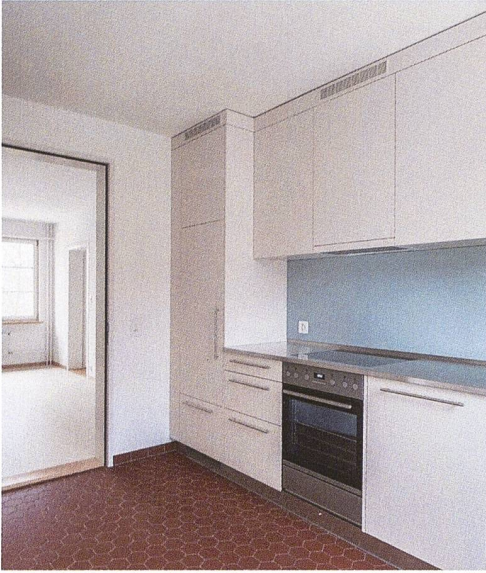
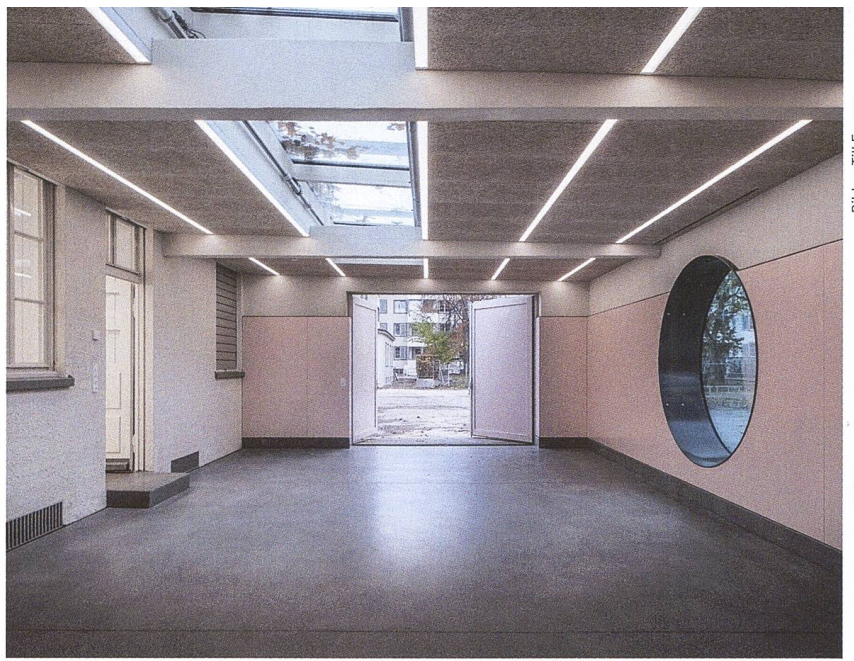
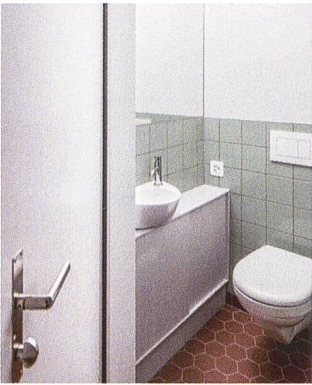
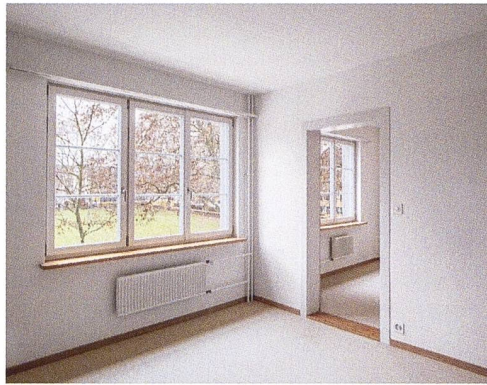
In allen Wohnungen wurden Küchen, Bäder und Fenster renoviert und neue Linol- und Klinkerböden eingebaut. Mit einer kleinen Grundrissanpassung trennten die Planenden das WC vom Bad. Die Räume des Quartiertreffs (oben rechts) können für Veranstaltungen gemietet werden.

Präqualifikationsverfahren gewonnen hat. Die Toilette, das zeigt die anschliessende Wohnungsbesichtigung, findet tatsächlich auf kleinstem Raum Platz. Mit einer kleinen Grundrissanpassung haben es die Planenden geschafft, das WC vom Bad zu trennen. Der Durchgang vom Gang in die Küche wurde geschlossen und dort die neue Steigzone und Toilette platziert. Das Bad selbst wurde durch diesen Eingriff sogar noch ein bisschen geräumiger. Für Möller ist das separate WC denn auch ein wichtiger Mehrwert für die Mieterinnen und Mieter in Bezug auf den Wohnalltag. Ein weiterer grosser Gewinn ist vor allem at-

mosphärischer Art. In sämtlichen Wohnungen bestand zwischen Küche und Wohnzimmer eine Trennwand. Mit der Entfernung dieser Wand sind die Küchen nicht nur stärker in den Wohnbereich eingebunden, die Bewohnenden geniessen jetzt in diesen Wohnungen von der Küche aus einen attraktiven Sichtbezug zum grossen öffentlichen Park.

Erstellt wurde die Wohnsiedlung 1931. Vor fast fünfzig Jahren wurde der Bullingerhof – wie damals üblich – eher brachial saniert. Die Planenden fanden deshalb in den Wohnungen selbst nur noch wenig Originalsubstanz vor. Hauke Möller erklärt, dass sie sich jedoch an den ursprünglichen Materialien orientierten oder sich fürs Praktische entschieden. So kam für den Bodenbelag in den Wohnungen wieder ein Linolprodukt zum Einsatz, weil das natürliche Linol den Trittschall effektiv dämpft. Der neue rote Klinker in der Küche verströmt dagegen den Charme von damals.

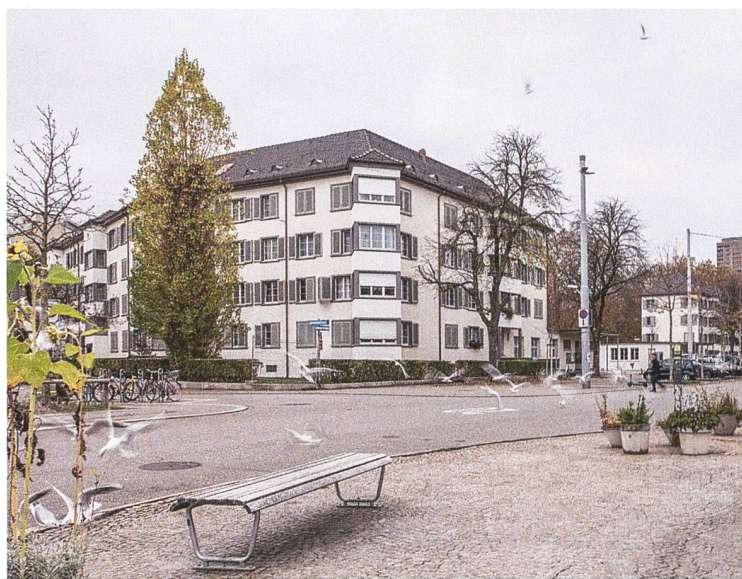
**Der Innenhof mit seinem riesigen Rasenviereck ist öffentlich zugänglich. An den Wohnbauten wurde der Aussenputz instand gesetzt, die Fassaden erhielten einen neuen hellen Anstrich. An der Körnung des Verputzes und den originalen Farbtönen wurde lange getüfelt.**

Fassadenerneuerung sehr streng, sagt Möller. Er betont jedoch die gute Zusammenarbeit und den spannenden Austausch von Fachwissen mit der Denkmalpflege. Weil kaum etwas an der Fassade geändert werden durfte, wurden beispielsweise die Klappen der neuen Entrauchungsanlagen in den Treppenhäusern auf dem Dach platziert. Viel Zeit investiert haben Fachleute insbesondere in die Mischung der neuen Farben, die auf originalen Farbbefunden beruht. Die Siedlung erstrahlt heute nach dem Gelb der 1970er-Jahre wieder in einem Weisston mit verschiedenen Graustufungen. Eine Herausforderung war auch, die Struktur des neunzigjährigen Verputzes wiederherzustellen. Dazu waren ausgiebige Bemusterungen und das eine oder andere Experiment nötig. Der Grund dafür war, dass beim Bau in den 1930er-Jahren verschiedene Gipsunternehmen zum Einsatz kamen und unterschiedliche Körnungen anbrachten.

umgesetzt werden. Gemäss bauphysikalischen Berechnungen ist es gelungen, mit diesem Vorgehen den Energiebedarf des Ensembles insgesamt um etwa die Hälfte zu reduzieren. In Küche und Bad wurde eine Mineralschaumdämmung aufgetragen und im Keller und Estrich eine neue mineralische Dämmung eingebaut. Der komplette Fensterersatz trug ebenfalls viel dazu bei, den Energieverbrauch zu senken. Weil alle Bauentscheide mit dem wichtigsten Ziel der Sanierung, die Mieten weiterhin möglichst tief zu halten, abgeglichen wurden, beliess man in den Wohnzimmern die in den 1970er-Jahren eingebrachte drei Zentimeter dicke Dämmung. Damit hielten die Planenden die Eingriffstiefe gering und es mussten keine Heizkörper wegen einer dickeren Dämmung versetzt werden.

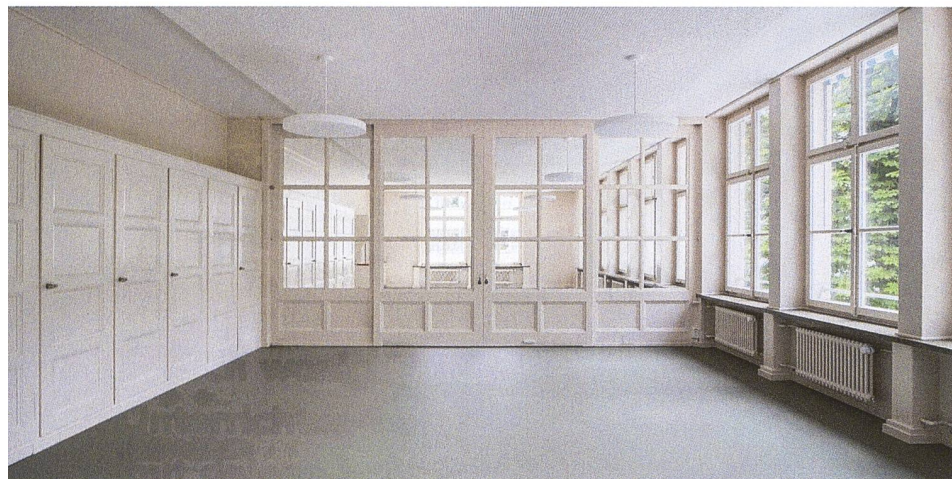
**Zu den Wohnbauten des Bullingerhofs gehören mehrere Nebengebäude, darunter ein Doppelkindergarten, der zu einem Dreifachkindergarten ausgebaut wurde. Kindergarten und Hort wurden während der Bauzeit in der Schulanlage Sihlfeld untergebracht.**

Neben den Wohngebäuden umfasst der Bullingerhof auch mehrere Nebengebäude. Der Doppelkindergarten wurde zu einem Dreifachkindergarten ausgebaut und das Quartierlokal «Bullingertreff» erhielt auf der Hoffläche eine Überdachung, was die Nutzungsmöglichkeiten für Interessierte erweitert. Eine Gewerbefläche mietet die F+F Schule für Kunst und Design Zürich.
