Stadt Zürich saniert ihre grösste Blockrandüberbauung

# Subtile Sanierung mit Mehrwert

Nach zweieinhalbjähriger Bauzeit konnte die jüngste Gesamtinstandsetzung des Bullingerhofs in Zürich Anfang Jahr abgeschlossen werden. Weil an der denkmalgeschützten Wohnsiedlung nur subtile Eingriffe vorgenommen wurden, bleiben die Mieten der über zweihundert Wohnungen auch nach der Sanierung günstig.

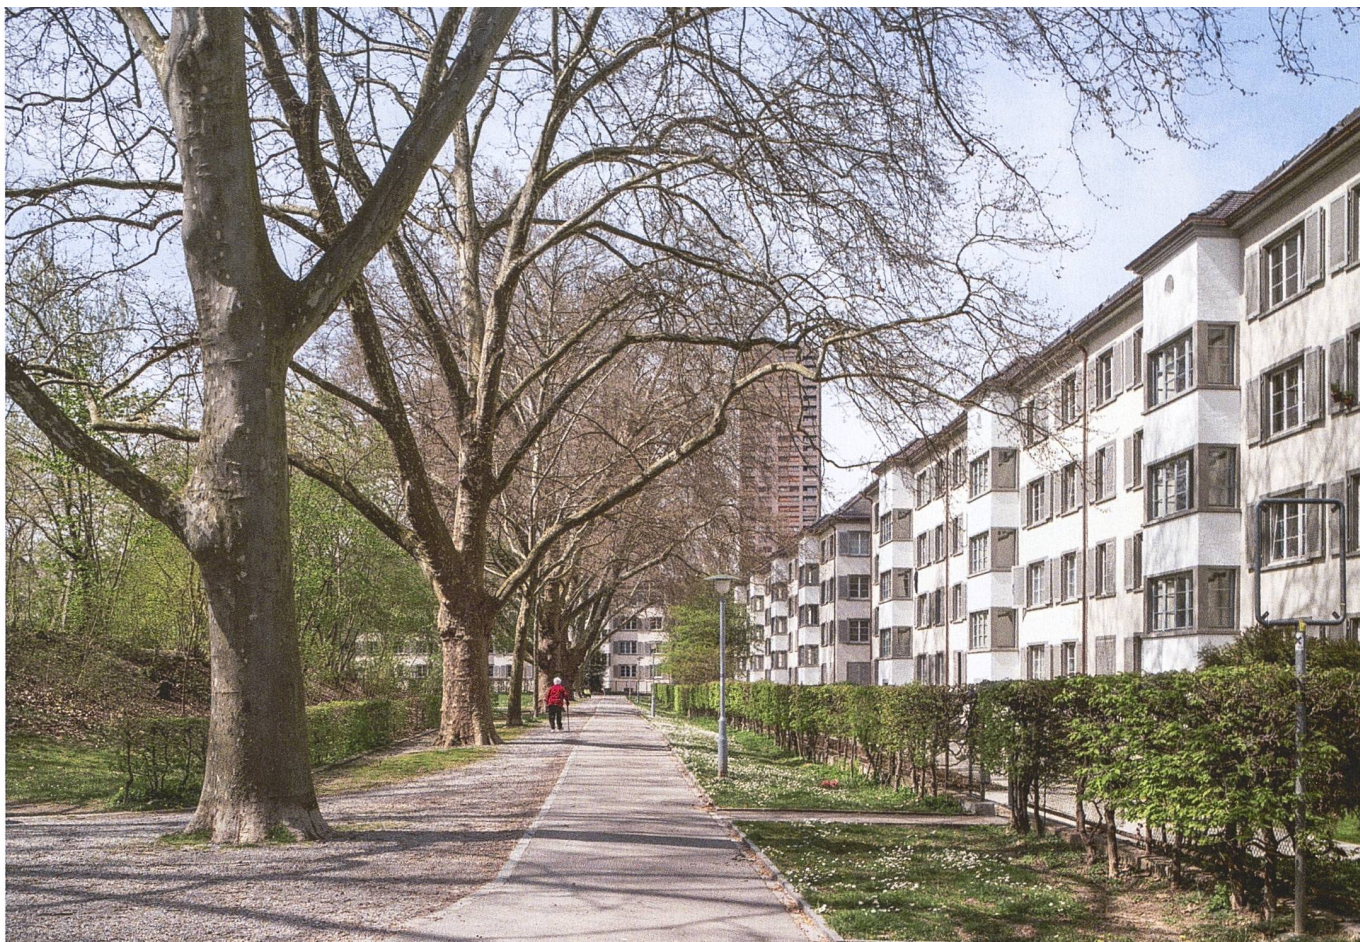
Der Bullingerhof ist ein denkmalgeschütztes städtebauliches Ensemble mit Wohnbauten, Gemeinschaftseinrichtungen und einer riesigen Grünanlage mitten in Zürich. Ein umlaufender, von Platanen begleiteter Weg trennt die Rasenfläche von den frisch sanierten Wohnbauten.

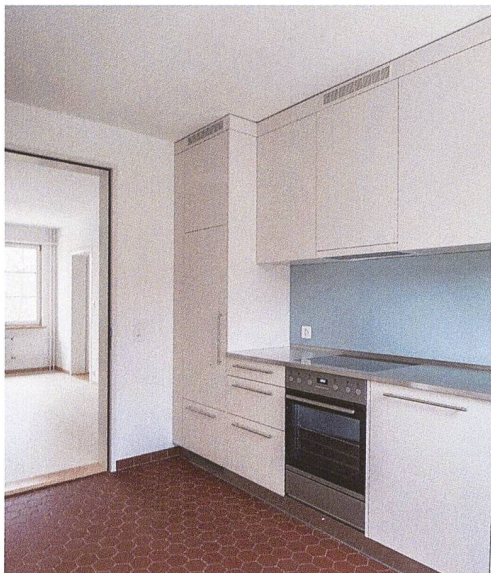
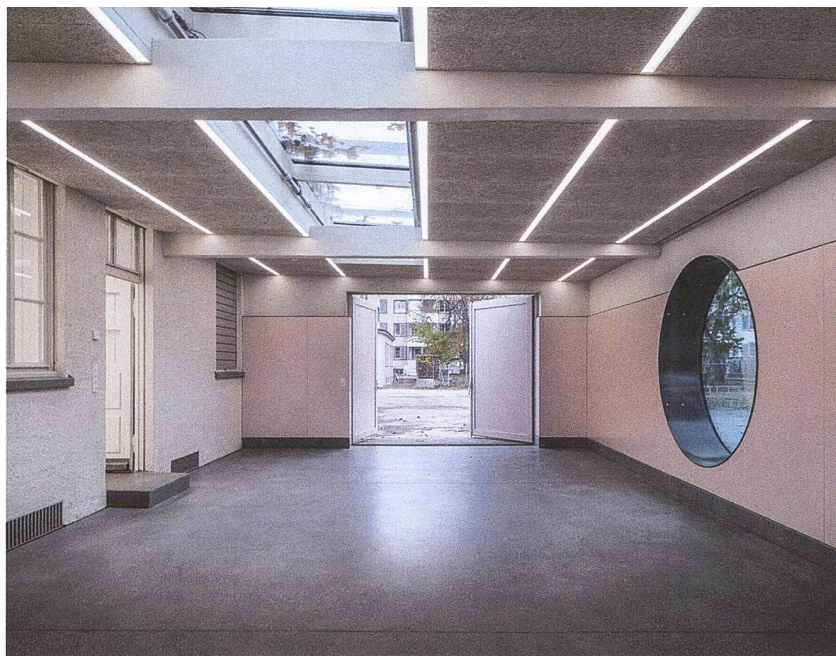
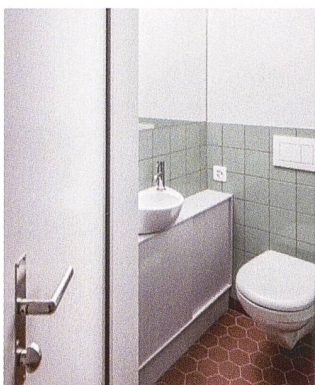
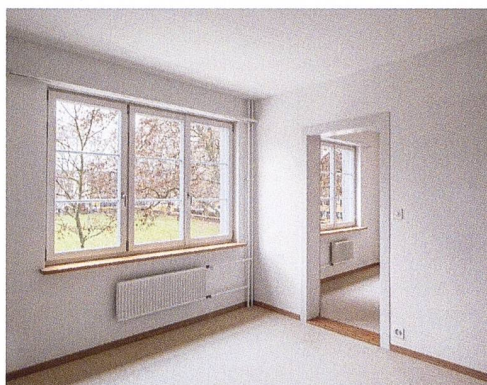
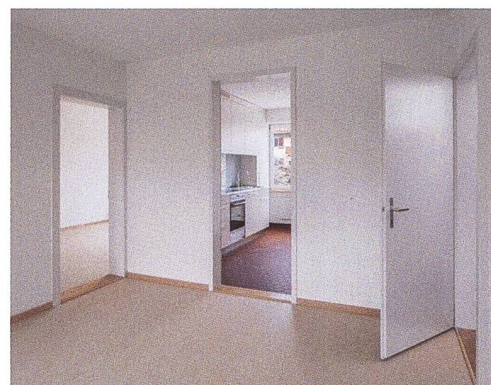
In allen Wohnungen wurden Küchen, Bäder und Fenster renoviert und neue Linol- und Klinkerböden eingebaut. Mit einer kleinen Grundrissanpassung trennten die Planenden das WC vom Bad. Die Räume des Quartiertreffs (oben rechts) können für Veranstaltungen gemietet werden.

Präqualifikationsverfahren gewonnen hat. Die Toilette, das zeigt die anschliessende Wohnungsbesichtigung, findet tatsächlich auf kleinstem Raum Platz. Mit einer kleinen Grundrissanpassung haben es die Planenden geschafft, das WC vom Bad zu trennen. Der Durchgang vom Gang in die Küche wurde geschlossen und dort die neue Steigzone und Toilette platziert. Das Bad selbst wurde durch diesen Eingriff sogar noch ein bisschen geräumiger. Für Möller ist das separate WC denn auch ein wichtiger Mehrwert für die Mieterinnen und Mieter in Bezug auf den Wohnalltag. Ein weiterer grosser Gewinn ist vor allem at-

mosphärischer Art. In sämtlichen Wohnungen bestand zwischen Küche und Wohnzimmer eine Trennwand. Mit der Entfernung dieser Wand sind die Küchen nicht nur stärker in den Wohnbereich eingebunden, die Bewohnenden geniessen jetzt in diesen Wohnungen von der Küche aus einen attraktiven Sichtbezug zum grossen öffentlichen Park.

Erstellt wurde die Wohnsiedlung 1931. Vor fast fünfzig Jahren wurde der Bullingerhof – wie damals üblich – eher brachial saniert. Die Planenden fanden deshalb in den Wohnungen selbst nur noch wenig Originalsubstanz vor. Hauke Möller erklärt, dass sie sich jedoch an den ursprünglichen Materialien orientierten oder sich fürs Praktische entschieden. So kam für den Bodenbelag in den Wohnungen wieder ein Linolprodukt zum Einsatz, weil das natürliche Linol den Trittschall effektiv dämpft. Der neue rote Klinker in der Küche verströmt dagegen den Charme von damals.

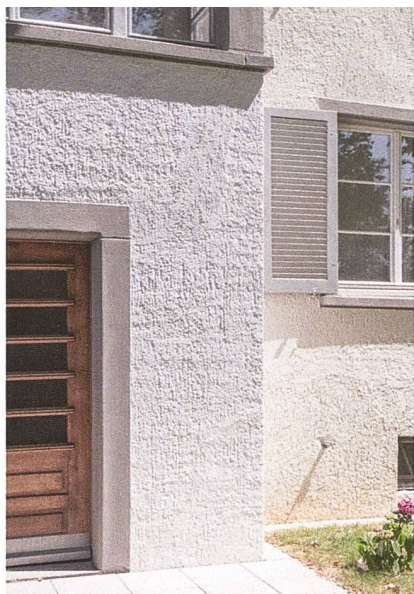
**Der Innenhof mit seinem riesigen Rasenviereck ist öffentlich zugänglich. An den Wohnbauten wurde der Aussenputz instand gesetzt, die Fassaden erhielten einen neuen hellen Anstrich. An der Körnung des Verputzes und den originalen Farbtönen wurde lange getüfelt.**

Fassadenerneuerung sehr streng, sagt Möller. Er betont jedoch die gute Zusammenarbeit und den spannenden Austausch von Fachwissen mit der Denkmalpflege. Weil kaum etwas an der Fassade geändert werden durfte, wurden beispielsweise die Klappen der neuen Entrauchungsanlagen in den Treppenhäusern auf dem Dach platziert. Viel Zeit investiert haben Fachleute insbesondere in die Mischung der neuen Farben, die auf originalen Farbbefunden beruht. Die Siedlung erstrahlt heute nach dem Gelb der 1970er-Jahre wieder in einem Weisston mit verschiedenen Graustufungen. Eine Herausforderung war auch, die Struktur des neunzigjährigen Verputzes wiederherzustellen. Dazu waren ausgiebige Bemusterungen und das eine oder andere Experiment nötig. Der Grund dafür war, dass beim Bau in den 1930er-Jahren verschiedene Gipsunternehmen zum Einsatz kamen und unterschiedliche Körnungen anbrachten.
