Die Kirche zu Küsnach im Kanton Zürich.

Von *J. R. Rahn*.

(Taf. XXI und XXII.)

Im Mai 1886 wurde ein durchgreifender Umbau der Kirche von Küsnach im Kanton Zürich begonnen, bei welchem Anlasse einige bemerkenswerthe Funde zum Vorschein kamen.

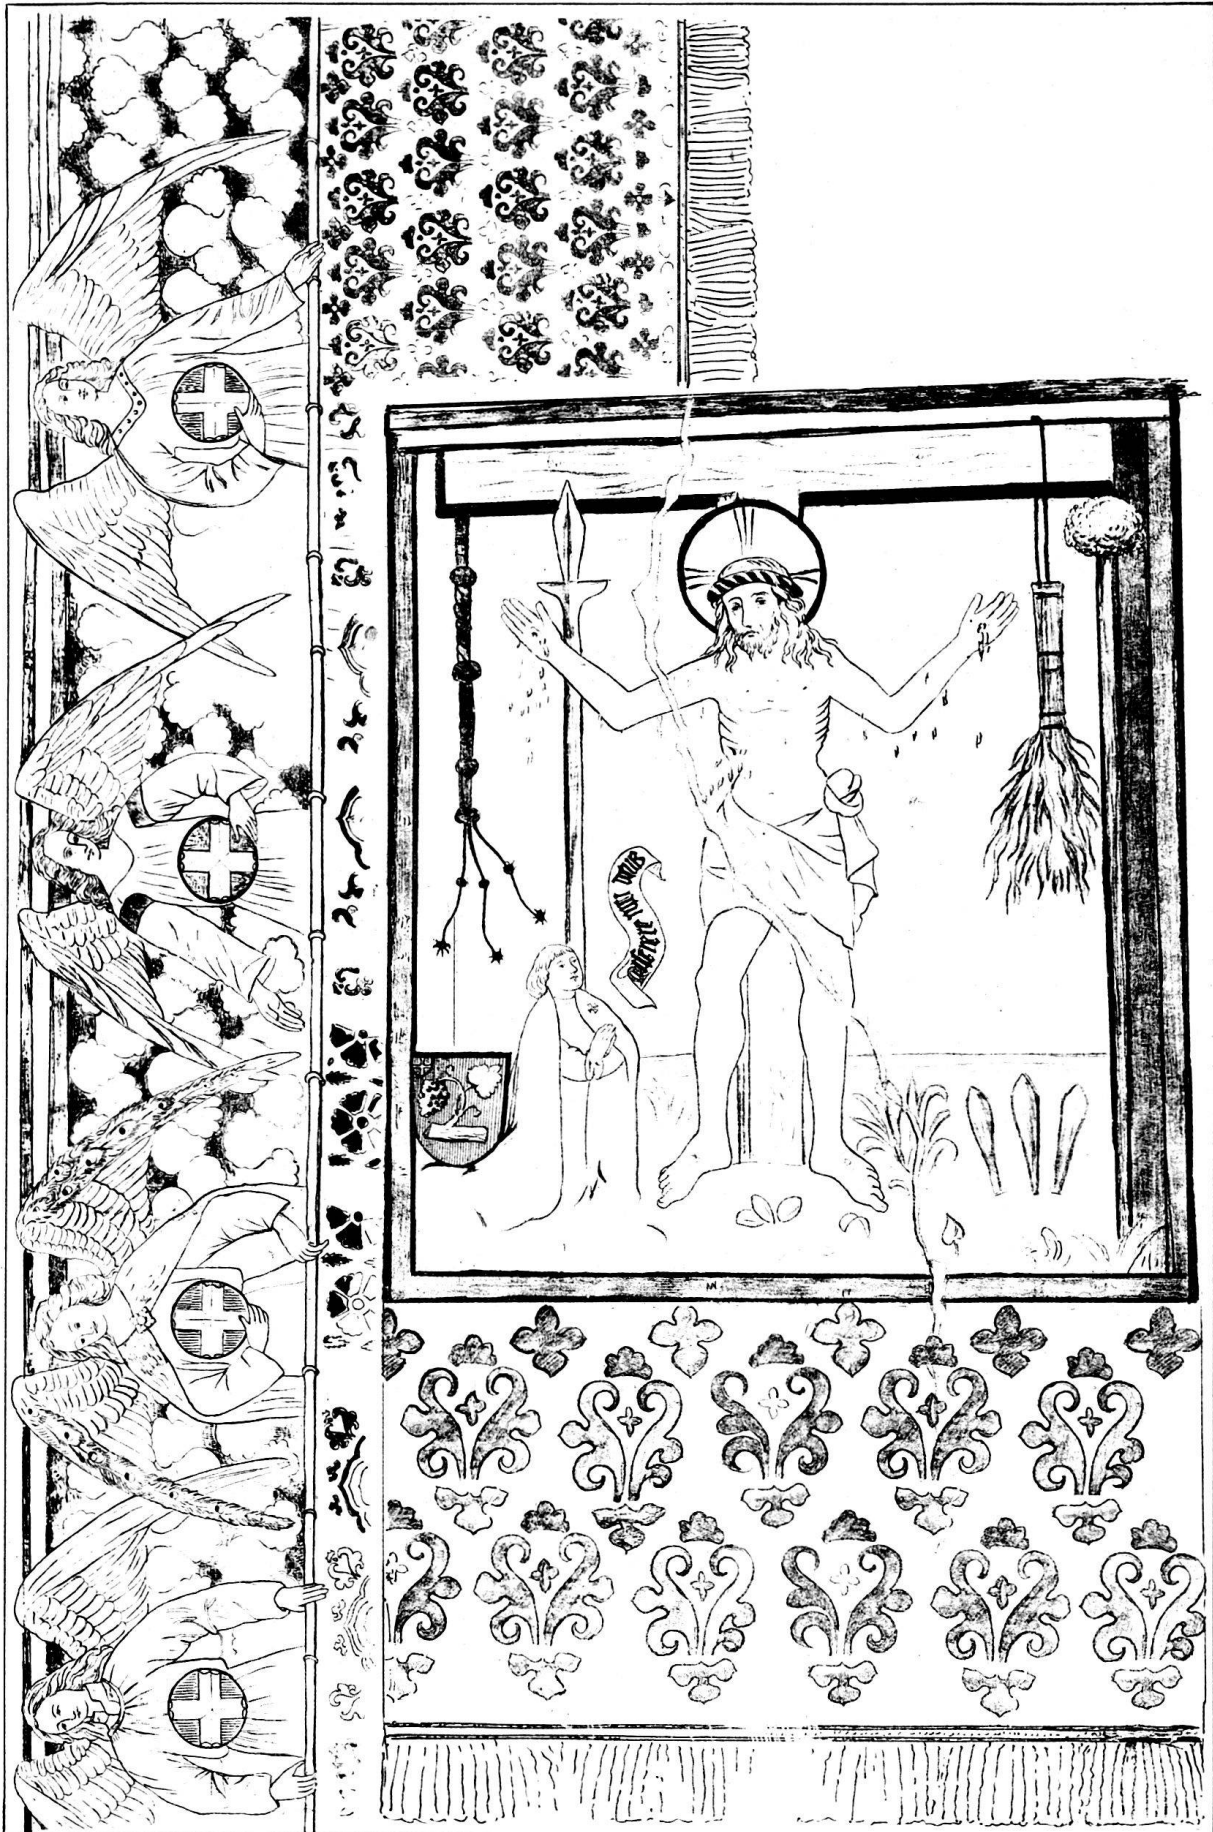
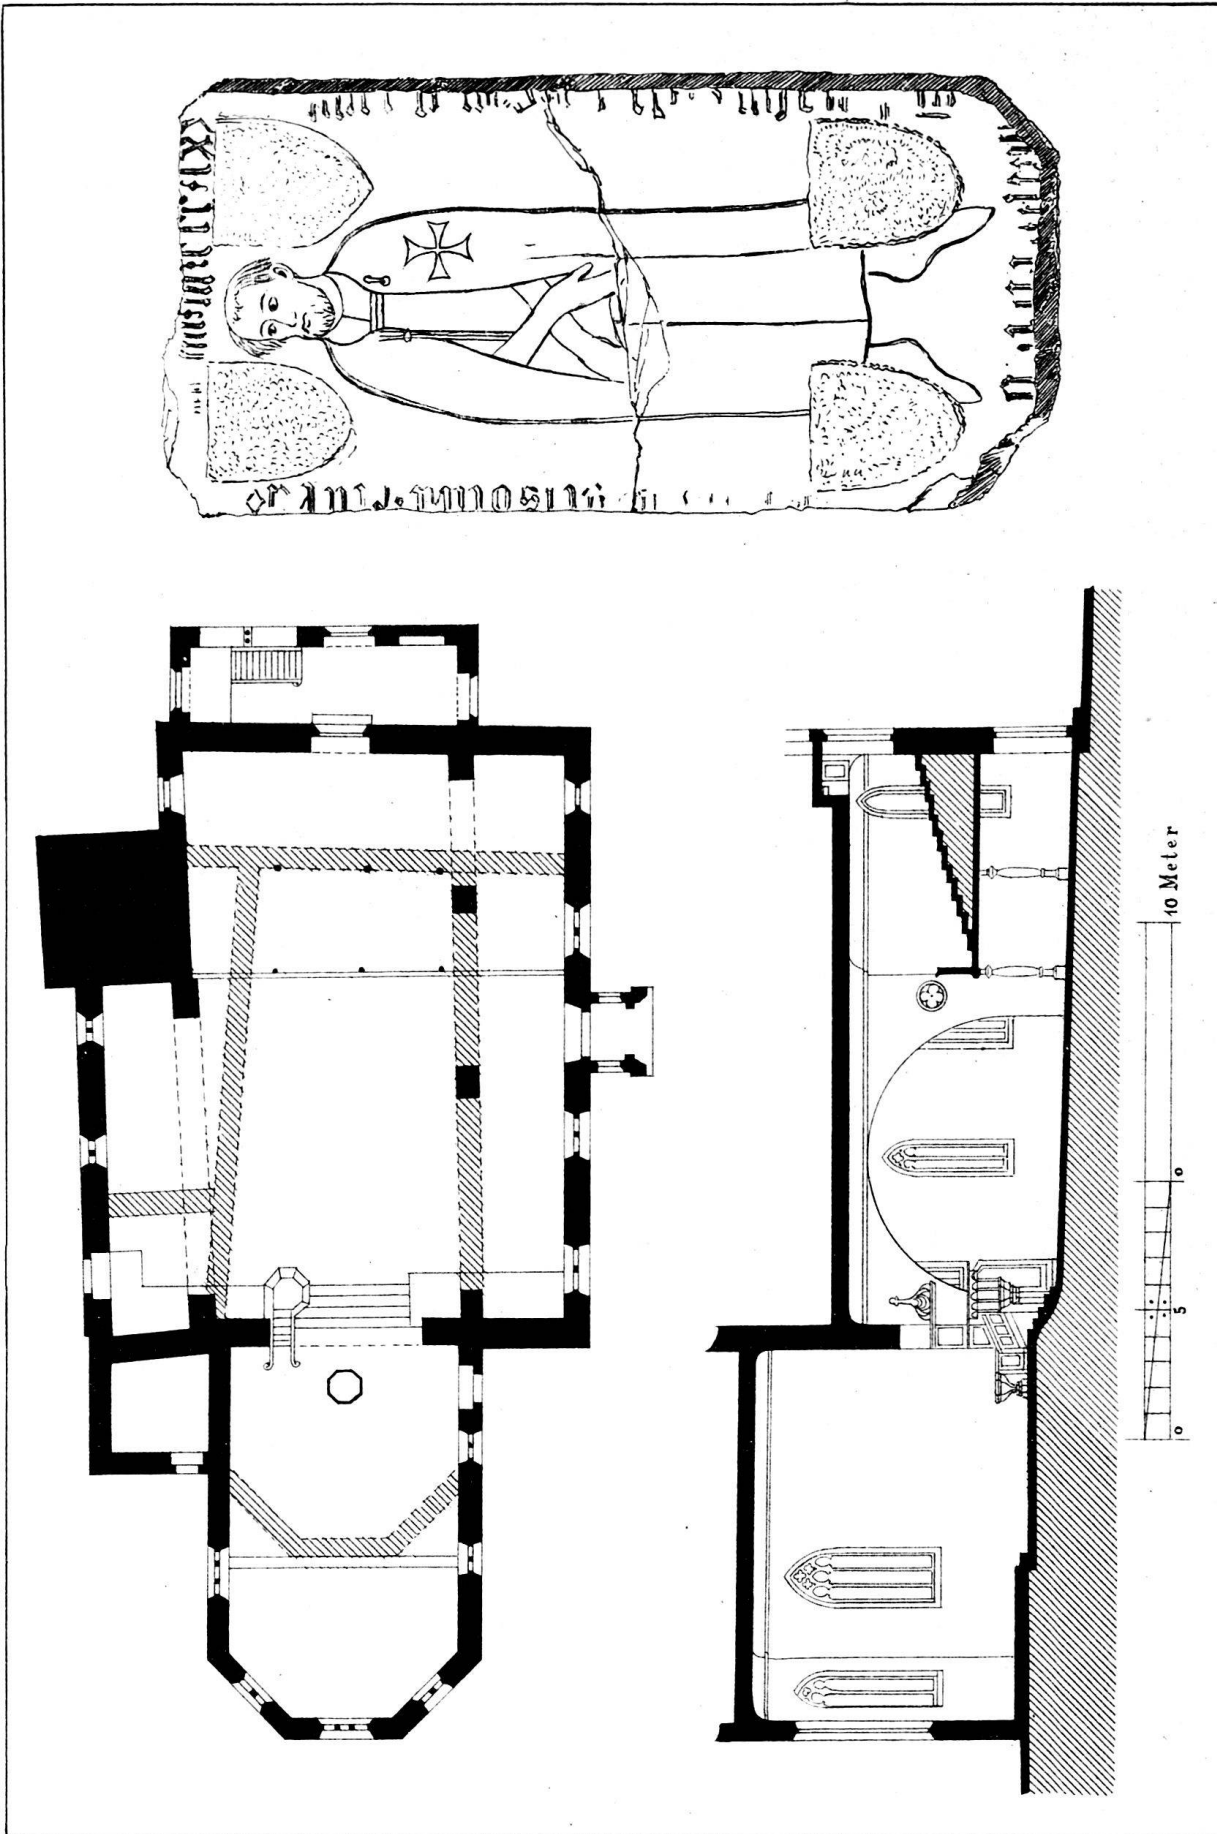
Der Chor (vergl. d. Grundriss Taf. XXII) bildet ein langgestrecktes Rechteck, das seinen Abschluss durch ein dreiseitiges Halbpolygon von gleicher Breite erhält. Streben fehlen, da die Bedachung aus einer flachen Holzdiele besteht. Reste derselben sind unter der Gipsdecke zum Vorschein gekommen. Ueber dem Chorbogen sieht man die Anstösse der Leisten und die bunte Bemalung, welche den Untergrund der halbrunden Maasswerkbögen bildete. Die zwei- und dreitheiligen Spitzbogenfenster zeigen ziemlich reine Maasswerke. Ein ungegliederter Rundbogen, über dem sich hoch an der Chorseite ein blinder Stichbogen spannt, trennt den Chor von dem fünf Stufen tiefer gelegenen Langhause, dessen Boden nach Westen beträchtlich abfällt. Das Langhaus ist sehr unregelmässig beschaffen. Das Mittelschiff, im Westen bedeutend breiter als im Osten, ist, wie die Abseiten, mit einer modernen Gipsdiele bedeckt und das südliche Nebenschiff kürzer als das nördliche. Jenes erhält seinen Abschluss durch den Thurm, der einerseits das Hauptschiff begrenzt und südlich über die Flucht des vorliegenden Nebenschiffes vorspringt. Ein weitgespannter ungegliederter Rundbogen trennt dieses südliche Nebenschiff von dem Hauptschiffe. Gegen das nördliche Nebenschiff ist das letztere mit drei Arcaden geöffnet: vor dem Chor mit einem ungegliederten m. 4,84 hohen Rundbogen, der nur m. 1,79 über dem Fussboden anhebt. Es folgt ein schmalerer m. 5,40 hoher Halbkreisbogen und schliesslich ein Spitzbogen von m. 6,47 Scheitelhöhe. Beide wachsen mit leichter Fasung unmittelbar aus den gleich profilirten Stützen heraus. Zwischen den beiden östlichen Arcaden ist in beträchtlicher Höhe ein einfach geschmiegttes Fensterchen geöffnet, dessen Rundbogen eine rohe Mauerung aus Tufbrocken und Kieseln zeigt. Dieses winzige Fenster und die nur unter der Leibung vortretenden Gesimse, welche hüben und drüben das Auflager der südlichen Archivolte und den westlichen Kämpfer des östlichen Rundbogens an der Nordseite bildet, weisen auf eine ältere Bau-epoche hin. Diese Gesimse bestehen aus Platte, Kehle und Karnies, doch ergibt sich, dass ihre jetzige Verwendung nicht die ursprüngliche ist, denn das Profil des westlichen Kämpfers unter der südlichen Archivolte ist auf der einen Seite schräg herumgeführt, während der unter demselben vortretende Halbpfeiler rechtwinkelig vorspringt.

³⁾ Auf dem Grundrisse, Taf. XXII, sind diese Fundamente durch Schraffirung angedeutet.

Das Mittelbild an der Schlusswand ist 1 m. hoch und m. 0,93 breit, Taf. XXI, Fig. 2. Eine glatte rothe Bordüre umrahmt den hellblauen Grund. Durch die ganze Höhe geht das gelbe Kreuz, das mit seinem Querbalken unmittelbar an die Kopfborte stösst. Auf dem grünen Grasboden vor dem Kreuze steht en-face auf gleichen Füßen und mit ausgebreitet erhobenen Armen der Schmerzensmann. Er ist nur mit einem weissen Lendenschurze bekleidet und der Körper mit blutigen Wunden bedeckt. Das Haupt mit der Dornenkrone umschliesst ein gelber Nimbus, Bart und Haare sind schwarz. Rings um den Heiland sind die Passionsinstrumente vertheilt. Aufrecht zu Seiten des Kreuzes stehen der Speer (ein Jagdspieß) und das Rohr mit dem Schwamme. Von dem Querbalken hängt links die Peitsche und die Ruthe über dem Ysop herab, neben welchem drei Nägel im Boden stecken. Gegenüber ist die kleine Figur eines anbetenden Johanniterpriesters gemalt. Sein bartloses, unbedecktes Haupt ist augenscheinlich Porträt. Das blonde Haar wallt rückwärts voll herab, über der Stirne ist es gerade zugeschnitten. Die Hände sind vor der Brust gefaltet. Das Untergewand mit den langen Aermeln ist roth, der Mantel schwarz und auf der linken Brust mit einem kleinen weissen Zackenkreuz besetzt. Vor dem Haupte des Knieenden schwingt sich eine Bandrolle mit der Minuskelinschrift: »miserere mei deus« empor, hinter dem Priester ist sein Schild gemalt. Er weist auf rothem Grunde eine grüne Traubenranke und in der oberen Ecke rechts das rothe Johanniter-schildchen mit dem durchgehenden weissen Kreuz. Aus Siegeln erhellt, dass dieses Wappen dem Comthur Werner Marti (1478—96) gehört, der mithin der Stifter dieser Malereien und, wie sich aus dem Datum 1482 ergibt, der Erbauer des Chores gewesen ist.¹⁾
