Artikel: Die Kirche zu Küsnach im Kanton Zürich

Autor: Rahn, J.R.

Die Kirche zu Küsnach im Kanton Zürich.

Von J. R. Rahn.

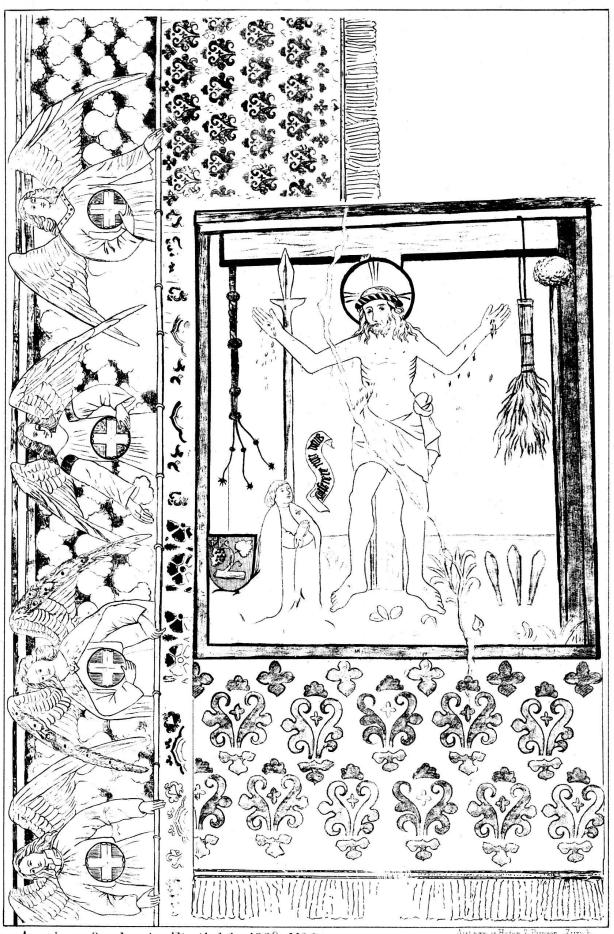
Das Mittelbild an der Schlusswand ist 1 m. hoch und m. 0,93 breit, Taf. XXI, Fig. 2. Eine glatte rothe Bordüre umrahmt den hellblauen Grund. Durch die ganze Höhe geht das gelbe Kreuz, das mit seinem Querbalken unmittelbar an die Kopfborte stösst. Auf dem grünen Grasboden vor dem Kreuze steht en-face auf gleichen Füssen und mit ausgebreitet erhobenen Armen der Schmerzensmann. Er ist nur mit einem weissen Lendenschurze bekleidet und der Körper mit blutigen Wunden bedeckt. Das Haupt mit der Dornenkrone umschliesst ein gelber Nimbus, Bart und Haare sind schwarz. Rings um den Heiland sind die Passionsinstrumente vertheilt. Aufrecht zu Seiten des Kreuzes stehen der Speer (ein Jagdspiess) und das Rohr mit dem Schwamme. Von dem Querbalken hängt links die Peitsche und die Ruthe über dem Ysop herab, neben welchem drei Nägel im Boden stecken. Gegenüber ist die kleine Figur eines anbetenden Johanniterpriesters gemalt. Sein bartloses, unbedecktes Haupt ist augenscheinlich Porträt. Das blonde Haar wallt rückwärts voll herab, über der Stirne ist es gerade zugeschnitten. Die Hände sind vor der Brust gefaltet. Das Untergewand mit den langen Aermeln ist roth, der Mantel schwarz und auf der linken Brust mit einem kleinen weissen Zackenkreuz besetzt. Vor dem Haupte des Knieenden schwingt sich eine Bandrolle mit der Minuskelinschrift: »miserere mei deus« empor, hinter dem Priester ist sein Schild gemalt. Er weist auf rothem Grunde eine grüne Traubenranke und in der oberen Ecke rechts das rothe Johanniterschildchen mit dem durchgehenden weissen Kreuz. Aus Siegeln erhellt, dass dieses Wappen dem Comthur Werner Marti (1478-96) gehört, der mithin der Stifter dieser Malereien und, wie sich aus dem Datum 1482 ergibt, der Erbauer des Chores gewesen ist. 1)

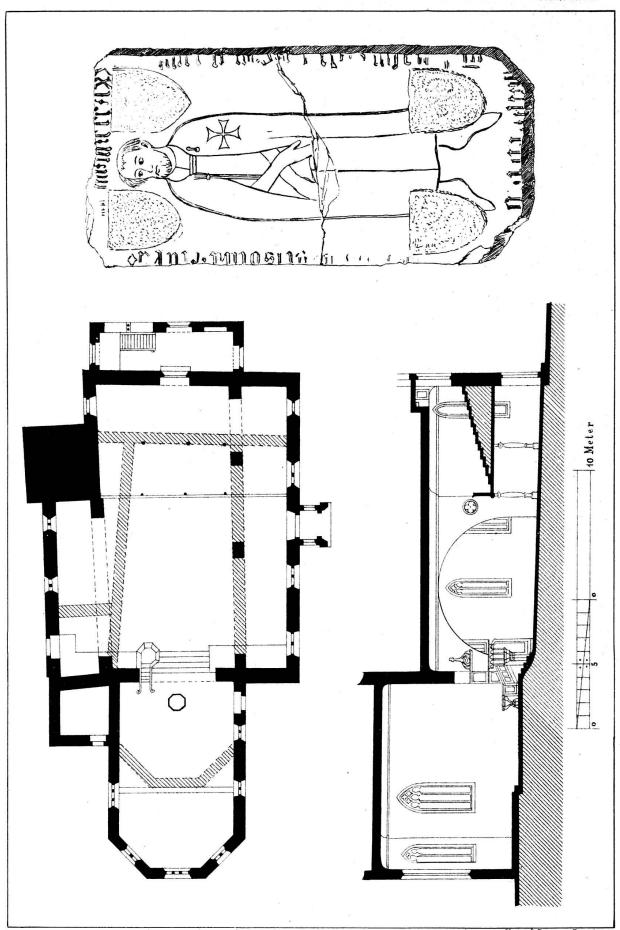
Der Chor (vergl. d. Grundriss Taf. XXII) bildet ein langgestrecktes Rechteck, das seinen Abschluss durch ein dreiseitiges Halbpolygon von gleicher Breite erhält. Streben fehlen, da die Bedachung aus einer flachen Holzdiele besteht. Reste derselben sind unter der Gipsdecke zum Vorschein gekommen. Ueber dem Chorbogen sieht man die Anstösse der Leisten und die bunte Bemalung, welche den Untergrund der halbrunden Maasswerkbögen bildete. Die zwei- und dreitheiligen Spitzbogenfenster zeigen ziemlich reine Maasswerke. Ein ungegliederter Rundbogen, über dem sich hoch an der Chorseite ein blinder Stichbogen spannt, trennt den Chor von dem fünf Stufen tiefer gelegenen Langhause, dessen Boden nach Westen beträchtlich abfällt. Das Langhaus ist sehr unregelmässig beschaffen. Das Mittelschiff, im Westen bedeutend breiter als im Osten, ist, wie die Abseiten, mit einer modernen Gipsdiele bedeckt und das südliche Nebenschiff kürzer als das nördliche. Jenes erhält seinen Abschluss durch den Thurm, der einerseits das Hauptschiff begrenzt und südlich über die Flucht des vorliegenden Nebenschiffes vorspringt. Ein weitgespannter ungegliederter Rundbogen trennt dieses südliche Nebenschiff von dem Hauptschiffe. Gegen das nördliche Nebenschiff ist das letztere mit drei Arcaden geöffnet: vor dem Chor mit einem ungegliederten m. 4,84 hohen Rundbogen, der nur m. 1,79 über dem Fussboden anhebt. Es folgt ein schmälerer m. 5,40 hoher Halbkreisbogen und schliesslich ein Spitzbogen von m. 6,47 Scheitelhöhe. Beide wachsen mit leichter Fasung unmittelbar aus den gleich profilirten Stützen heraus. Zwischen den beiden östlichen Arcaden ist in beträchtlicher Höhe ein einfach geschmiegtes Fensterchen geöffnet, dessen Rundbogen eine rohe Mauerung aus Tufbrocken und Kieseln Dieses winzige Fenster und die nur unter der Leibung vortretenden Gesimse, welche hüben und drüben das Auflager der südlichen Archivolte und den westlichen Kämpfer des östlichen Rundbogens an der Nordseite bildet, weisen auf eine ältere Bau-Diese Gesimse bestehen aus Platte, Kehle und Karnies, doch ergibt sich, dass ihre jetzige Verwendung nicht die ursprüngliche ist, denn das Profil des westlichen Kämpfers unter der südlichen Archivolte ist auf der einen Seite schräg herumgeführt, während der unter demselben vortretende Halbpfeiler rechtwinkelig vorspringt.

Wie schon erwähnt, traten unter dem Fussboden des Chores und des Schiffes die Reste anderer Constructionen zu Tage, 3) dort in einer Tiefe von m. 0,65 unter dem Boden die Fundamente eines älteren Chores, ein dreiseitiges Halbpolygon, dessen Schlusswand in einer Entfernung von beiläufig m. 7,30 vor dem Chorbogen lag. Gleichzeitig mit dem Thurme mag die Nordwand des Mittelschiffes errichtet worden sein, während die westliche Quermauer, welche die Langwand des nördlichen Seitenschiffes mit dem Thurme verbindet, wohl erst bei Erweiterung der einschiffigen in eine dreischiffige Anlage errichtet worden ist. Laut Mittheilung des Herrn Architekten Knell war nämlich die Aussenseite dieser Fundamente mit einem wohl erhaltenen Verputze versehen. Schwieriger fällt die Erklärung des Mauerzuges, dessen Fundamente sich vom Chorbogen bis zur Nordwestkante des Thurmes, aber in einer von dem letzteren nördlich divergirenden Richtung erstreckten. Man möchte rathen, dass hier die Reste einer noch älteren Anlage gefunden worden seien, an deren Stelle die einschiffige Kirche trat. Bestimmung der Querwand, welche diese Fundamente m. 4,50 vor der Ostfronte des Seitenschiffes mit der südlichen Langwand desselben verband, ist schwer zu errathen. Der zwischen diesen Quermauern gelegene Raum war mit Todtengebeinen gefüllt, so dass es scheint, dass hier ein Ossuarium gelegen habe. 4)

³⁾ Auf dem Grundrisse, Taf. XXII, sind diese Fundamente durch Schraffirung angedeutet.
