Zeitschrift:	Anzeiger für schweizerische Alterthumskunde = Indicateur d'antiquités suisses
Herausgeber:	Schweizerisches Landesmuseum
Band:	6 (1888-1891)
Heft:	22-4
Artikel:	Die Benedictinerabtei Muri (Aargau)
Autor:	Lehmann, Hans
DOI:	https://doi.org/10.5169/seals-156195

Die Benedictinerabtei Muri (Aargau).

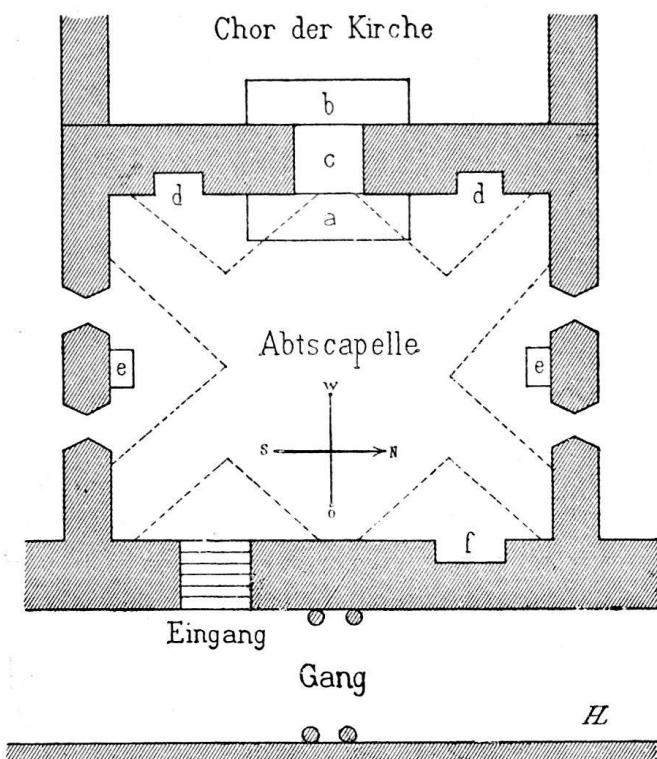
¹⁾ Croquis der Abtskapelle des Klosters Muri (nach der Erinnerung entworfen): a) Altar der Abtskapelle. b) Hochaltar der Klosterkirche. c) Ort der sieben verbrannten Bilder. d) Wandschränke mit reichster Roccocoverzierung. e) Geschnitzte Altartische in Roccoco. f) Wandschrank, früherer Platz der Orgel.

Sie verdankt ihre Entstehung wahrscheinlich der Bauthätigkeit *Gerold Heimb's*, † 1751, und war eingespannt zwischen dem Chor der Kirche und der Ostfront, etwas nördlich des Mittelbaues, unmittelbar über der Sakristei. Da ihre horizontale Ausdehnung in Folge dessen ziemlich eng begrenzt war, musste sie, um einen einigermaassen monumentalen Charakter zu erhalten, etwas zu sehr in die Höhe getrieben werden. Die hohen Seitenwände schlossen sich oben zu einer Kuppel. Ihr Hauptschmuck bestand in den üppigen Roccocodekorationen, wie sie in dieser Fülle kaum der Chor der Klosterkirche aufweist. Im Uebrigen trug sie vollständig den Charakter der letzteren.
