Artikel: Die römische Anlage im Schalchmatthau, Gemeinde Ob.-Lunkhofen

Autor: Meier, S.

Die römische Anlage im Schalchmatthau, Gemeinde Ob.-Lunkhofen.

(Bericht von *S. Meier*, Lehrer in Jonen, an den Vorstand der schweiz. Gesellschaft für Erhaltung histor. Kunstdenkmäler.)

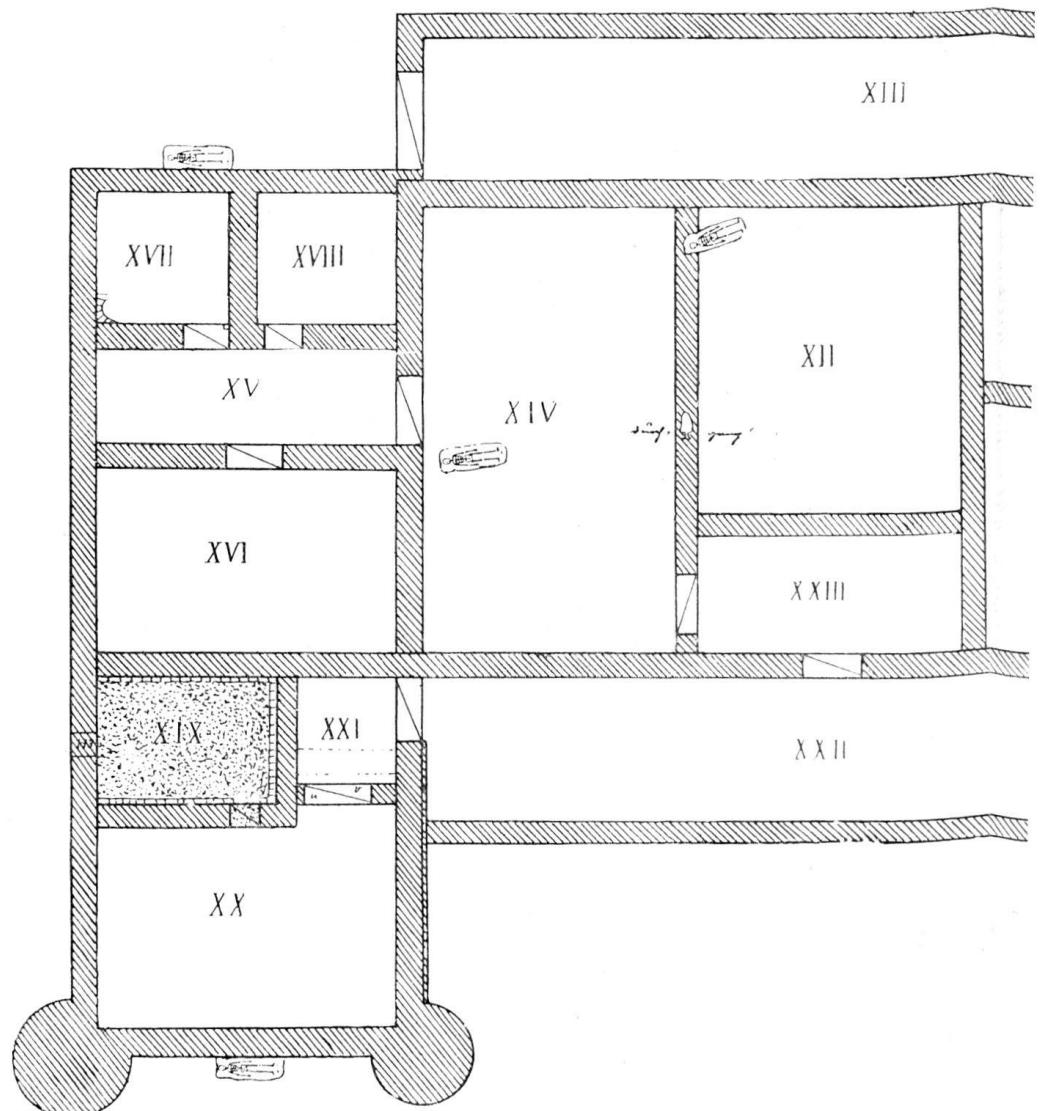
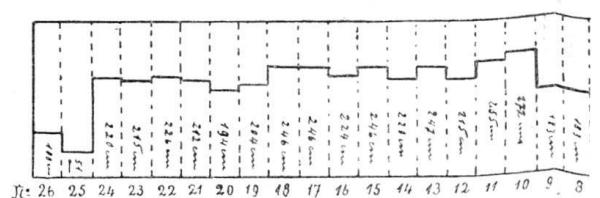
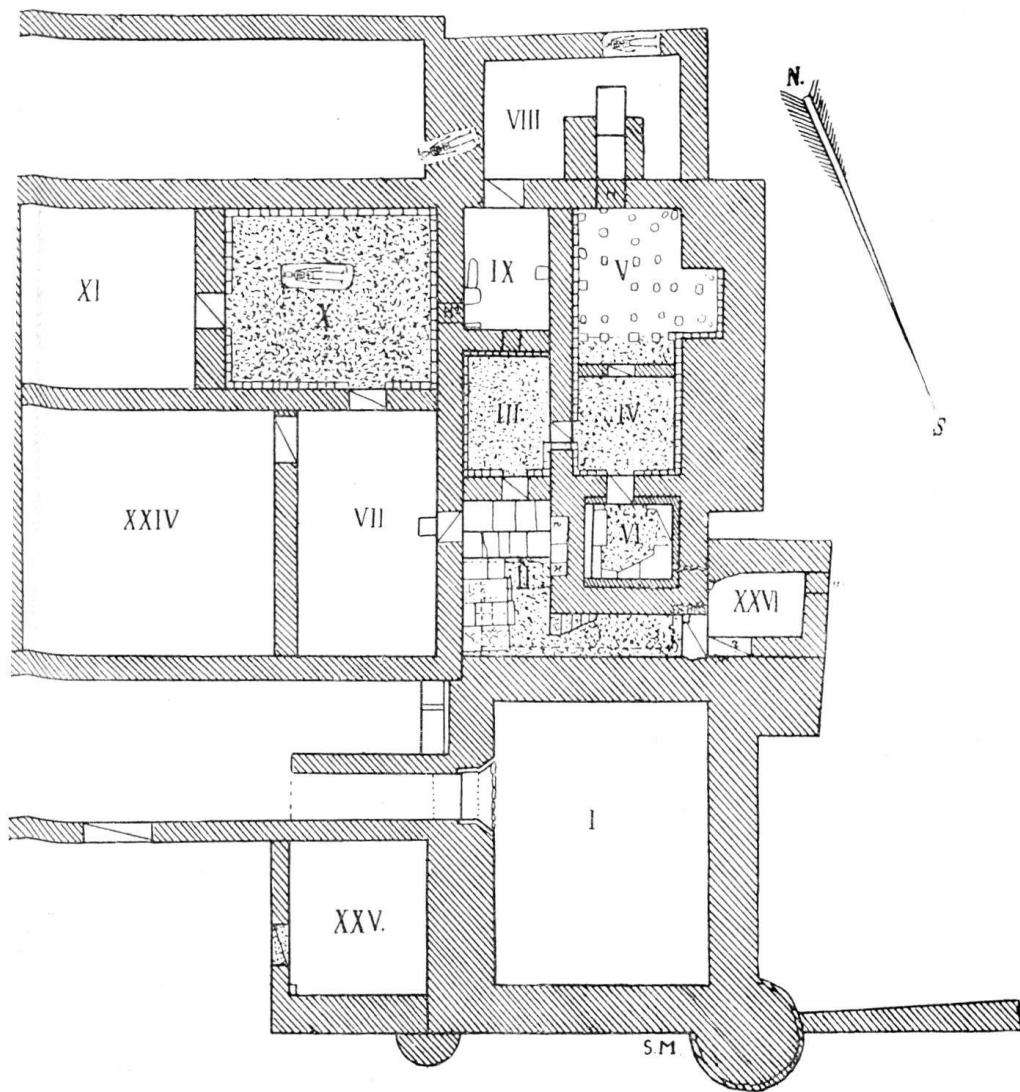
Doppel-Tafel XIII.

Scalamässige Darstellung der Böden der verschiede-

Römische Anlage im Schalchmatt Masstab 1

verschiedenen Räume.

natthau, Gemeinde Oberlunkhofen.

ab 1 : 200.

In erster Linie ergaben sie den Grundriss eines Baues von 40 m Länge und 26 m Breite (Taf. XIII). Die Hauptausdehnung erstreckt sich von Osten nach Westen. Die Anlage ist dreiteilig und besteht aus einem 9 Zimmer in sich fassenden Mittelbau und zwei flügelartigen Anhängseln, von denen der westliche 7, der östliche dagegen 10 Abteilungen resp. Gemächer enthält. Im ganzen sind es also 26 verschiedene Räume. Die grössten derselben befinden sich im Mittelbau, messen doch zwei von ihnen je 22 m in der Länge bei 3,3 m Breite. Die Flügel dagegen weisen meist nur kleinere Zimmer auf, und es endigen ihre südlichen Ecken in massiven Halbrondellen von 1½ bis 2½ m Durchmesser. Die Mauern sind fast durchwegs von mässiger Dicke, (50—60 cm); nur im südöstlichen Teile sehen wir solche von grösserem, wie von noch kleinerem Durchmesser. Zu ihrer Herstellung wurde meist nur Material verwendet, wie es etwa im Geschiebe unserer Flüsse und grössern Bächen zu finden ist; daneben treten dann aber auch noch Tuffsteine auf. Diese wurden besonders zur Einfassung der Thüreingänge, hie und da aber auch in Mauerecken verwendet. Die Tuffsteine erhielten bei der Erstellung der Eingänge wohl deshalb den Vorzug, weil sie leichter in der gewünschten Form zu behauen und weil die Thürangeln besser darin zu befestigen waren, abgesehen davon, dass ihre grosse Porosität dem Verputz grössere Haltbarkeit verlieh. Im Zimmer Nr. 6 (Taf. XIII) waren die Wände ausserdem noch mit auf einander gelegten Ziegelstücken

Auch die Böden zeigen bedeutende Unterschiede. Während nämlich die einen bloss aus festgestampftem Lehm bestehen, wie z. B. Nr. I, VIII, XIV, XXVI, (Taf. XIII), finden wir anderwärts auf dem gewachsenen Grund dicht neben einander gebettet eine Lage Feldsteine, welche mit Kalkmörtel aus- und übergossen worden waren, so Nr. XIII, XVII, XVIII, XX, XXII; Nr. XXIV hat sogar unter dem Steinbett noch ein 10 cm dickes Pflaster aus Kalk, Sand und etwas groben Ziegelkörnern; ebenso Nr. XI. In Nr. VII, XII, XV, XXI besteht der Boden aus einem zirka 15 cm hohen Pflaster aus grobem Sand, vermischt mit viel Kalk; für die Böden in Nr. II, III, IV, V, VI, IX, X und XIX aber gebrauchte man statt des Sandes eine Masse mehr oder weniger fein zerkleinerter Ziegelbrocken; außerdem wurden diejenigen in Nr. II, und VI noch mit Sandsteinplättchen von 40–64 cm Länge, 29–67 cm Breite und 4 cm Dicke belegt. Am kompliziertesten sind die Böden der Zimmer Nr. III, IV, V, X, XIX. Wählen wir als Beispiel Nr. V, (Taf. XIII). Da haben wir als untersten Bestandteil 70 cm hohe, zirka 23 cm dicke, mehr oder weniger rundlich behauene und 22–45 cm von einander abstehende Sandsteinpfeiler. Auf diesen ruhen 28–64 cm lange, 32–60 cm breite und 6–13 cm dicke Sandsteinplatten; und zwar sind diese so gelegt, dass allemal in der Mitte der Oberfläche eines Pfeilers je vier Platten zusammentreffen. Letztere sind weder exakt kantig noch genau rechtwinklig behauen. Auf ihnen liegt nun zunächst eine 1 cm dicke Schicht Ziegelmehlpflaster; darnach folgt eine Lage 4 $\frac{1}{2}$ cm dicker Ziegelstücke; hierauf eine zweite Schicht Ziegelmehlmörtel, in welchen aber etwas gröbere Ziegelbröckchen gemengt sind. Die Dicke dieser Schicht beträgt 5 cm; nun folgen Ziegelsteine, diesmal aber nur solche von 2 $\frac{1}{2}$ cm Dicke; endlich als oberster Belag ein 7–12 cm dicker Guss von grobkörnigem Ziegelmörtel. Die Gesamtdicke des Bodens beträgt demnach

mit Einschluss der Platten 28 cm. Aehnlich verhält es sich mit den Zimmerböden von Nr. III, IV, X, XIX, mit dem Unterschiede jedoch, dass in Nr. IV die Sandsteinpfeiler durch Pfeiler aus Backsteinen ersetzt sind, welche letztere 20 cm lang bzw. breit und 6 cm dick sind und zu je 10 Stücken aufeinander liegen. Die Zimmer Nr. III, IV, V, VI, XIX hatten gegenüber den andern Gemächern und Räumlichkeiten der Anlage den Vorteil, dass sie geheizt werden konnten. Es waren nämlich den Wänden nach Heizröhren eingestellt, eine dicht neben der andern und so, dass die an ihren Schmalseiten befindlichen viereckigen Löcher genau auf einander passten. Als Stütze diente je der untersten Reihe ein unter dem Zimmerboden um 8 cm vorspringendes (in Nr. XIX mit Ziegelmörtel fein verputztes) Gesimse. Die unterste Reihe der Heizröhren reichte also bis unter den Zimmerboden; auf der ersten Reihe stand eine zweite u. s. f. Die nördliche Seite und die nordöstliche Ecke von Nr. V, der grösste Teil der östlichen Wand von Nr. III, sowie die westliche Seite von Nr. XIX entbehrten des Heizkanals und somit auch der Heizröhren.

5. Bei der Untersuchung des Bodens inmitten von Nr. II, bzw. nach Entfernung der jenen Boden bildenden 17 cm dicken Ziegelmörtelschicht kam äusserst festes Mauerwerk zum Vorschein, das, freigelegt, sich als Teilstück der Nordmauer eines 427 cm langen, 132 cm breiten und 83 cm tiefen Raumes erwies (im Plan durch punktierte Linien angedeutet.) Die Wände sind mit Ziegelmörtel verputzt und weiss übertüncht, auch der Boden besteht aus Ziegelmörtel. Die westliche Seite wird von einer aus drei Stufen bestehenden fast unzerstörbaren aus Stein gemauerten und mit Ziegelmörtel verputzten Treppe eingenommen; in der östlichen dagegen zeigt sich 14 cm über dem Boden eine 24 cm breite, 30 cm hohe gevierte Öffnung. Diese ist jedoch nur von aussen, d. h. vom Raum Nr. XXVI her, sichtbar, indem der südwestliche und westliche Teil der Umfassungsmauern des Badzimmers Nr. VI so in den Raum hineingebaut ist, dass er ein Drittel des letztern ausfüllt und gleichzeitig die innere Seite der Öffnung verdeckt. Die südöstliche und südwestliche Ecke des Gemaches wird von je einem aus Ziegelmörtel gefertigten 3 cm dicken, oben vierkantigen, unten dagegen mehr rundlichen Stabe ausgefüllt. (NB. Im Badzimmer Nr. VI fehlte derselbe); der Boden am östlichen Ende liegt um 4 cm tiefer als bei der Treppe; die südliche Mauer hat 13 cm „Anzug“, d. h. ihr Abstand von der nördlichen Mauer ist oben um 13 cm grösser als unten.

Schliesslich noch einige Worte über die Einteilung der Gemächer und deren Bestimmung. Wie auf dem Plane zu ersehen ist, bilden die Räumlichkeiten an und für sich drei, von einander verschiedene und teilweise unabhängige Hauptabteilungen, eine westliche, eine südliche und eine östliche. Die ersten zwei haben den Haupteingang gemeinschaftlich. Dieser findet sich auf der Südseite von Nr. XXII. Hat man ihn passiert und wendet man sich nach rechts, so ist der zunächst zu erreichende Raum Nr. I. Der Zugang zu demselben wird, wie schon gesagt worden ist, durch eine Rampe vermittelt. Nr. I ist auch, was ebenfalls bereits erwähnt wurde, das tiefstliegende von allen Gemächern und dürfte vielleicht als Keller betrachtet werden. Wendet man sich nach dem Eintritt in Nr. XXII aber nach links, so gehts zunächst nach Nr. XXI, hierauf nach Nr. XX und von hier dann nach Nr. XIX. Dieses Gemach ist heizbar und demnach offenbar ein Wohnzimmer.
