Das Kastell von S. Wolfgang bei Balsthal.

Bericht über die im Auftrag der Kommission für römische Forschungen
ausgeführte Ausgrabung.

Von *Dr. Th. Burckhardt-Biedermann.*

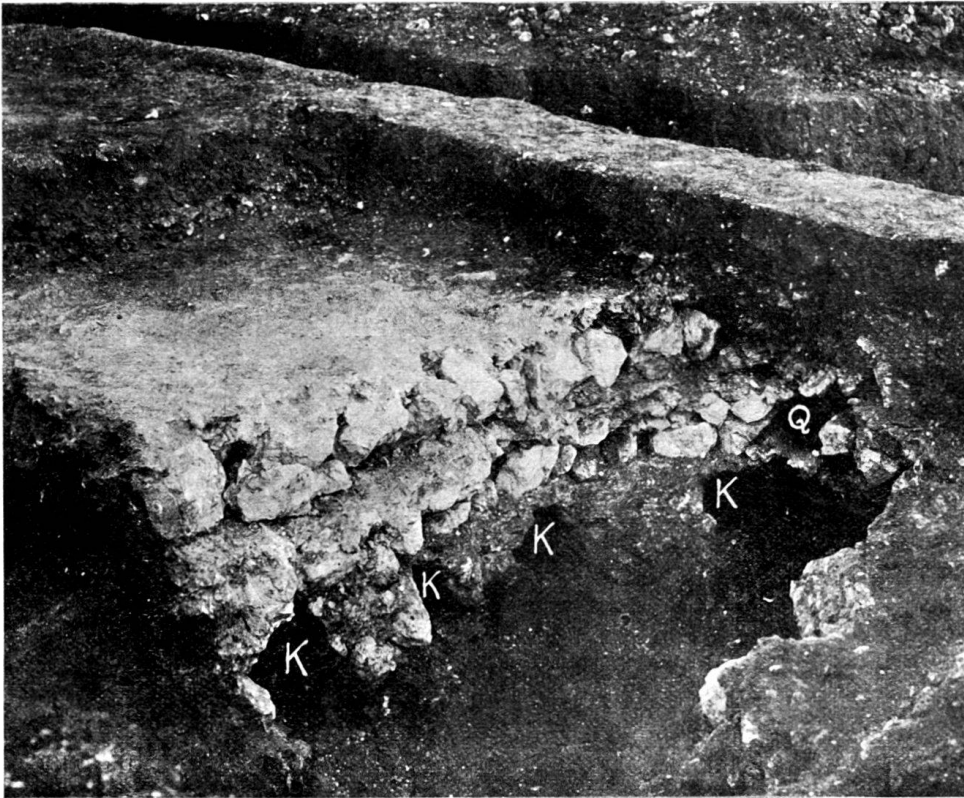
Fig. 172. Kastell von S. Wolfgang.
Nordmauer (Schnitt d-a, von Nordwesten gesehen).
K = Längskanäle. Q = Querkanal.

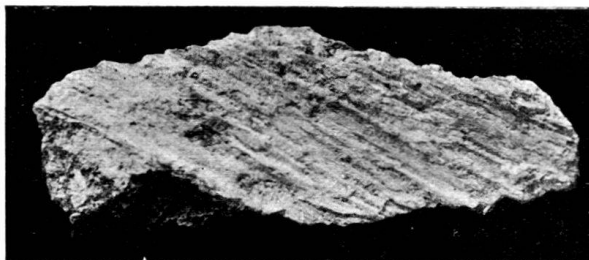
Fig. 173. Kastell von S. Wolfgang.
Abdruck von Holzrinde in den Kanälen.

beim Angreifen derselben überall schwarze Finger bekam (Fig. 173). An der Basis der Röhren lag eine Schicht Lehm. Unter, zwischen und über den Höhlungen lagen die in Mörtel und Erde gebetteten Steinbrocken. Es ist demnach deutlich, daß die jetzt hohlen Röhren ehemals von Baumstämmen (wie es scheint solchen von jungen Eichen) angefüllt waren, die in der Mitte gespalten und so gelegt wurden, daß ihre halbrunden Flächen sich nach oben kehrten. Fünf derselben wurden der Mauerlänge parallel nahe beisammengelegt, und über dieselben, im rechten Winkel und in Abständen von zirka 2 Meter von einander entfernt, kürzere Baumstämme quer gegen die Mauerlänge. Es entsteht somit das Bild eines „liegenden Schwellrostes“, wie solche
