Artikel: Die Klosterkirche in der Magerau bei Freiburg

Autor: Zemp, Josef

Die Klosterkirche in der Magerau bei Freiburg.

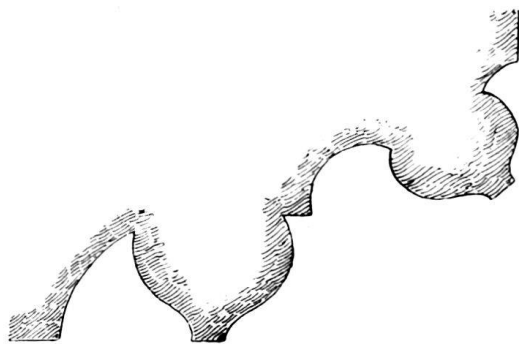
Fig. 182. Maigrauge. Vom Westportal. 1:5.

Dann fällt am Westportale eine Verschiedenheit des Stiles gegenüber den älteren Teilen der Kirche auf. Man vergleiche die Profile dieses Portales mit den Pfeilergesimsen im Innern (Fig. 181 und 182): hier noch Formen romanischen Charakters,

dort die scharfen Kehlen und die zum „Birnstab“ zugespitzten Wulstedervorgerückten Gotik. Nach der stilistischen Erscheinung darf dieses Portal in keinem Falle vor das 14. Jahrhundert datiert werden. Nun aber steht das gotische Portal in regelrechtem Verbande mit den anstoßenden Mauerflächen, was auch diese nicht als Teile des ursprünglichen Baues erscheinen läßt.

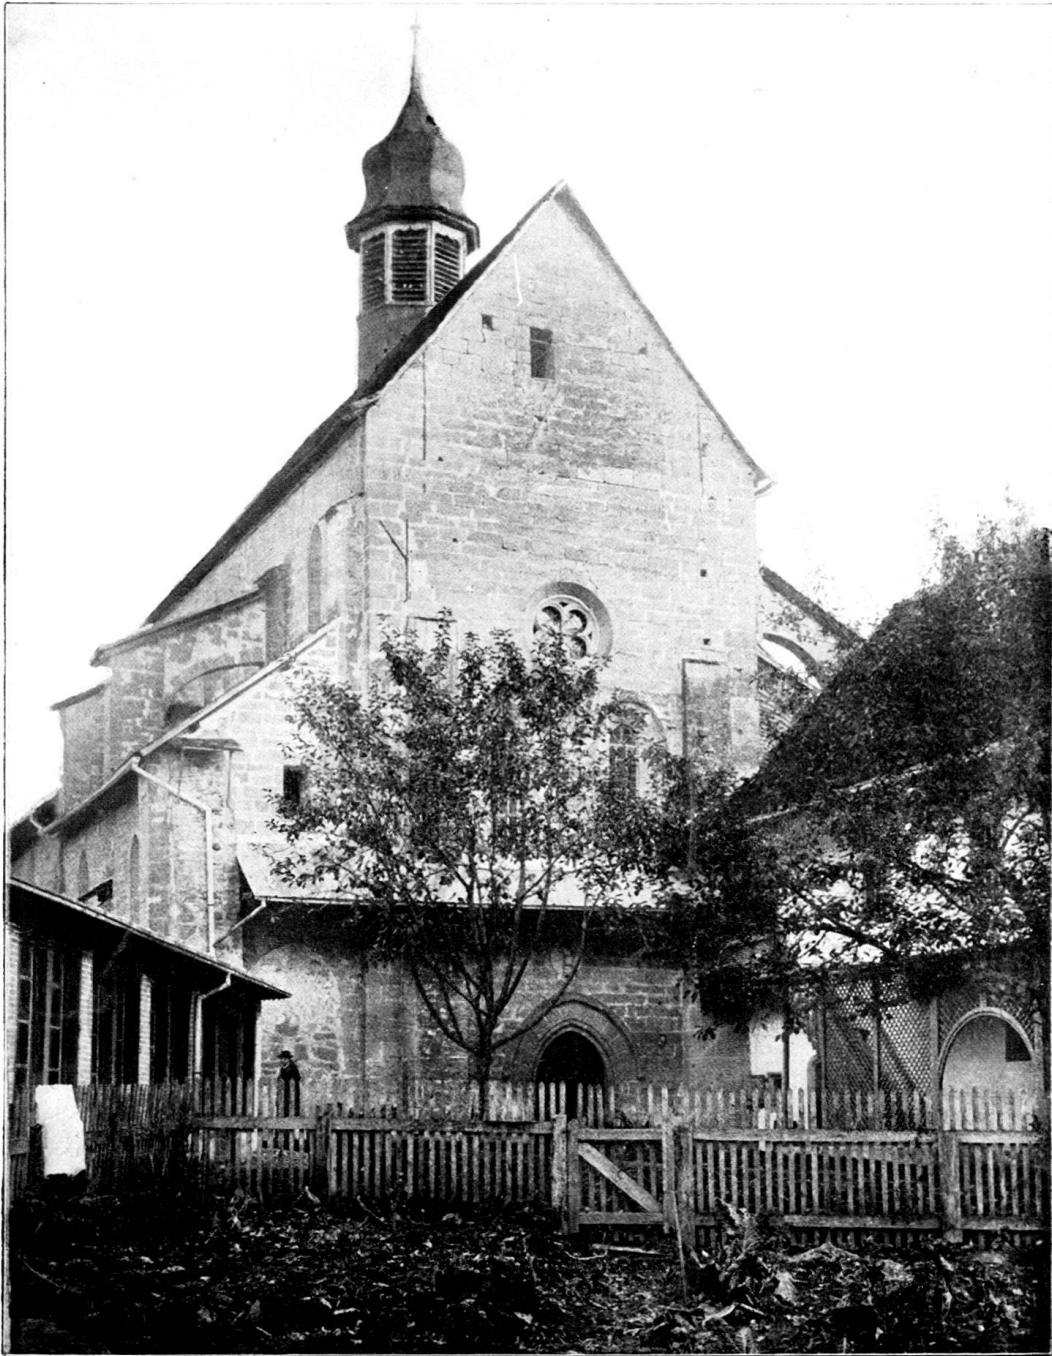
Kirche des Klosters Maigrange bei Freiburg. Westseite.

²⁾ An der Westfassade (Taf. XX) ist von einer Überhöhung an der entsprechenden Stelle nichts zu bemerken, was sich ganz natürlich aus der bei Anlaß der gotischen Wölbung ausgeführten Total-Erneuerung dieser Fassade erklärt.

seite nicht über die Flucht des Seitenschiffes vorspringen (s. Taf. XX), wohl aber an der Südseite, wo die alten Strebepfeiler vermutlich entfernt und durch die kräftigeren neuen ersetzt wurden (Fig. 179 und 180.)¹⁾ Hier ist auch die ursprüngliche Bekrönung des Seitenschiffes mit einem Kehlgesimse vollständig erhalten (Fig. 179, bei B). Sie liegt im östlichen Joche, entsprechend der höheren Führung des dortigen Tonnengewölbes, 0,84 m höher als in den beiden westlichen Abschnitten (Fig. 180). Diese Dachgesimse,

in neuerer Zeit errichtet worden (Taf. XX; Fig. 178, CC). Sie stehen nicht in Verband mit dem Mauerwerk der Fassade, fehlen auf einem Plane von 1777, und möchten also erst seit dem Ende des 18. Jahrhunderts entstanden sein.¹⁾

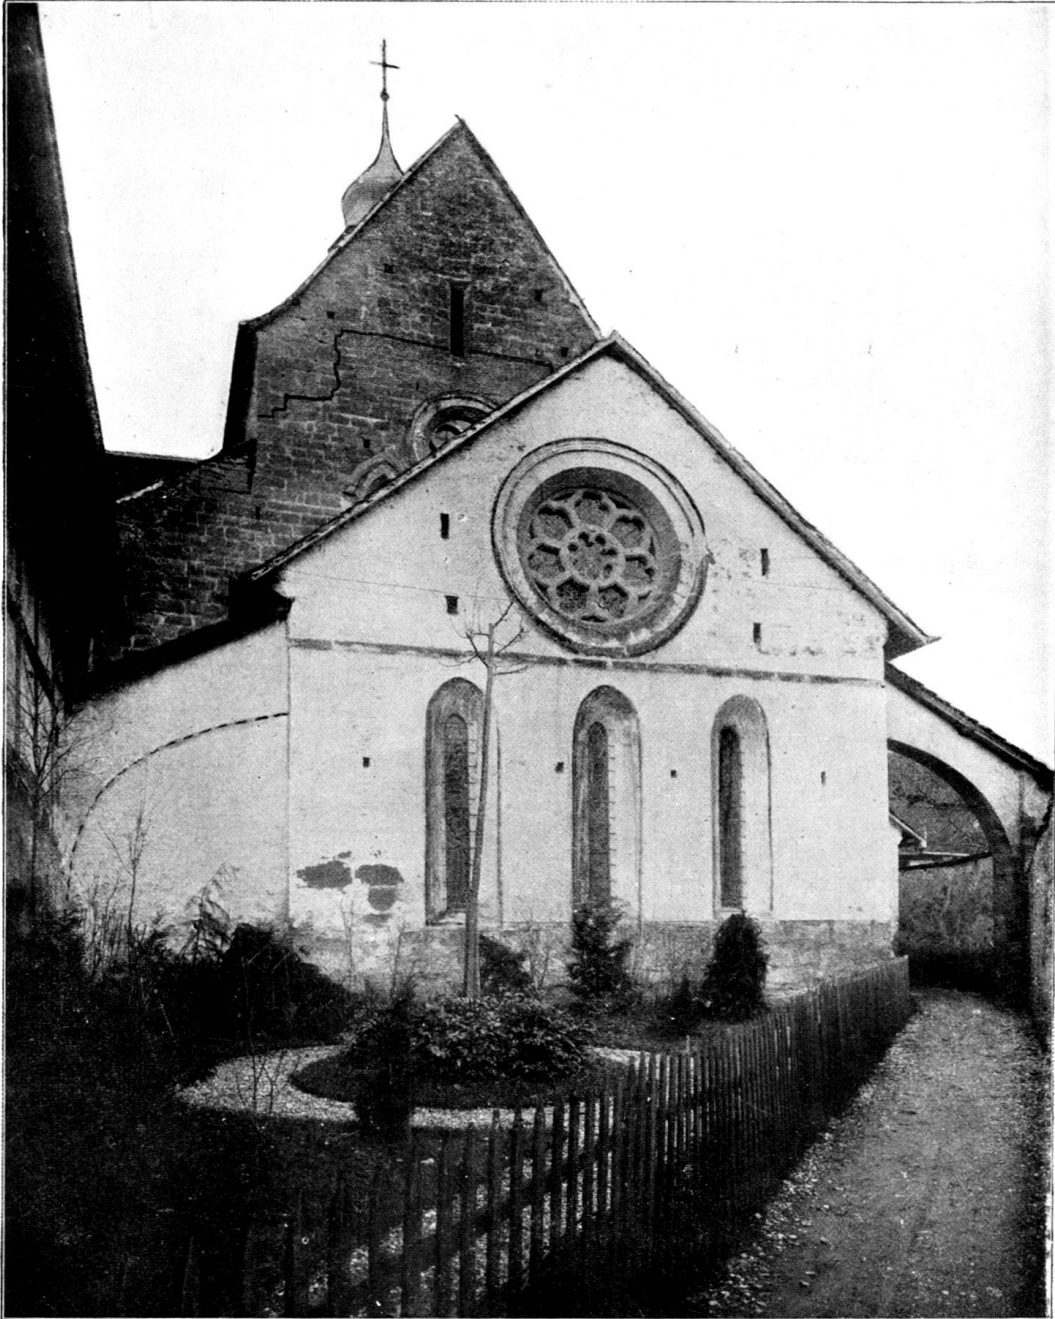
Kirche des Klosters Maigrange bei Freiburg. Ostseite.
