Artikel: Die Ausgrabung der Burgruine Rossberg-Töss im Oktober 1908

Autor: Stauber, E.

Die Ausgrabung der Burgruine Roßberg-Töß im Oktober 1908.¹⁾ Von E. Stauber.

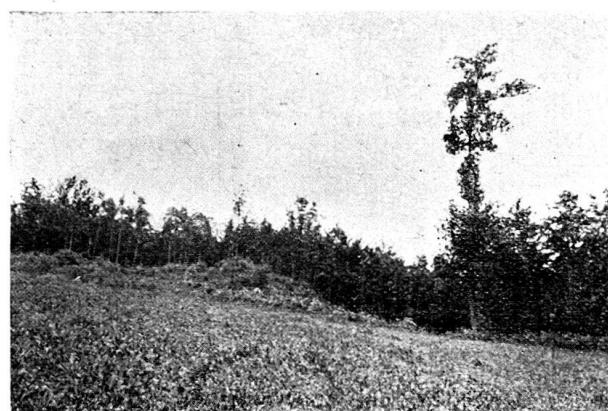
Abb. 1. Der Burgplatz.

hatte sich im Laufe der Jahrhunderte eine Humusschicht gebildet und Waldbäume wuchsen aus den Ruinen (Abb. 1). Wenn der Platz kahl lag, erkannte der Beobachter einige Mauerzüge; daneben waren die Spuren der Schatzgräberei noch deutlich bemerkbar. Die Abfassung einer Monographie über den Hof Roßberg legte mir den Gedanken nahe, die Reste der Burg bloßzulegen. In verdankenswerter Weise erteilte der Besitzer des Burgplatzes, Herr Hans Knüsli in Zürich, die Bewilligung hierzu, und er übernahm auch die Kosten der Ausgrabung. Am 7. Oktober wurde mit der Arbeit begonnen und am 14. Oktober konnte der Spaten bei Seite gelegt werden, nachdem ständig 6—9 Mann sich in den Ruinen betätigten hatten.

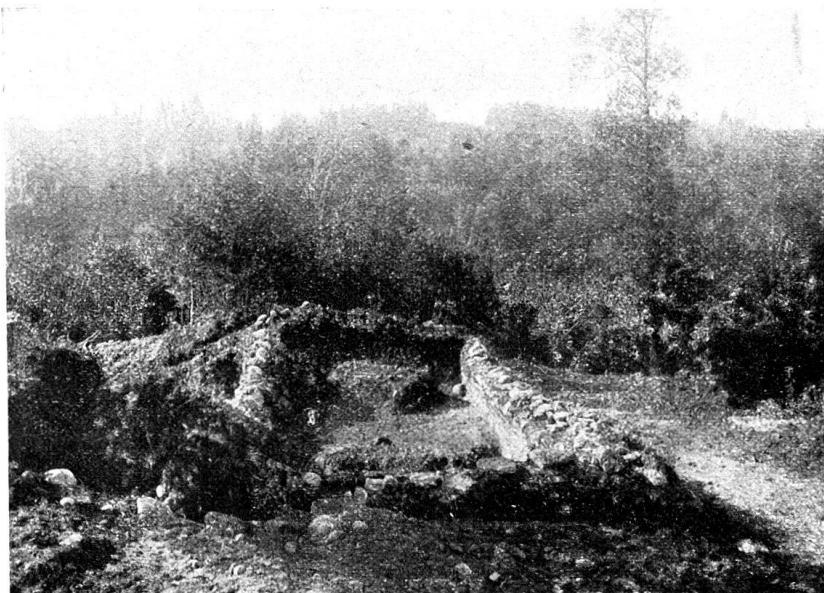
4. Ruine Roßberg-Töß nach der Ausgrabung.

Alle Mauern (Abb. 4) bestehen zum größten Teil aus Kugelsteinen von verschiedener Größe; einzelne dieser Steine haben eine Länge von 0,6–0,7 m. Es kamen auch geschnittene Tuffsteine und Sandsteine vor. Während der nördliche Teil der Anlagen in seinem Mauerwerk noch ziemlich gut erhalten geblieben ist, zeigt der südliche Teil starke Zeichen der Verwitterung und Zerstörung. Sowohl der westliche, als auch der östliche Mauerzug verloren sich bald; der erstere bei einer Länge von 8 m, der andere schon bei 5,5 m. Offenbar haben hier die Schatzgräber die Mauer zerstört und bloßgelegt; die Verwitterung legte dann die Reste völlig in Trümmer.
