Zeitschrift: Anzeiger für schweizerische Altertumskunde : Neue Folge = Indicateur d'antiquités suisses : Nouvelle série

Artikel: Die Ausgrabung der Burgruine Rossberg-Töss im Oktober 1908

Die Ausgrabung der Burgruine Roßberg-Töß im Oktober 1908.¹⁾

Von E. Stauber.

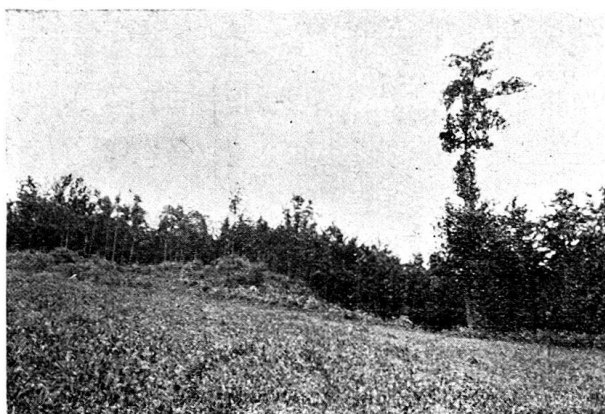
Abb. 1. Der Burgplatz.

hatte sich im Laufe der Jahrhunderte eine Humusschicht gebildet und Waldbäume wuchsen aus den Ruinen (Abb. 1). Wenn der Platz kahl lag, erkannte der Beobachter einige Mauerzüge; daneben waren die Spuren der Schatzgräberei noch deutlich bemerkbar. Die Abfassung einer Monographie über den Hof Roßberg legte mir den Gedanken nahe, die Reste der Burg bloßzulegen. In verdankenswerter Weise erteilte der Besitzer des Burgplatzes, Herr Hans Knüsli in Zürich, die Bewilligung hierzu, und er übernahm auch die Kosten der Ausgrabung. Am 7. Oktober wurde mit der Arbeit begonnen und am 14. Oktober konnte der Spaten bei Seite gelegt werden, nachdem ständig 6–9 Mann sich in den Ruinen betätigt hatten.

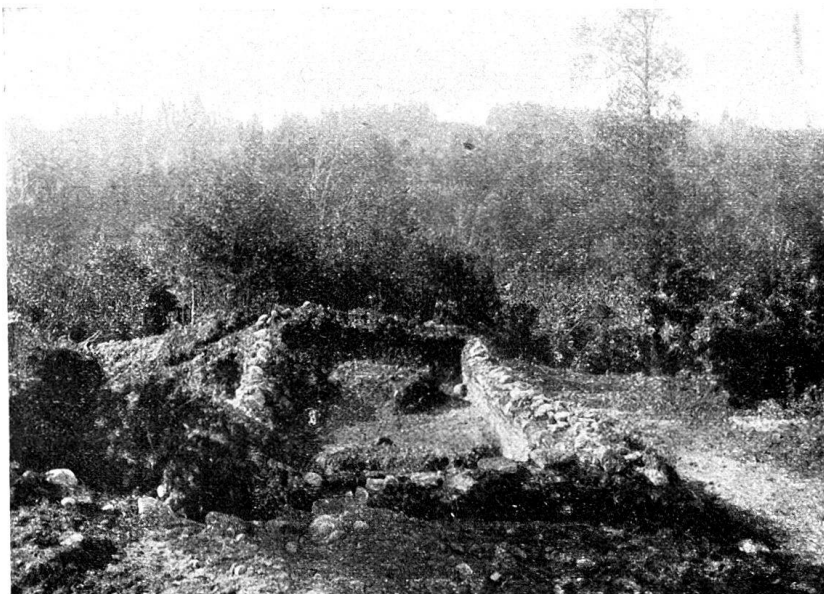
4. Ruine Roßberg-Töb nach der Ausgrabung.

Alle Mauern (Abb. 4) bestehen zum größten Teil aus Kugelsteinen von verschiedener Größe; einzelne dieser Steine haben eine Länge von 0,6–0,7 m. Es kamen auch geschnittene Tuffsteine und Sandsteine vor. Während der nördliche Teil der Anlagen in seinem Mauerwerk noch ziemlich gut erhalten geblieben ist, zeigt der südliche Teil starke Zeichen der Verwitterung und Zerstörung. Sowohl der westliche, als auch der östliche Mauerzug verloren sich bald; der erstere bei einer Länge von 8 m, der andere schon bei 5,5 m. Offenbar haben hier die Schatzgräber die Mauer zerstört und bloßgelegt; die Verwitterung legte dann die Reste völlig in Trümmer.
