Zeitschrift:	Anzeiger für schweizerische Altertumskunde : Neue Folge = Indicateur d'antiquités suisses : Nouvelle série
Herausgeber:	Schweizerisches Landesmuseum
Band:	12 (1910)
Heft:	3
Artikel:	Grabungen der Gesellschaft Pro Vindonissa im Jahre 1910. 4, Fortsetzung des östlichen Lagerwalles mit eingebautem Turm
Autor:	Heuberger, S.
DOI:	https://doi.org/10.5169/seals-158817

4. Fortsetzung des östlichen Lagerwalles mit eingebautem Turm.

Von Dr. S. Heuberger.

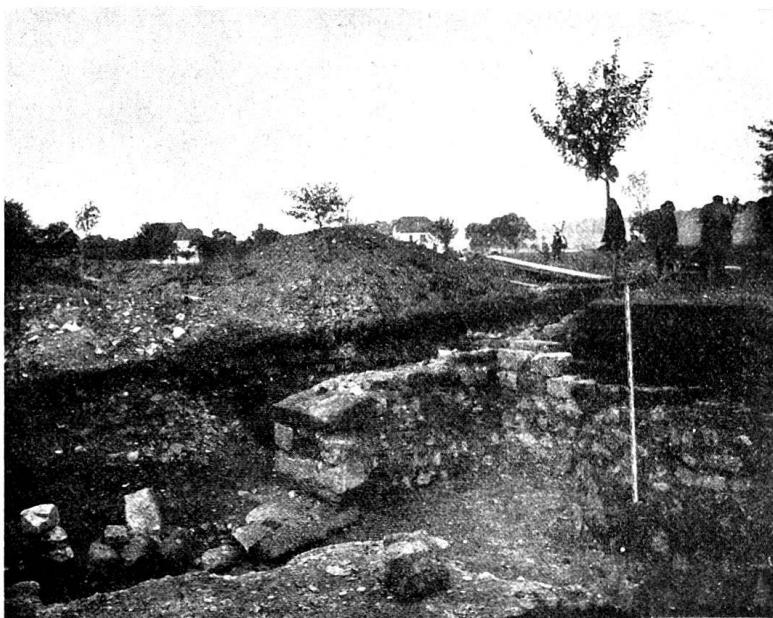
Abb. 15. Südwest-Ecke des Turmes.

Links die Eingangspforte und gebrochenes Mauerwerk. Der Maßstab rechts steht in einem Pfostenloch an und unter der westlichen Turmmauer.

ostecke liegt nur noch ein Klotz von Quadersteinen auf der Erde (Abb. 15, links); ob an der ursprünglichen Stelle, ist zweifelhaft. Von der östlichen Turmmauer waren noch Trümmersteine und viel pulveriger Mörtel in der Erde eingebettet; letzterer fiel beim Erdaushub an der Stelle der Ostmauer so auf, daß ich am 3. September (während der Ausgrabung) in mein Tagebuch schrieb: „an der Büelmauer immer noch keine sichere Fortsetzung gefunden, nur eine starke Mörtel- und Bauschuttschicht, die nach Norden (NO) weist.“ Die westliche Hälfte der Nordmauer ist ganz ausgebrochen; aber der Streifen, auf dem das Fundament saß, ist deutlich erkennbar. Ebenso die Rundung, die die erhaltene Hälfte der Nordwand beschreibt: siehe den Plan, Fig. 12 und die photographische Aufnahme in Abb. 14 u. 16. Die Ausbiegung der westlichen Hälfte ist nur noch im Fundament erkennbar. Beide Ausbiegungen
