Zeitschrift: Anzeiger für schweizerische Altertumskunde : Neue Folge = Indicateur d'antiquités suisses : Nouvelle série

Artikel: Die Stiftskirche von Schännis

Autor: Rahn, J.R.

Die Stiftskirche von Schännis.

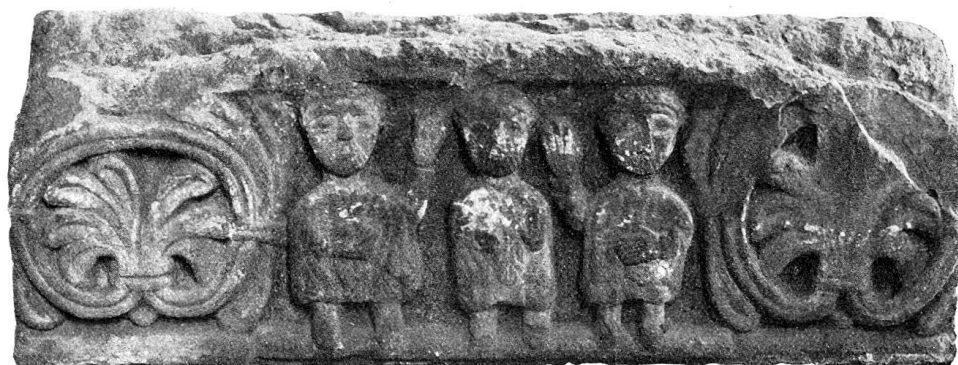
Abb. 3. Kranzgesims von der romanischen Portalumrahmung.

zu sehen. Die Säulenfüße waren vergraben. Nun haben die jüngsten Arbeiten zu einem hübschen Funde geführt. An der Rückwand der Vorhalle und hinter ihrem Gewölbe trat die weitere Umgebung des Portales zutage, eine viereckige, um wenig vorspringende Umrahmung, die ein wagrechtes Kranzgesims krönte. Es ist mit herzförmigen Blattornamenten verziert, zwischen denen in der Mitte als Oranten drei zwerghafte Männlein stehen. (Abb. 3 und 4). Die Enden des Frieses sind mit Löwenköpfen besetzt.

Auffallend ist der Unterschied, der zwischen den Ornamenten und dem Figürlichen besteht. Dieses ist über die Maßen roh, was besonders von dem Kampfbild in der Krypta gilt. Indessen einer ältern Datierung dieses primitiven Bildwerkes steht entgegen, daß auf der gleichen Stufe die Oranten über dem Portale stehen, neben denen das Blattwerk eine merklich höhere Ausbildung zeigt (Abb. 3 und 4).

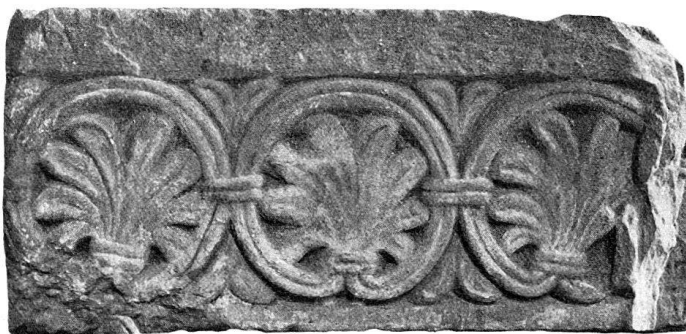
Abb. 4. Gesimsstück der Portalumrahmung.

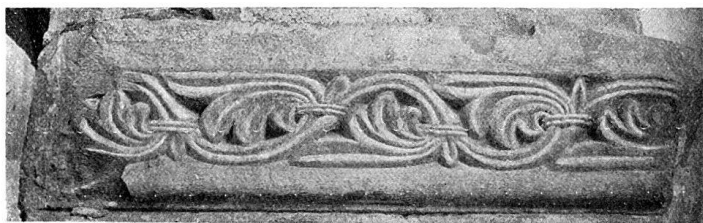
Abb. 5. Gesims an der Nordseite des ersten nordöstlichen Pfeilers.

Seitenschiff zugewandte Seite an der östlichsten Freistütze im Norden hatte ihren ursprünglichen Schmuck, eine romanische Blattwelle, bewahrt (Abb. 5). Nach dieser und nach Bruchstücken, die sich als solche anderer Kapitäle zu

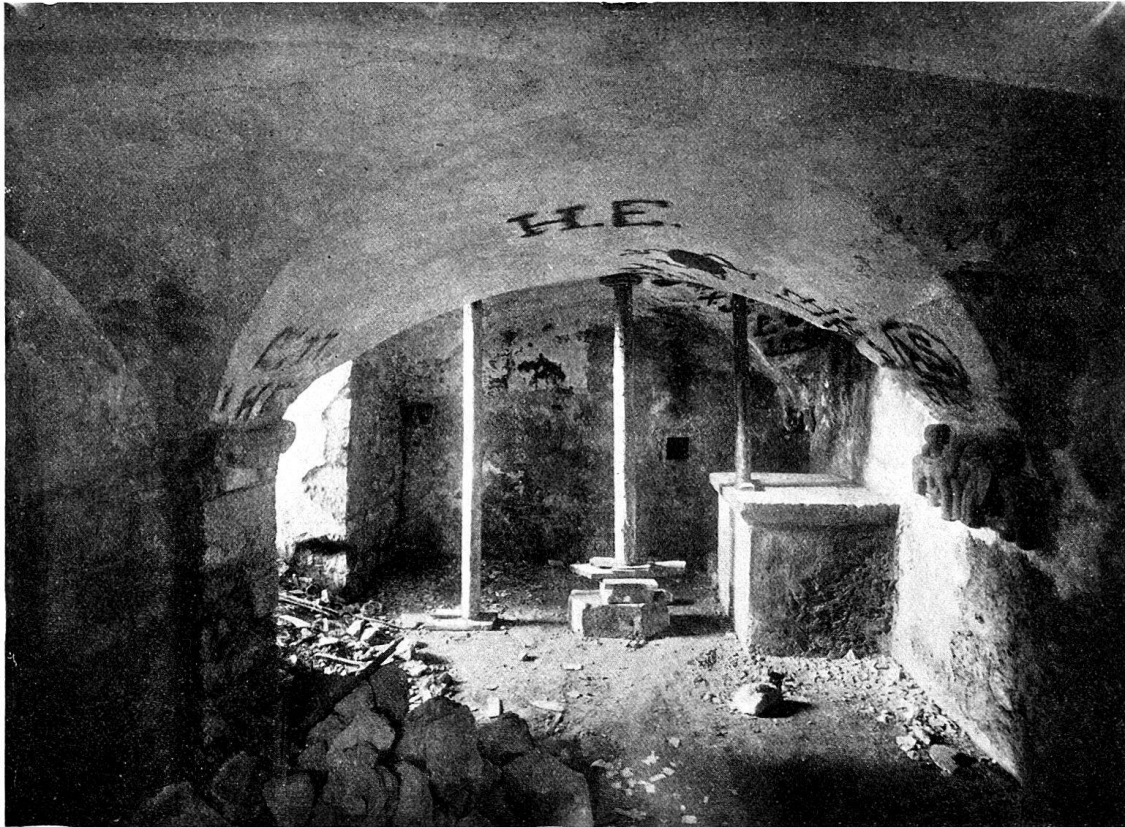
Abb. 9. Die ehemalige kleine Krypta; Ansicht von Süd nach Nord.

Unter dem Chor hatte bis unlängst eine kleine Krypta (Hypogaeum Stⁱ Michaelis) gelegen, ein Querraum mit zwei tiefastenden, rippenlosen Zwillingsgewölben. (Abb. 7, 8, 9: Grundriss, Schnitte und Ansicht.) Ein einziger Zugang war noch offen geblieben, eine Treppe von 12 Stufen, die sich oben mit einem gotisch profilierten Stichbogen nach der Muttergotteskapelle öffnete. Erst nachträglich — bisher durch die Chortreppe verdeckt, ist dann auch ein zweiter, vorderer Abstieg zum Vorschein gekommen, der sich nicht ganz in

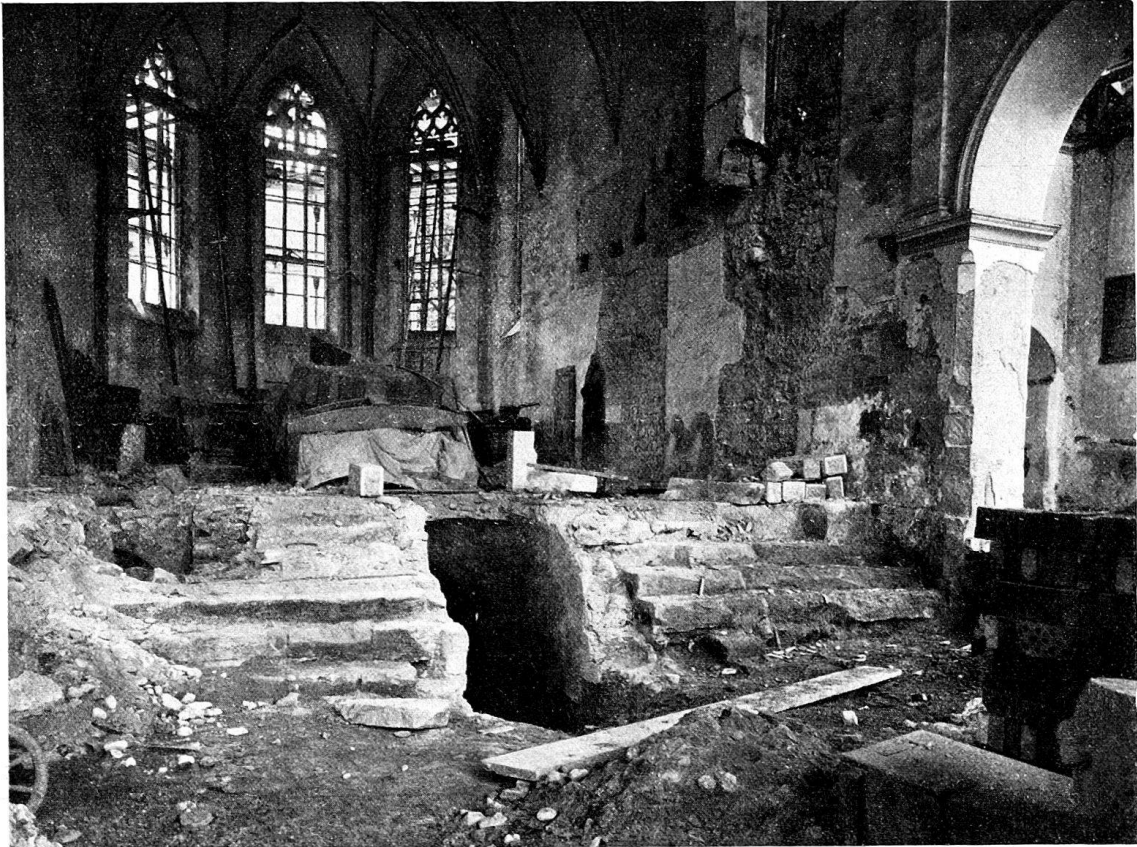
Abb. 10. Ansicht des Chores, mit dem 1910 aufgedeckten Abstieg zur kleinen Krypta.

der Mitte der westlichen Gruftwand geöffnet hatte ¹⁾, aber annähernd in der Axe der großen, alten Krypta lag (Abb. 10).

Und nun die Überraschung, welche die Ausgrabungen brachten. Den ersten Anstoß dazu hatte die Entdeckung zweier Zugänge gegeben, welche zu beiden Seiten unter der Chortreppe sich fanden. (Vgl. Abb. 8 und 10). Sie waren,

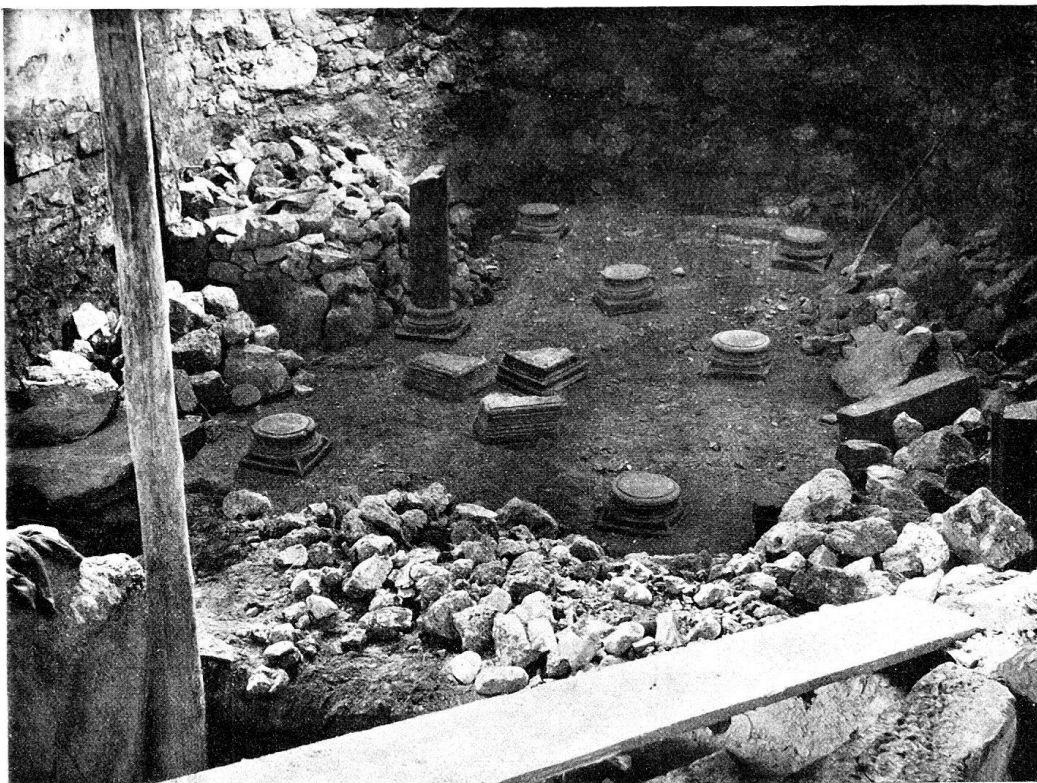
Abb. 11. Die ausgegrabene romanische Krypta, 1910. (Von West nach Ost gesehen).

nen Teile ist es nun möglich geworden, den ursprünglichen Bestand wieder herzustellen. (Abb. 11, 12, 13, 14.)

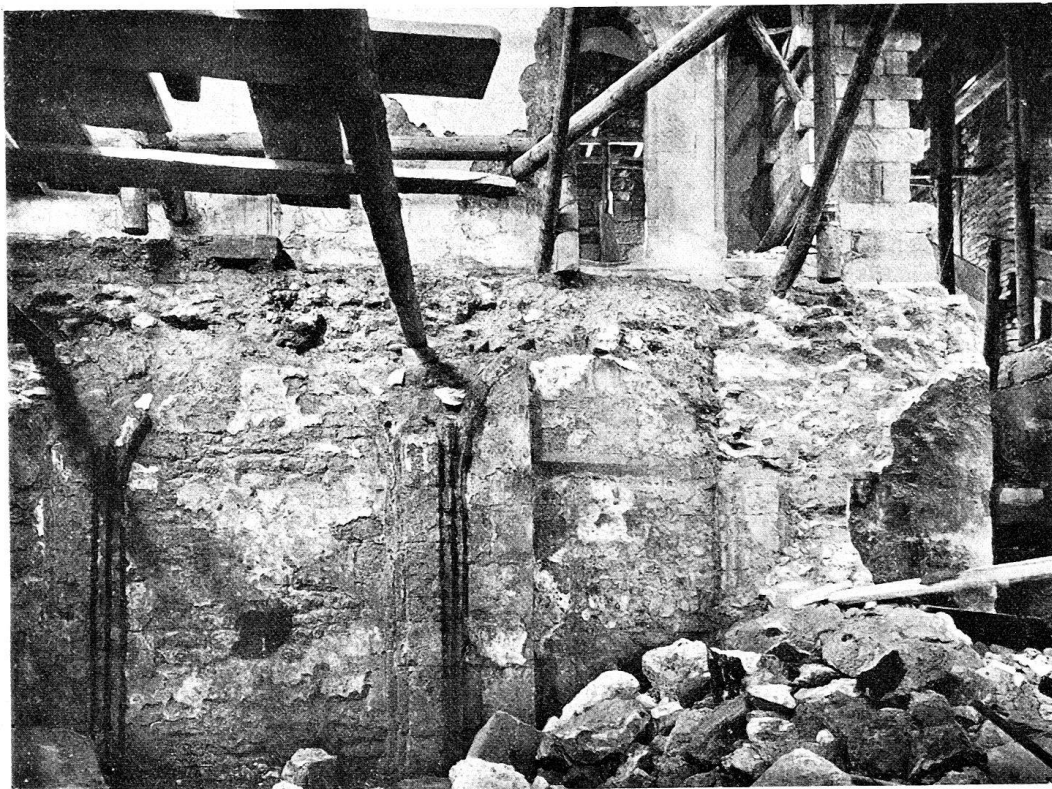
Abb. 12. Südwand der ausgegrabenen Krypta, 1910.

Sodann sind an den Wänden sowohl die Pilaster als die ungegliederten Schildbögen aufrecht geblieben. (Vgl. Abb. 12). Im Gegensatz zu den schmuck-

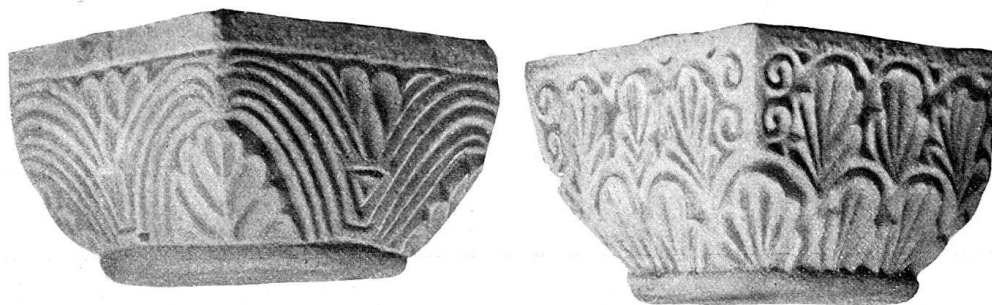
Abb. 15. Kapitelle aus der romanischen Krypta.

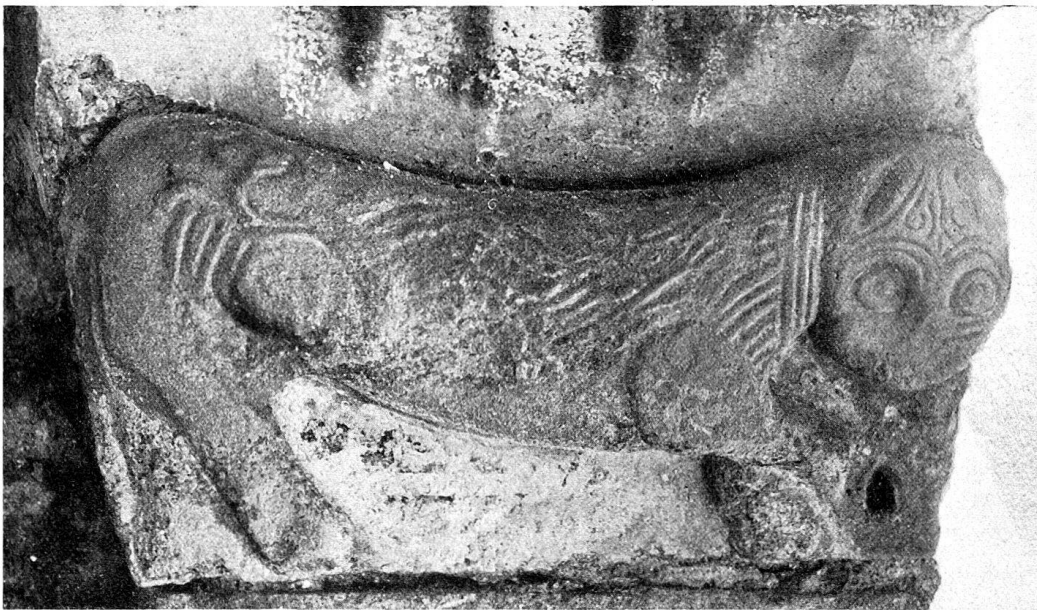
Abb. 17. Löwe (ursprünglich wohl als Pilasterbekrönung verwendet).

ich diese Gruppe und zwei Löwen durch ihre größeren Dimensionen (Abb. 17.) Das deutet auf eine besondere Verwendung hin und zwar mutmaßlich für Pilasterbetrönungen unter den Bögen, welche westlich und östlich die Vierung begrenzen. Hatte das Kreuzmittel auch nach den Querflügeln offen gestanden, so möchten als Bogenträger die großen Pilasterkapitälē gedient haben (Abb. 22—24), die dem Schutte enthoben worden sind.

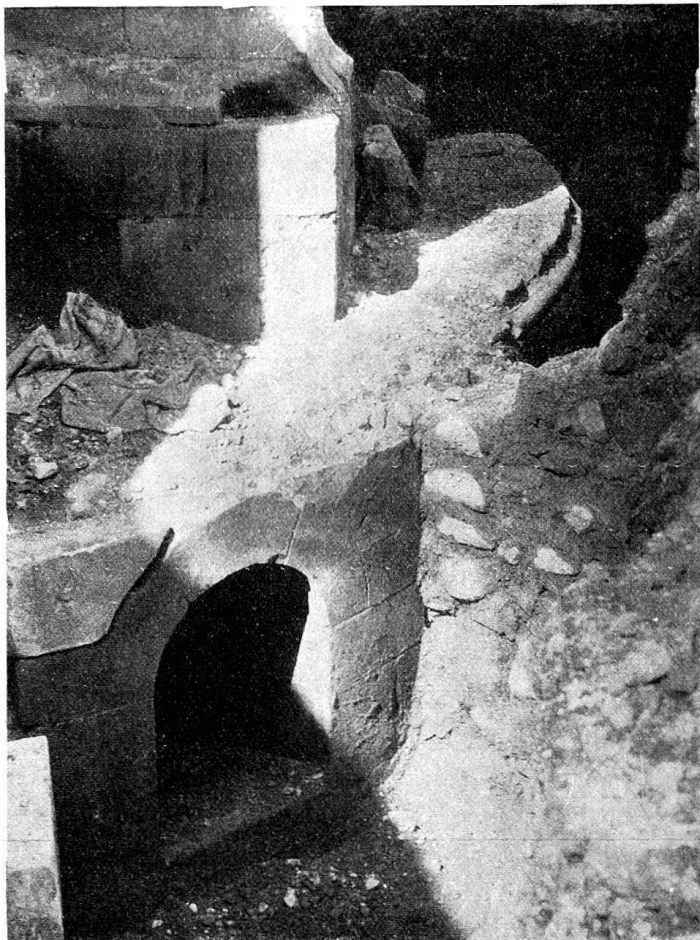
Abb. 18. Ausgrabung der romanischen Krypta unter dem spätgotischen Chor; südöstliches Fenster der Apsis.

Apsis gestanden hatte und der die drei Fenster der Krypta enthält¹⁾. (Abb. 18 und 19; vgl. Grundriß, Abb. 2). Was hier überrascht, das ist die ungemein saubere Quadertechnik. Die Gewände der Fenster und ihre Bögen sind mit einer Akkuratessse gefügt, die dem modernen Handwerk zur Ehre gereichte.

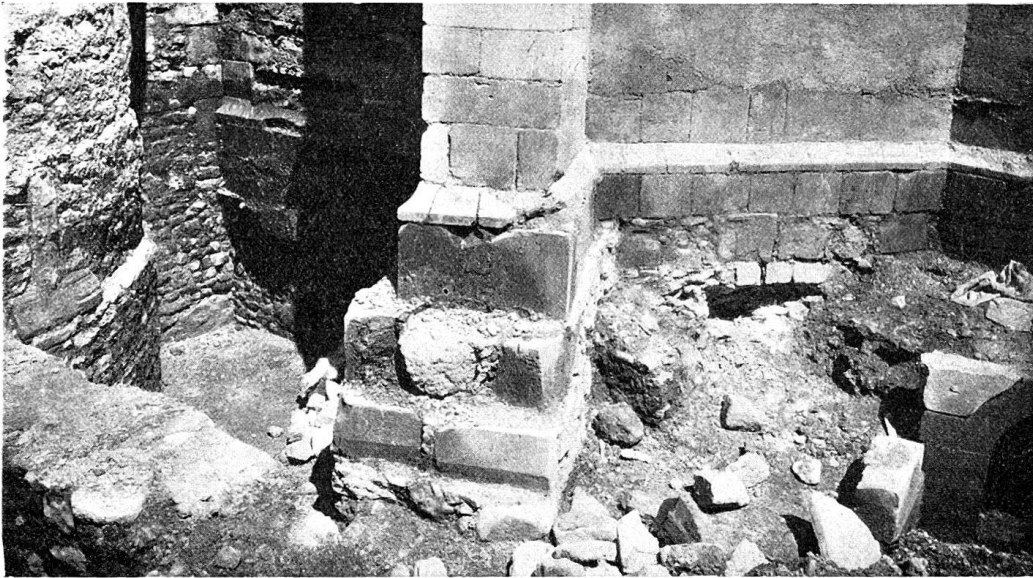
Abb. 19. Südost-Ecke des Chores, von aussen. (Links die Apsis des südlichen Querflügels; in der Mitte der südöstliche Strebepfeiler; rechts unten Reste der romanischen Krypta, vgl. Abb. 18.)

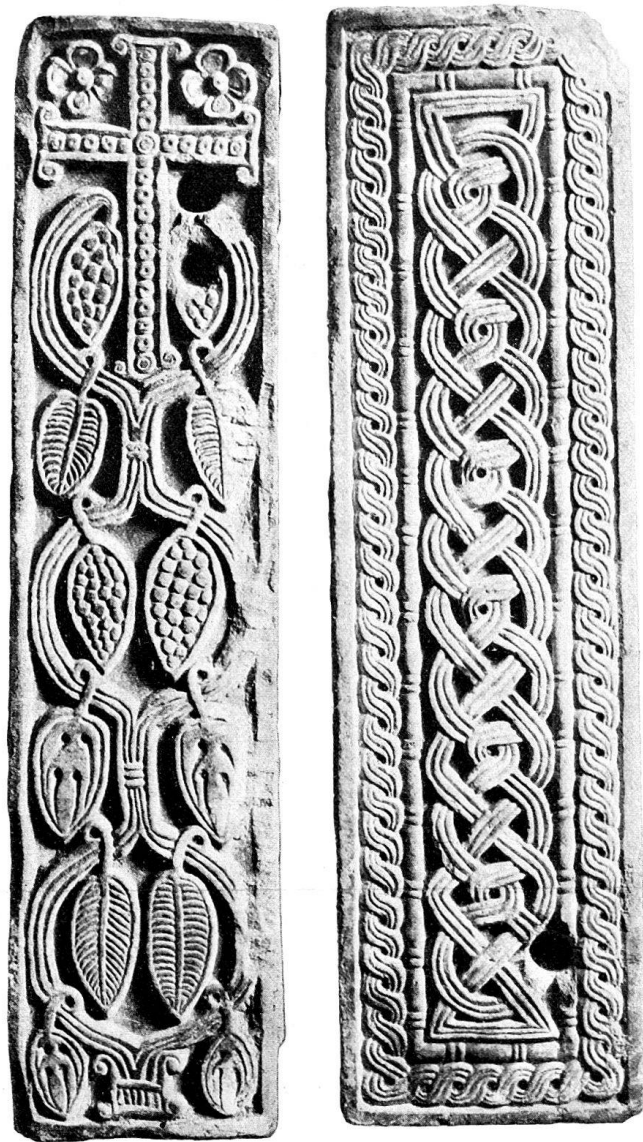
Abb. 20. Karolingische Marmorskulpturen (vgl. Tafel XI).

an der Zahl — an der Mensa des Hochaltars und auf der obersten Stufe desselben vermauert waren (Tafel XI und Abb. 20.) Sie haben ohne Zweifel Bestandteile von Chorschranken gebildet, wie die ältesten im Dome von Chur (um 766) und die um 785 bis 800 entstandenen, die Zemp in Münster in Graubünden gefunden hat. Den letzteren schließen sich die schönen Platten von Schännis zeitlich unmittelbar an. Ihr Stil weist in die Frühzeit des IX. Jahrhunderts; diese Reste von Chorschranken sind somit der einzige sicher nachweisbare Überrest des ersten Baues, den die Gründungslegende in eben jene Zeit verlegt.

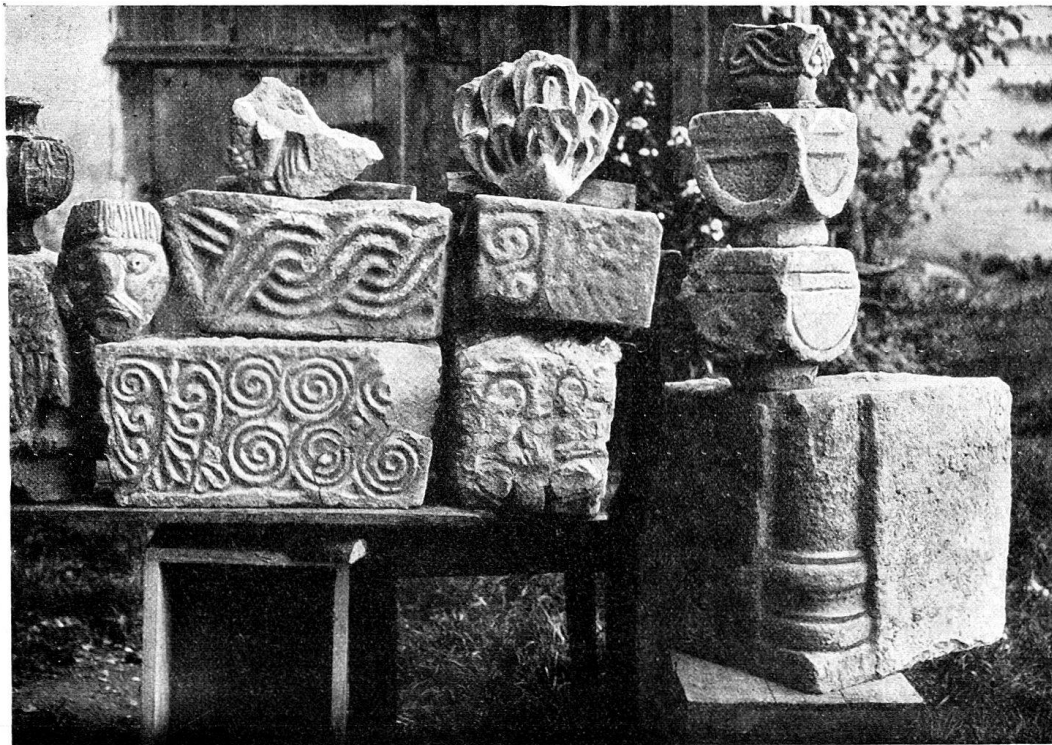
Abb. 22. Architektur- und Skulpturteile von Schänis.

Eine ganze Musterkarte ist durch die kleinern Architektur- und Skulpturteile vertreten (Abb. 22, 23, 24): durch Kapitälchen, Friesteile, Basamente, Rundbogenfriese und Konsolen, dazu der reich gegliederte Keilstein eines Fensters. Außerdem fanden sich Ornamente jeglicher Art: Blattwerk und Figürliches, Bandornamente, alles in hochromanischem Stil. Etliches mag in dem um 1524 abgetragenen Kreuzgange gestanden haben, anderes, wie zwei Fensterbänke, weist auf Verwendung in den ehemaligen Konventgebäuden hin. Die meisten Überreste jedoch dürften aus der Kirche stammen, deren Ausstattung in der östlichen Partie eine ziemlich reiche gewesen sein muß. Gewisse Erscheinungen erinnern an solche am Großmünster in Zürich: die von Dreiviertelssäulchen begleiteten Chorpilaster, die Überreste von Rundbogen und Schachbrettfriesen, sowie einiges unter den Ornamentskulpturen. Auch ist es ja nicht undenkbar, daß Ver-

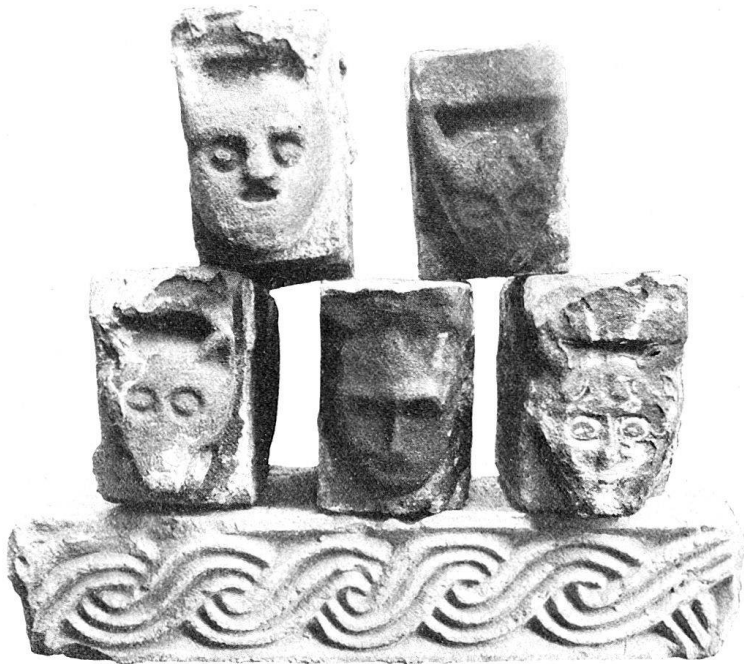
Abb. 23. Architektur- und Skulpturteile von Schännis.
