Zeitschrift:	Anzeiger für schweizerische Altertumskunde : Neue Folge = Indicateur d'antiquités suisses : Nouvelle série
Herausgeber:	Schweizerisches Landesmuseum
Band:	14 (1912)
Heft:	2
Artikel:	Grabungen der Gesellschaft Pro Vindonissa im Jahre 1911. II, Im Lager : Nordost- oder Büel-Turm, vorrömischer Wallgraben bei der Turnhalle, Spitzgräben im Bossart-(Telli-)Acker
Autor:	[s.n.]
DOI:	https://doi.org/10.5169/seals-158996

II. Im Lager:

Nordost- oder Büel-Turm; vorrömischer Wallgraben bei der Turnhalle; Spitzgräben im Bossart- (Telli-) Acker.

A. Arbeiten am Nordost- oder Büel-Turm.

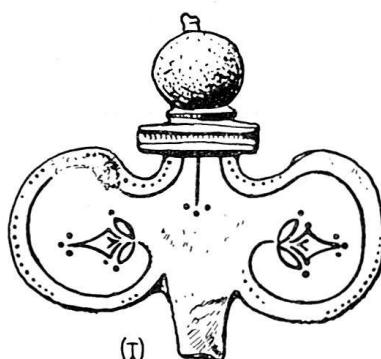
Abb. 19.
Steinacker 1911: Zierstück von Bronze.

Bronzen: Ein rundes Löffelchen mit langem, dünnem Stiel. Ein kleiner Knauf und ein Knopf. Ein kleiner Nagel. Ein Zierblech: Abb. 19.

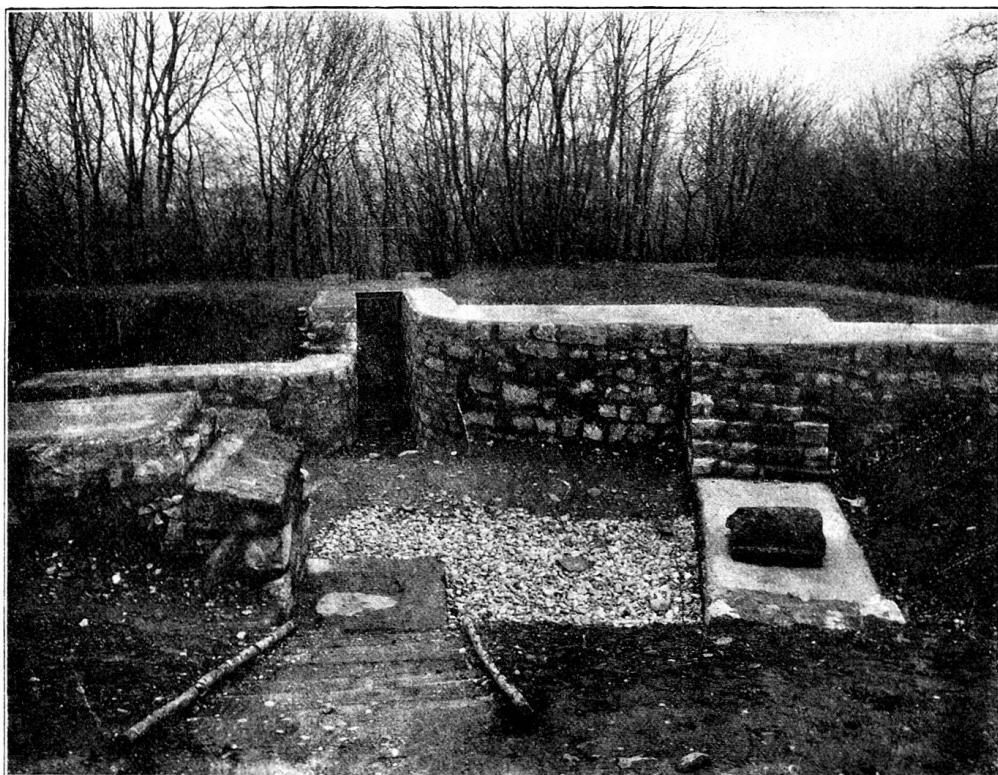
Abb. 20. Büelturm nach der Konservierung, Herbst 1911. Aufnahme von Edm. Fröhlich.

1910). Wir haben deshalb das verbindende Stück, das beim Abbruch ganz weggegenommen worden war, bei der Konservierung bis auf die Höhe des vorhandenen Klotzes ergänzt (Abb. 20 dieses Berichtes, Mauer rechts). Dieses von uns aufgeführte verbindende Mauerstück ruht aber auf sicherem römischem Fundamente, von dem noch die eingebetteten Rollsteine, die die Unterlage bildeten, in der Fortsetzung der erhaltenen Mauer auf ein Stück weit lückenlos, im übrigen teilweise vorhanden waren. Ebenso waren beim Erdaushub 1910 die große Mörtelmasse und Trümmersteine an dieser Stelle aufgefallen (Bericht 1910, S. 204, Zeilen 11—6 von unten).

Auf der Mauer rechts in Abbildung 20 dieses Berichtes sieht der Leser einen halbrunden Stein liegen, der ersichtlich als Mauerbekrönung gedient hat. Er lag in der Erde außerhalb des Turmes. Ob und wie er zu diesem Bau gehörte, vermag ich nicht zu sagen.

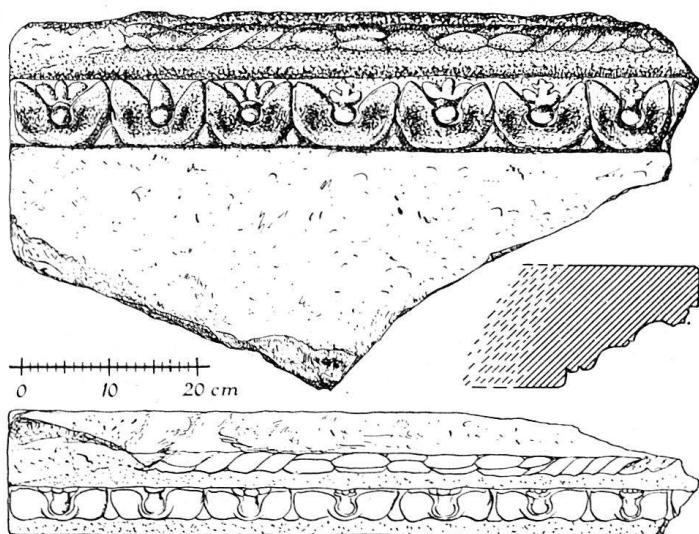
Abb. 21.
Büel-Turm 1911: Steinplatte von der Schwelle am Eingang.

Aus Abbildung 13 des Berichtes 1910 sieht der Leser, daß von der steinernen Schwelle der Eingangspforte nur die südöstliche Ecke ausgebrochen war. Als wir bei der Wiederherstellung der Schwelle die Steinplatten aufhoben, zeigte es sich, daß die eine davon, aus dem Mägenwiler Bruch stammend, auf der Unterseite mit Steinmetzarbeit verziert, also ursprünglich Teil eines andern Baues gewesen war. Wir haben deshalb dieses Stück ins Museum gelegt: Abb. 21.

Das erste dieser Bedenken fällt dahin, wenn man erwägt, daß das Turmgefaß unterirdisch sein mußte. Der Tiefenunterschied der Wallmauern östlich und westlich entscheidet nicht, weil die Ungleichheit bestehen bleibt, auch wenn man eine spätere Bauzeit voraussetzt. Zu der Einwendung Nr. 3 kommt noch die verzierte Platte von der Steinschwelle: Abb. 21.

Dabei ist der Stil der Verzierung wichtig. Wie mir Prof. Dr. Zemp sagt, gehört diese Verzierung frühestens ins 4. Jahrhundert. Wenn wir nun bei dieser Zeit bleiben und bedenken, daß die Steinplatte von einem andern Bau

herstammt, da sie ja ursprünglich nicht als Schwellenstein hergerichtet wurde, müßte der Turm sehr spätrömisch sein, wenn sie schon bei dessen Errichtung dem Bau einverlebt worden wäre. Nun aber ist ja die Schwelle ein Bauteil, der sehr stark abgenutzt wird und am ehesten einer Erneuerung bedarf. Für die Zeitstellung des Turmes ist demnach der Schwellenstein keine einwandfreie Urkunde; während allerdings die im Turm selber eingemauerten Steine, die von andern Bauten herrühren, dem Mauerwerk so lange angehören, als der Turm steht. Sie beweisen aber nicht, daß der Turm einem späteren Jahrhundert angehört. Denn wir beobachteten ja auch auf dem Steinacker am Bau I, einem Werke des 1. Jahrhunderts, Steine aus andern (ältern) Bauten. In der bewegtesten Zeit Vindonissas, dem 1. Jahrhundert, ist offenbar viel abgebrochen und umgebaut worden, wie ja auch die Geschichte des Amphitheaters und der Umwallung des Lagers zeigt und wie der Schutthügel verkündigt.

Immerhin ist der Schwellenstein für die Geschichte Vindonissas von hohem Werte: er beweist, daß dieser Teil der Befestigung auch in der spätesten römischen, möglicherweise sogar in der frühfränkischen Zeit noch gebraucht wurde.

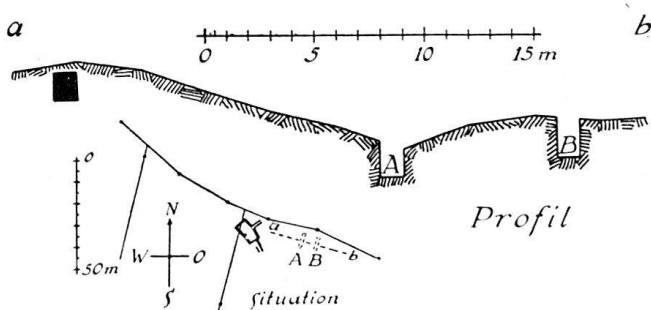
Abb. 22. Profil des Terrains und Situation östlich vom Büel-Turm. Aufnahme von C. Fels im Sommer 1911.
