Artikel: Travaux à l'amphithéâtre d'Avenches. Premier rapport

Autor: Cart, William

Travaux à l'amphithéâtre d'Avenches.

Premier rapport.

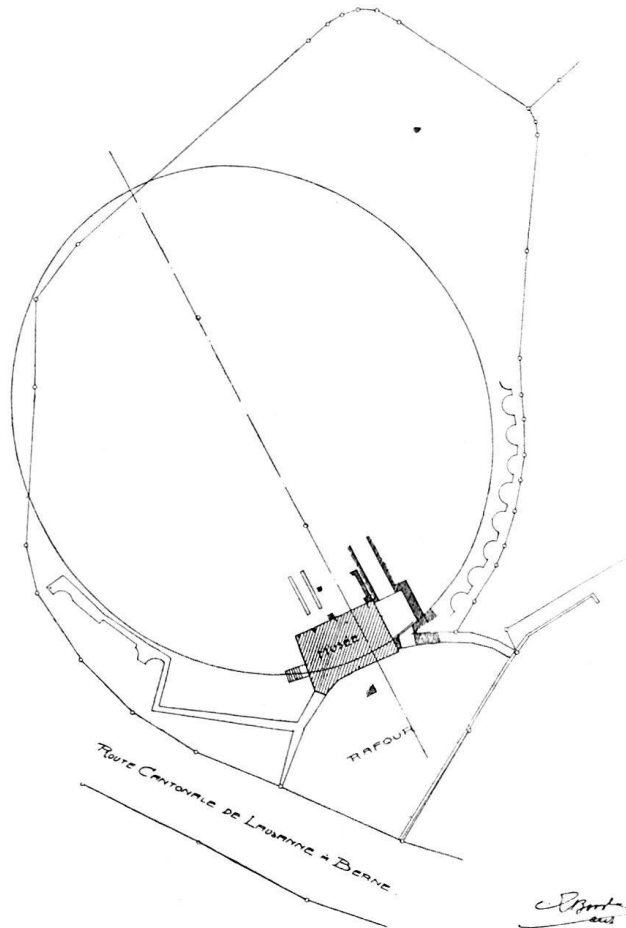
fig. 1. Plan de l'amphithéâtre.

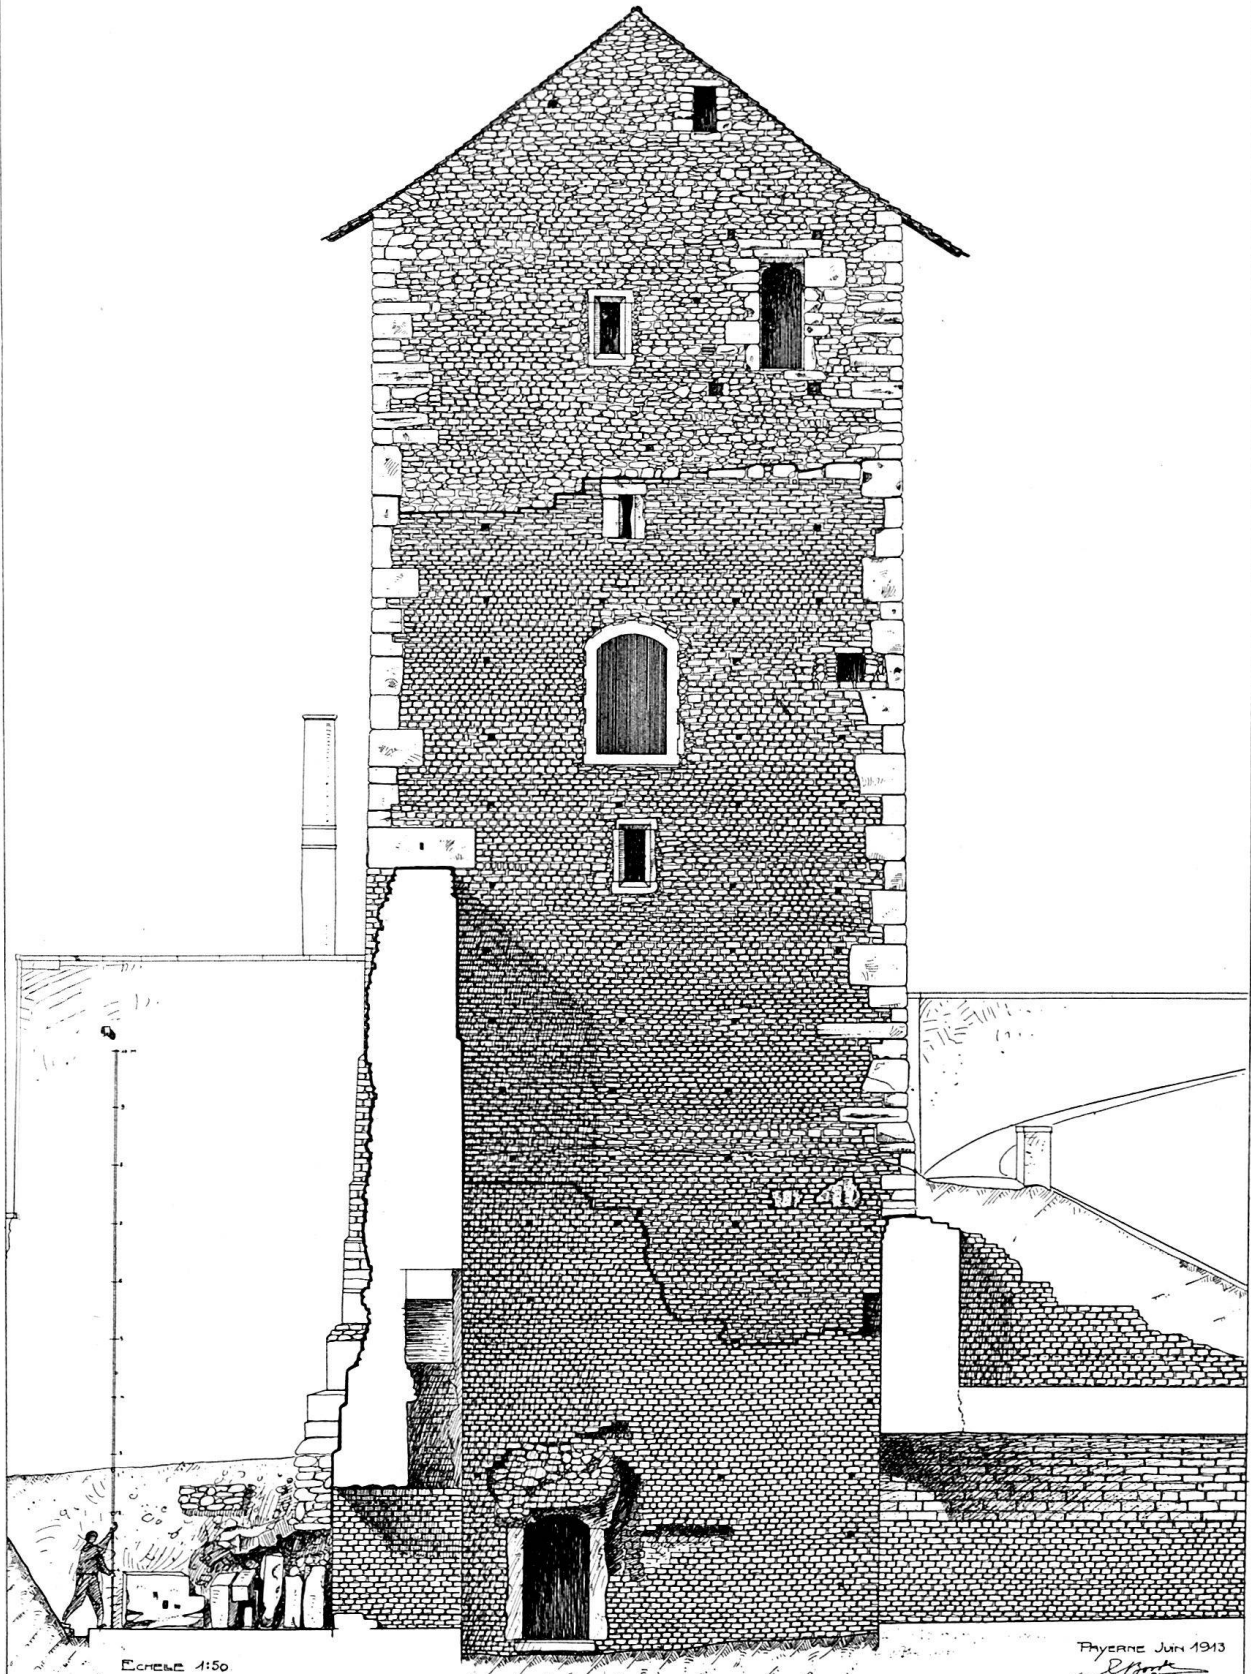
FACADE AU NORD.

2. *Façade nord*. (fig. 3).

Partie inférieure. — Tout d'abord on a constaté que le chaînage d'angle NE ne commence qu'à 10 m 50 au-dessus de la base de la Tour, au-dessus d'un mur venant du nord, et qui pénètre dans la façade sans liaison avec sa maçonnerie. Au milieu de la façade se voit une fenêtre bernoise, en molasse, avec grille; plus haut, vers l'angle NO, on reconnaît l'extrémité d'un canal correspondant avec les trous de poutre de la façade O; à la limite de la maçonnerie romane, une archère en grès dur.

Partie supérieure. — Vers l'angle NO on a demuré une porte, en grès de la Molière (hauteur, avec la couverte 1 m 95; largeur 78 cm), dont le seuil arrive au niveau du plancher du troisième étage actuel. Dans la couverte, comme dans le seuil, sont creusés les trous pour les pivots de la porte. Autour de la porte, des restes de pièces de chêne encastées indiquent une construction faisant saillie sur la muraille, et comportant une toiture spéciale. Il est plus que probable que cette porte donnait accès à un cabinet d'aisance, vu qu'au pied de la Tour, à une profondeur de 2 m 50 au-dessous du sol actuel, on a constaté une

couche glaiseuse, bleuâtre et foncée, épaisse de 1 m 50, qui paraît avoir été produite par le séjour prolongé de matières fécales. Au milieu de la façade, et au même niveau que cette porte, les Bernois ont percé une fenêtre, en molasse, sans grille. Enfin, immédiatement sous le toit, il y a encore une dernière fenêtre sans caractère spécial.

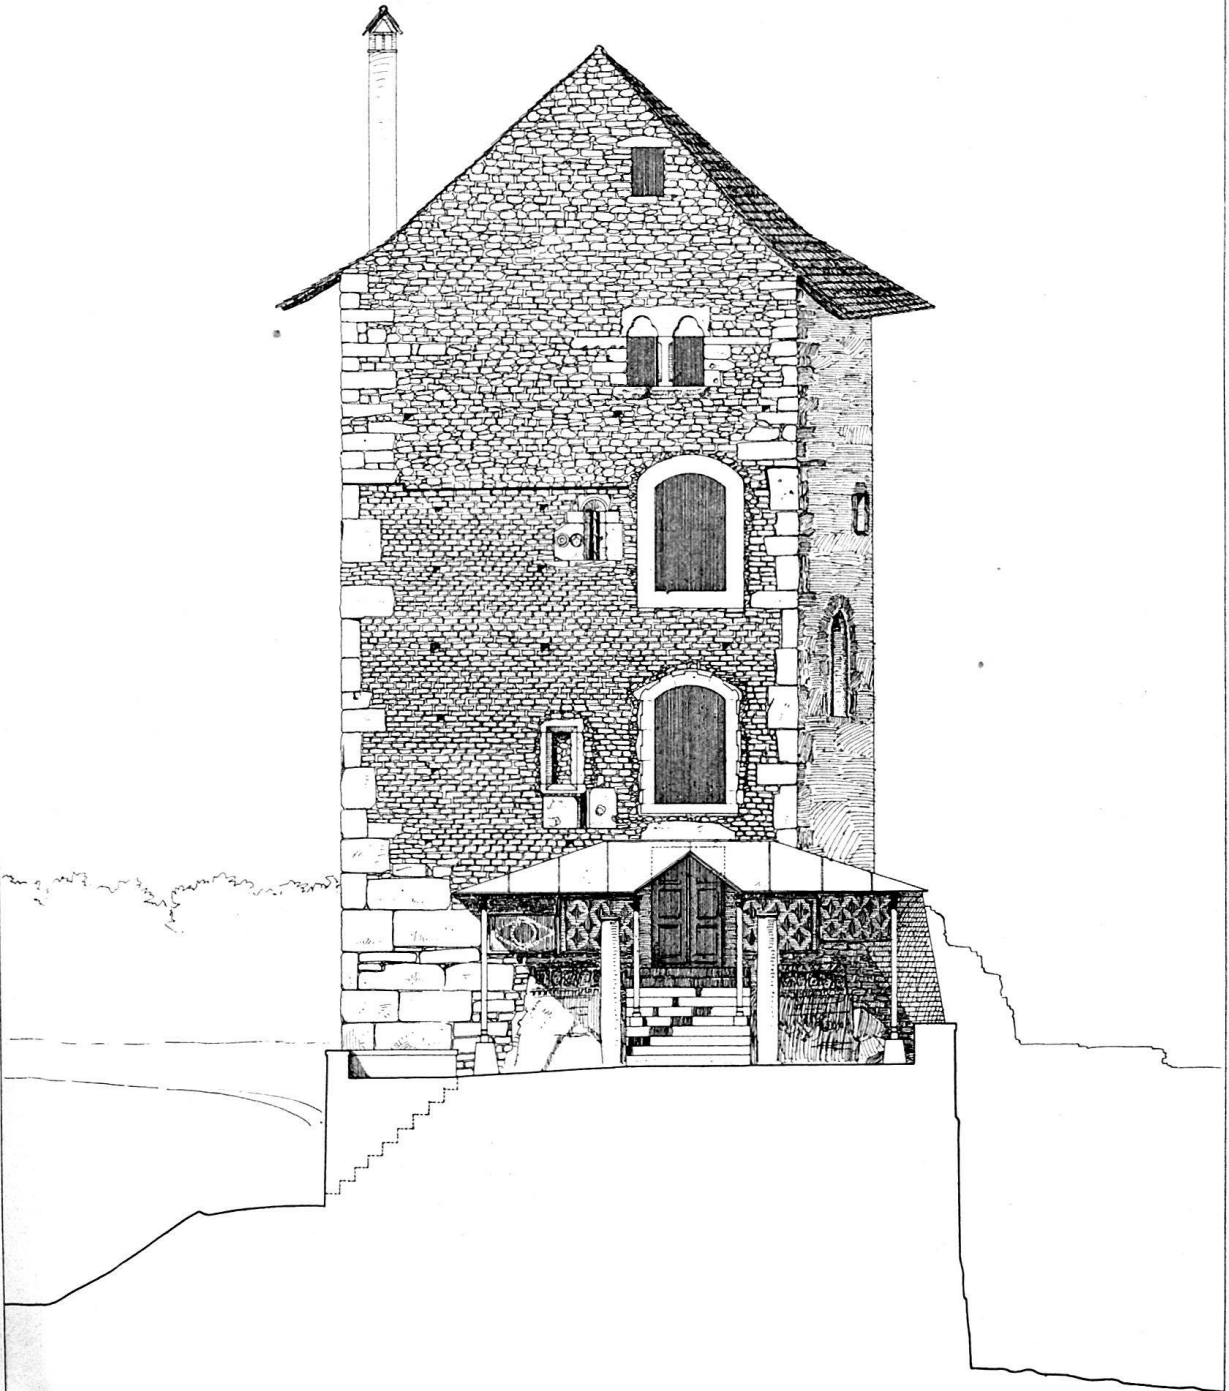
Fig. 5. Façade sud.

Façade sud (fig. 5).

Partie inférieure. — Immédiatement au-dessus de la marquise actuelle, on voit une archère romane, surmontée d'une fenêtre bernoise en molasse, dont la grille a disparu; plus haut, une seconde archère romane, en pierre jaune du Jura, dont le jambage gauche porte deux médaillons sculptés, l'un formé de cercles concentriques, l'autre contenant une tête imberbe, dont on remarquera l'ovale allongé¹⁾.

Dans la *partie supérieure*, à droite, on voit d'abord une fenêtre jumelle, à meneau octogone, dont la couverte est gracieusement trilobée. De chaque côté de l'embrasure la banquette, en pierre, subsiste encore. Immédiatement sous le toit, il y a une baie rectangulaire sans caractère spécial.

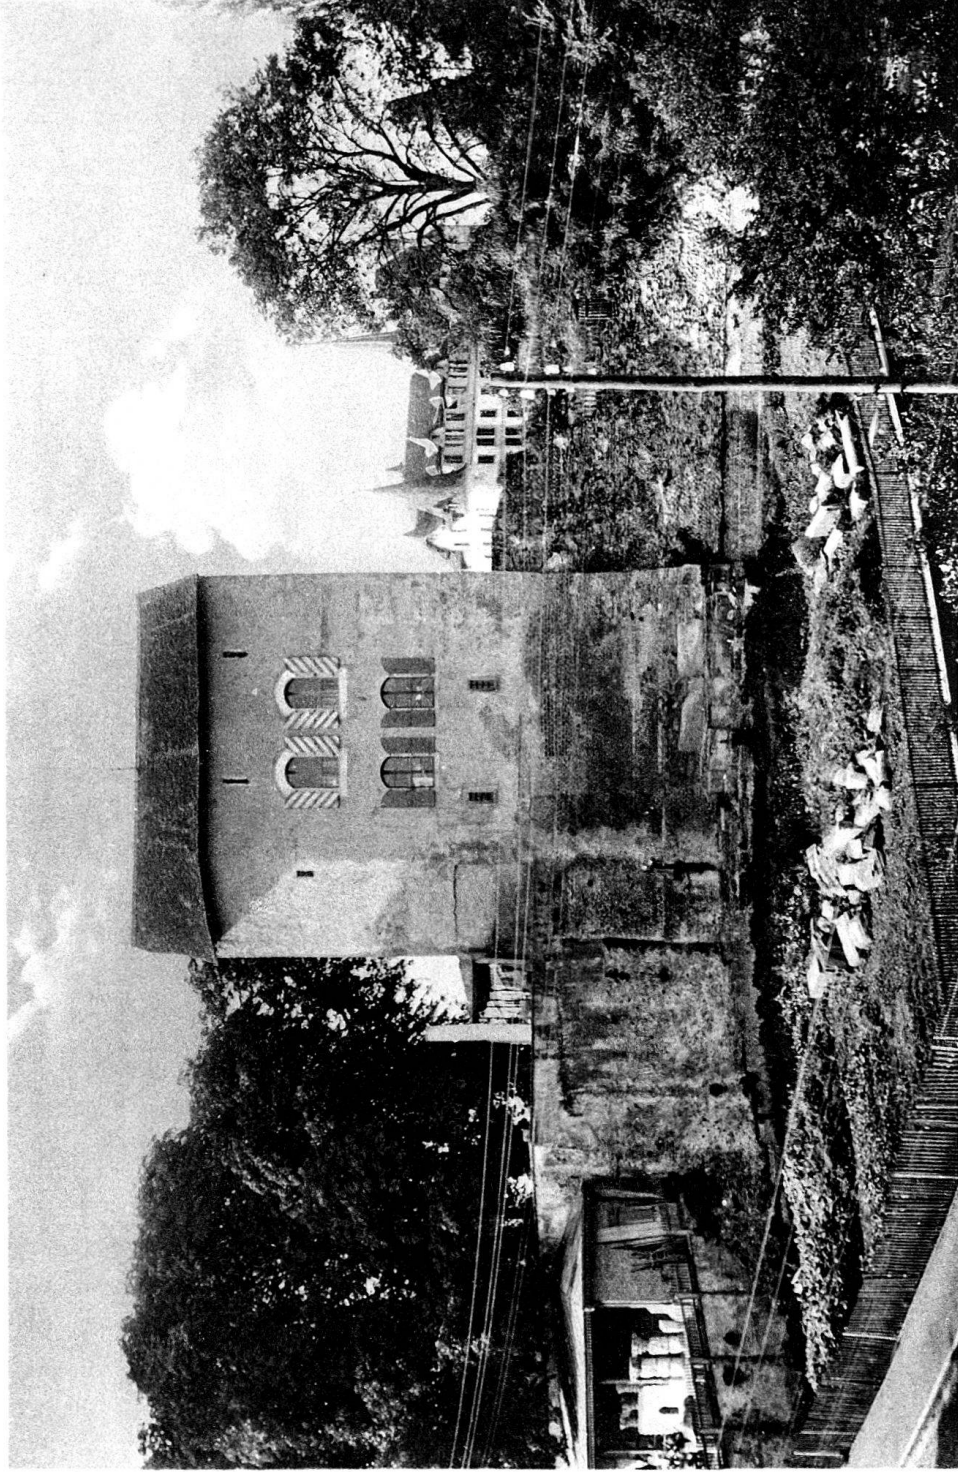
Le Rafour et la Tour du Musée

²⁾ Voir Planche 1: La Tour du Musée avant le piquage, le Rafour avec les blocs découverts pendant l'hiver 1906—07.
