Zeitschrift:	Anzeiger für schweizerische Altertumskunde : Neue Folge = Indicateur d'antiquités suisses : Nouvelle série
Herausgeber:	Schweizerisches Landesmuseum
Band:	16 (1914)
Heft:	1
Artikel:	Travaux à l'amphithéâtre d'Avenches. Premier rapport
Autor:	Cart, William
DOI:	https://doi.org/10.5169/seals-159225

Travaux à l'amphithéâtre d'Avenches.

Premier rapport.

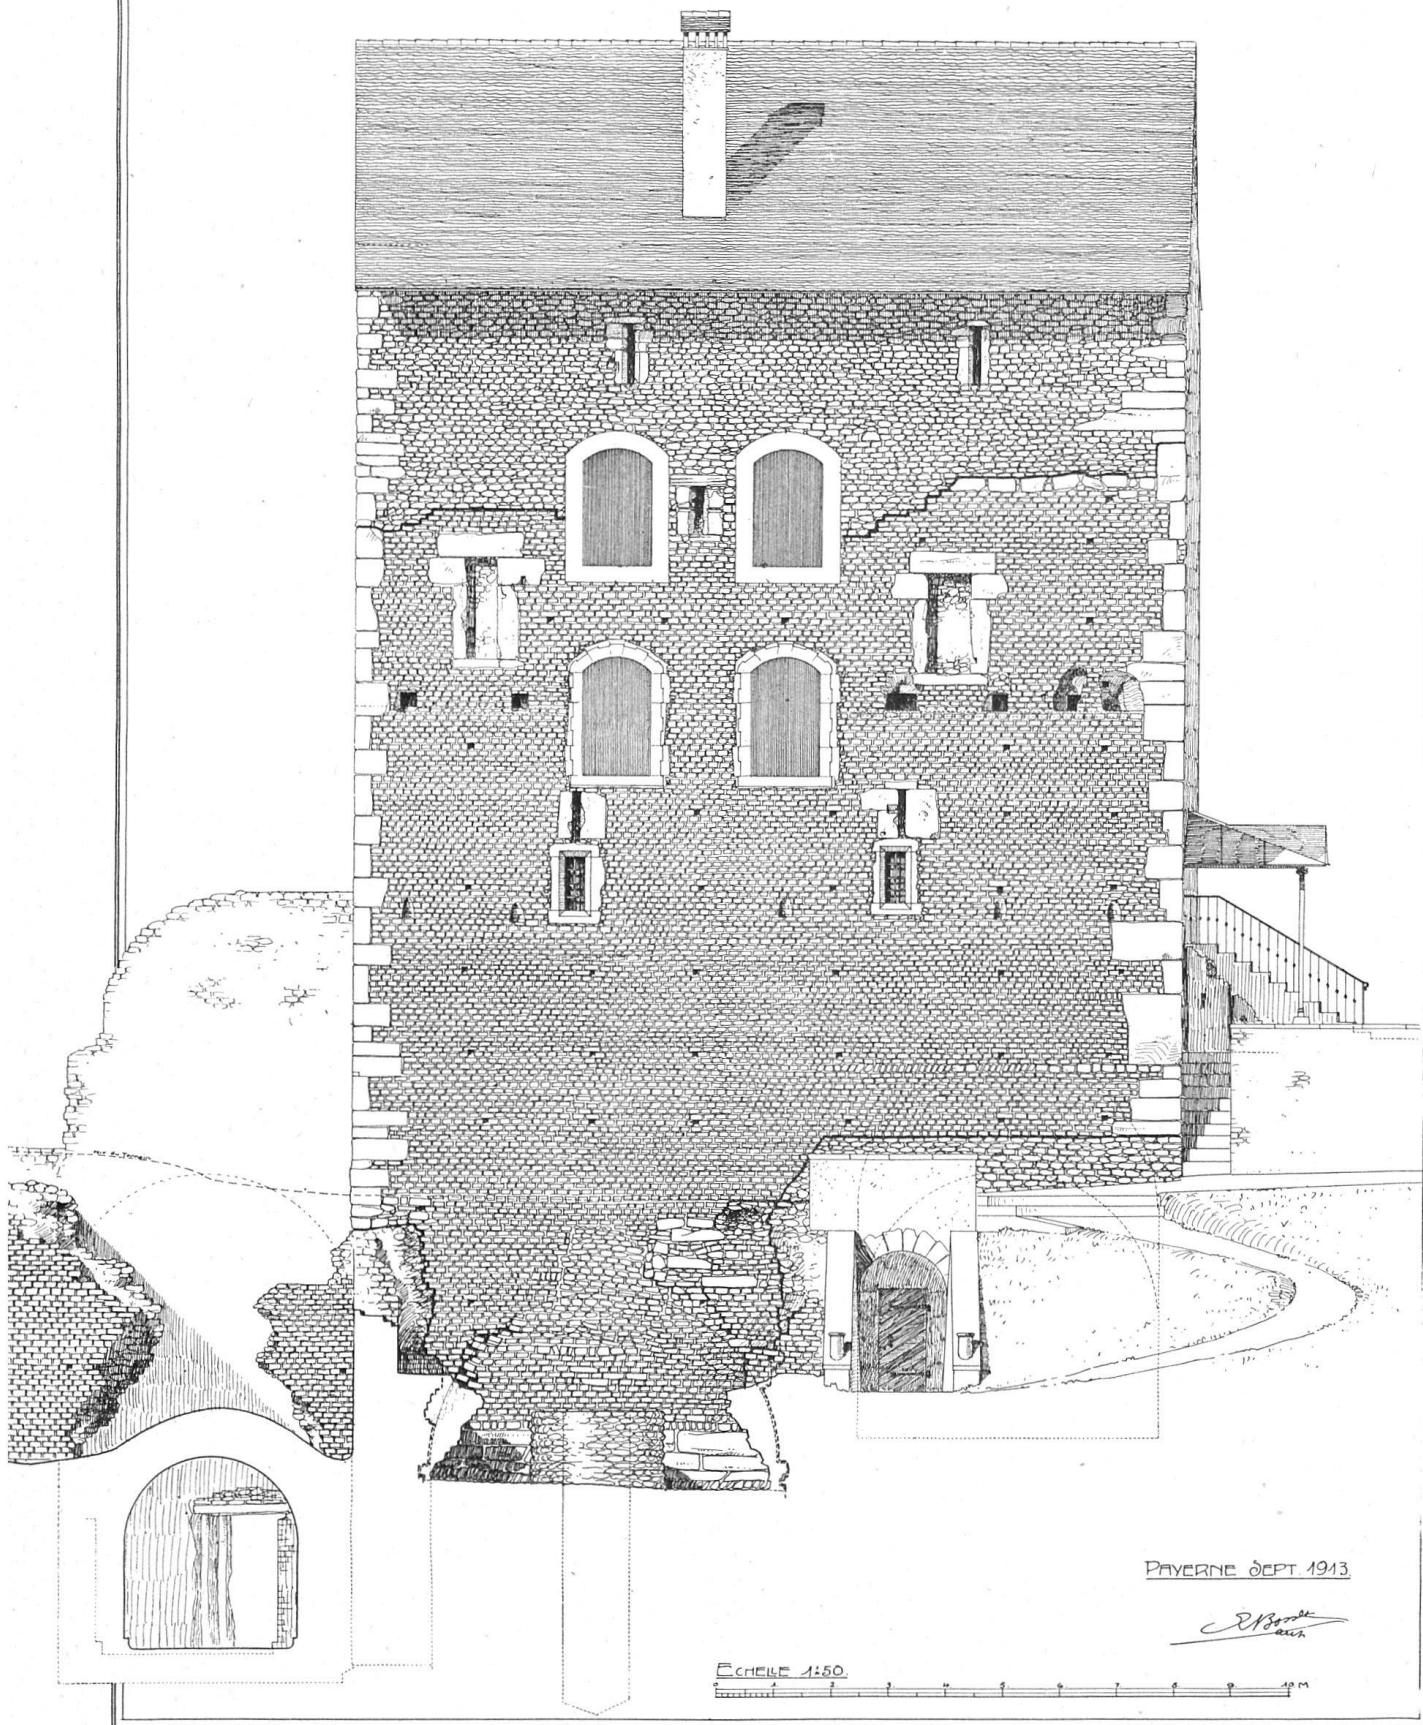
Fig. 2. Façade ouest.

Partie inférieure. — Deux fenêtres bernoises, étroites, en molasse, avec grille en fer. Immédiatement au-dessus de chacune de celles-ci, deux archères romanes, en grès coquillier.

Plus haut, à l'intérieur du mur, on constate un canal longitudinal qui avait contenu un ancrage formé de grosses poutres en bois; sur cet ancrage se greffent des canaux transversaux, espacés assez régulièrement, dans lesquels étaient encastrées des poutres supportant les hourdages, ou galeries en bois. A certaine distance en dessous des ouvertures de ces canaux correspondent en général, et cela sur toutes les façades, des trous obliques destinés à recevoir les bras de force qui soutenaient à leur tour les poutres horizontales émergeant des canaux. Au-dessus des ouvertures des canaux on voit deux portes, encadrées en grès dur, qui, de l'intérieur, donnaient accès sur les galeries.

Partie supérieure. — Entre les deux fenêtres modernes du deuxième étage, à la limite des deux maçonneries, on a dégagé une petite fenêtre, avec ébrasure extérieur en grès dur; tout en haut, presque sous le toit, deux archères grossièrement construites.

1. *Façade ouest* (fig. 2).

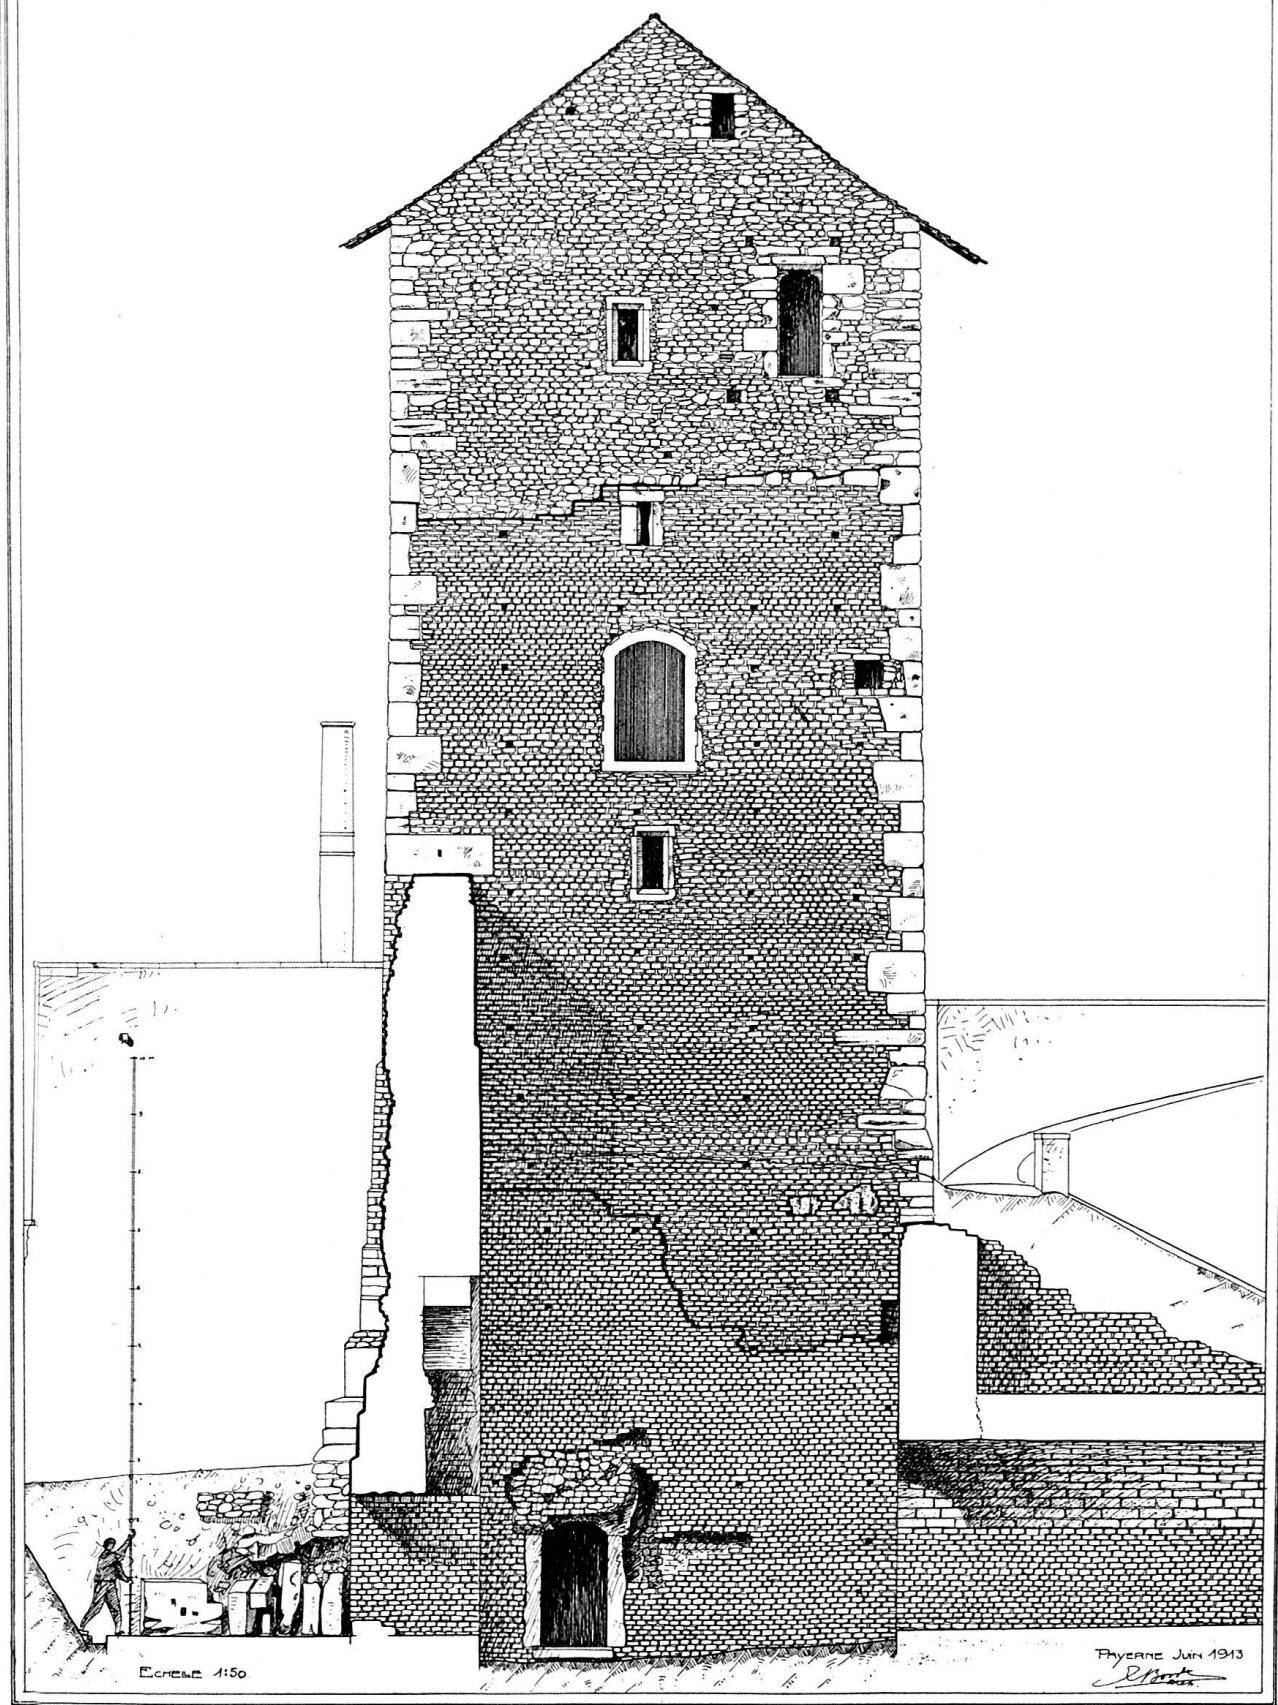
FACADE AU NORD.

Partie inférieure. — Tout d'abord on a constaté que le chaînage d'angle NE ne commence qu'à 10 m 50 au-dessus de la base de la Tour, au-dessus d'un mur venant du nord, et qui pénètre dans la façade sans liaison avec sa maçonnerie. Au milieu de la façade se voit une fenêtre bernoise, en molasse, avec grille; plus haut, vers l'angle NO, on reconnaît l'extrémité d'un canal correspondant avec les trous de poutre de la façade O; à la limite de la maçonnerie romane, une archère en grès dur.

Partie supérieure. — Vers l'angle NO on a démuré une porte, en grès de la Molière (hauteur, avec la couverte 1 m 95; largeur 78 cm), dont le seuil arrive au niveau du plancher du troisième étage actuel. Dans la couverte, comme dans le seuil, sont creusés les trous pour les pivots de la porte. Autour de la porte, des restes de pièces de chêne encastrées indiquent une construction faisant saillie sur la muraille, et comportant une toiture spéciale. Il est plus que probable que cette porte donnait accès à un cabinet d'aisance, vu qu'au pied de la Tour, à une profondeur de 2 m 50 au-dessous du sol actuel, on a constaté une

couche glaiseuse, bleuâtre et foncée, épaisse de 1 m 50, qui paraît avoir été produite par le séjour prolongé de matières fécales. Au milieu de la façade, et au même niveau que cette porte, les Bernois ont percé une fenêtre, en molasse, sans grille. Enfin, immédiatement sous le toit, il y a encore une dernière fenêtre sans caractère spécial.

2. *Façade nord.* (fig. 3).

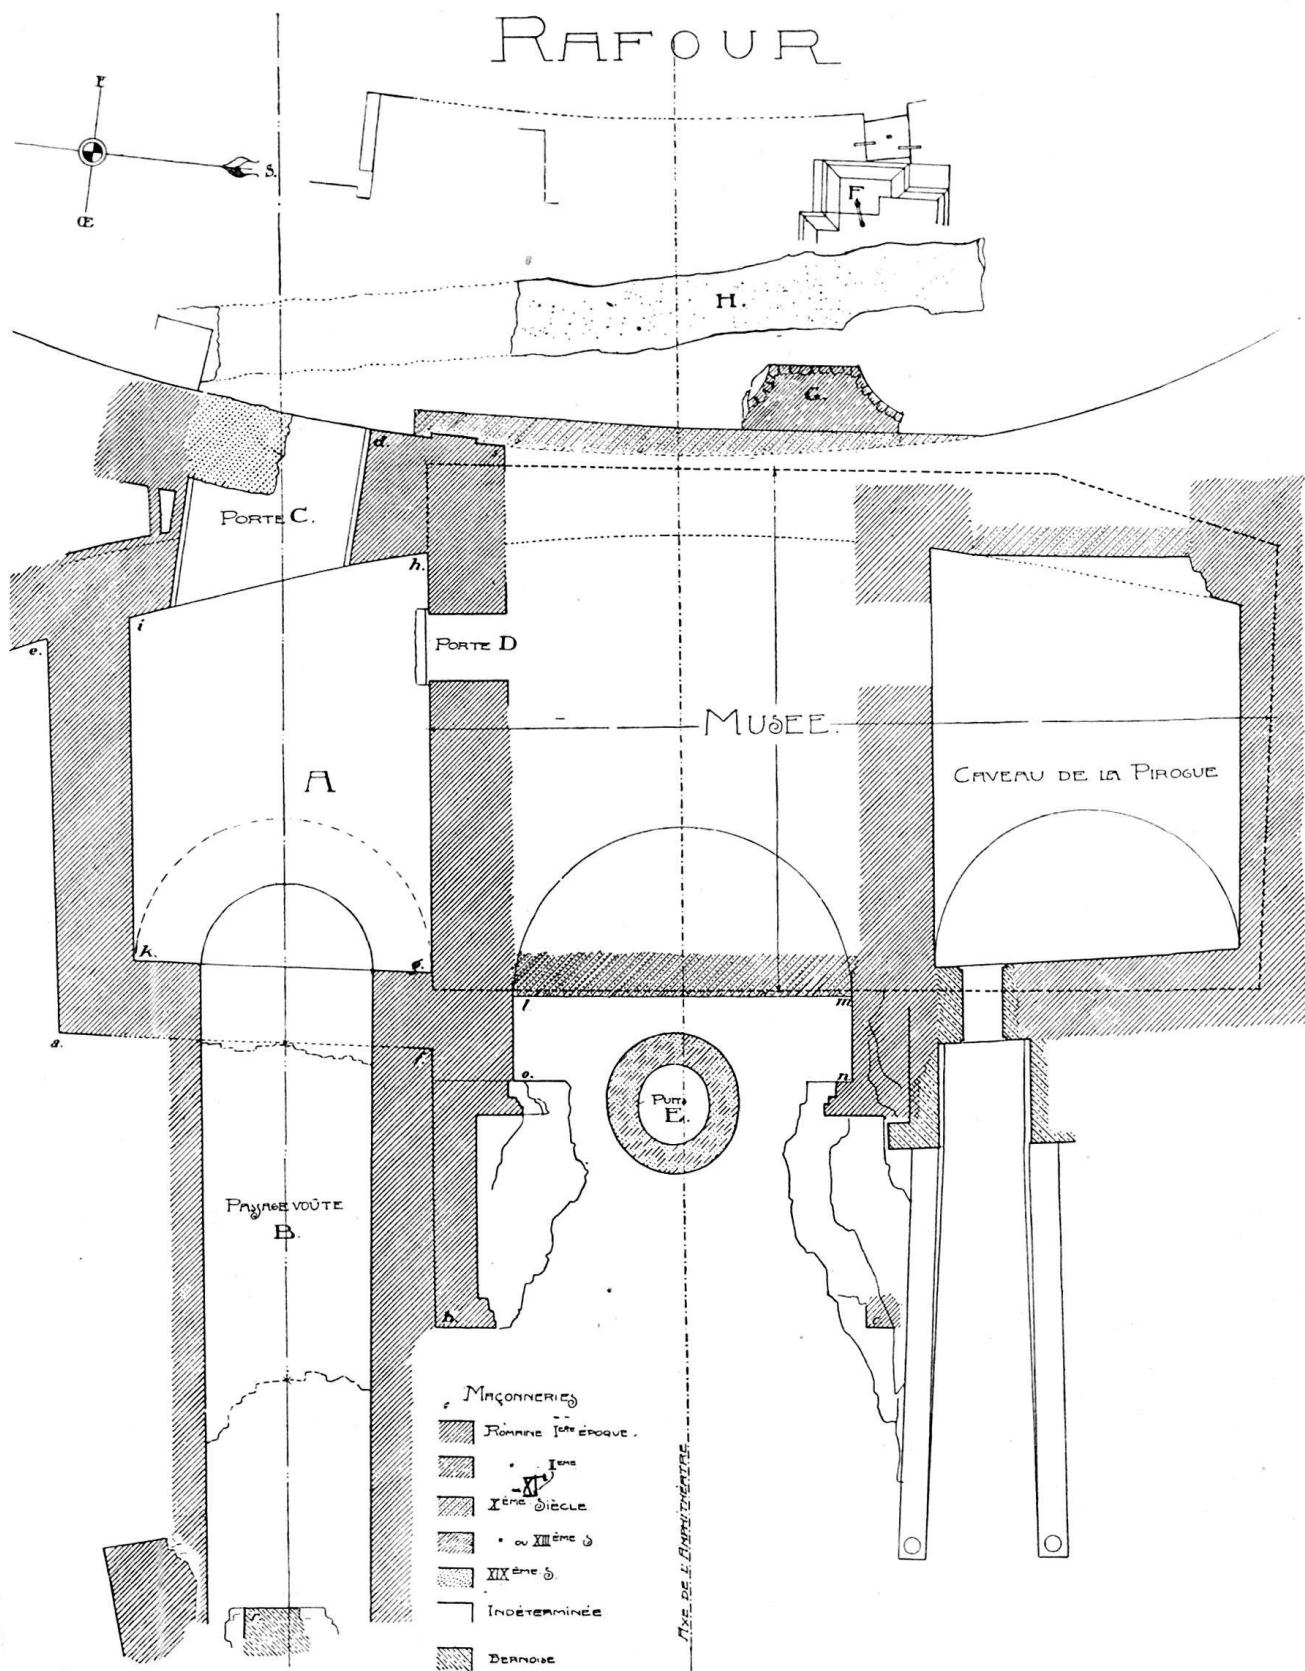
Fig. 6. Plan des fouilles.

Les travaux commencèrent au pied de la façade ouest de la Tour, à gauche (donc au nord) de l'entrée du „caveau de la pirogue”, celui que Herrliberger appelle la prison. Malgré l'épaisse couche de terre qu'il s'agissait de déblayer, avant Noël on avait découvert les restes considérables de deux murs romains, s'avançant parallèlement vers l'intérieur de l'Amphithéâtre et présentant des parements bien conservés. Des retours à angle droit, aux extrémités de ces murs, montrent qu'ils enserraient un local quadrangulaire¹⁾, dont le fond est formé de maçonnerie recouverte de mortier. Ce local était voûté, ainsi que le prouvent les deux naissances de voûtes, parfaitement visibles, et distantes de 5m87. Puis, entre ces naissances de voûtes on vit apparaître la base de la Tour. Le cintre de la voûte a été dessiné sur le mur, de façon à établir distinctement la ligne de démarcation entre la maçonnerie romaine et le remplissage médiéval. Ce dernier n'a pas été enlevé pour des raisons de prudence faciles à comprendre.

C'est donc bien une arcade que ces premières fouilles ont permis de constater, une arcade tout à fait semblable à celle du „caveau de la pirogue“. La Tour du Musée est donc réellement érigée sur deux des arcades inférieures de l'Amphithéâtre, ainsi que l'affirmait Bursian en parlant d'un *Doppelgewölbe* et que le soupçonnait M. Naef dans un rapport officiel en date du 24 novembre 1911. Nous verrons bientôt quelle destination spéciale avaient ces arcades, qui n'étaient pas uniquement de simples voûtes de soutènement supportant les gradins. Mais, avant de quitter ces arcades, constatons qu'on y voit deux niveaux de voûtes différents, correspondant à la hauteur des gradins qu'elles devaient supporter. En outre, en examinant soigneusement le „caveau de la pirogue“, M. l'architecte Bosset a observé que, malgré le badigeon qui en recouvre en partie les parois, on y voit partout les traces d'un feu intense et prolongé. Cette constatation a suggéré à M. Bosset une hypothèse qui nous paraît des plus ingénieuses: ce caveau aurait-il servi de four à chaux pendant le moyen-âge? Et serait-ce de là que le terrain au pied de la Tour a pris le nom²⁾ „Au Rafour“?

Partant de l'angle NO du donjon pour pénétrer dans l'intérieur de l'Amphithéâtre, on a peu à peu déblayé, sur une longueur de 10m 50, un couloir large de près de 3 m, dont la voûte est encore conservée sur plus des deux tiers de son étendue¹⁾; le sommet de l'intrados de cette voûte est à 1m 33 au-dessous du dallage en mortier du „local quadrangulaire“ (plan E) situé au pied occidental de la Tour; le couloir est séparé de ce local par des maçonneries de 2 m d'épaisseur. A l'est, donc au pied nord du donjon, ce passage conduit, de plain-pied, dans un local affectant la forme d'un rectangle irrégulier²⁾, tout à fait pareil, forme et dimensions (largeur 5 m, longueur 6 m et 7m 30) au „caveau de la pirogue“, et borné au nord par un mur de 1m 45 d'épaisseur, au sud par la paroi de la Tour. Ce local aussi est voûté, en tuf, comme le „caveau de la pirogue“, tandis que le local intermédiaire (plan E), sensiblement plus large, est voûté en moellons de pierre jaune. La voûte menaçant ruine, il a fallu en refaire une bonne partie; une ligne de tuiles rouges indique, comme toujours et partout, la ligne de démarcation entre ce qui est réfection moderne et ce qui est maçonnerie antique.

Le 13 février on découvrit dans la façade nord du donjon (épaisseur du mur 1m 48), à 1m 06 de l'angle NE, une porte³⁾, large de 1m 14, dont le seuil et les montants sont parfaitement conservés, donnant accès à l'intérieur de la Tour. Le seuil se trouve à 13m 10 au-dessous de la tablette de la fenêtre en molasse du rez-de-chaussée: on voit à quelle profondeur il a fallu descendre, et on se représente aisément l'aspect imposant qu'offre, vue de ce creux, la paroi verticale de la Tour! La porte est complètement obstruée de blocs, de pierres, de débris de toutes dimensions. Il n'a pas encore pu être question de la déblayer. On y a reconnu, entre autres, une base de colonne, en marbre du Jura, correspondant tout à fait, comme dimensions, à un fût (diamètre 45 cm, longueur 1m 20), trouvé en face de cette entrée.

ment curviligne. Dans cette paroi aussi, et c'est là une découverte de la plus haute importance, on a démuré une porte¹⁾, mesurant 2m98 de largeur, donc plus de deux fois et demie plus large que la porte latérale dans la Tour, et traversant la muraille en biais dans la direction du Rafour. A son débouché oriental, cette large ouverture est restreinte de moitié, sur la gauche, par une maçonnerie toute moderne, construite comme soutènement pour prévenir l'éboulement du terrain. En creusant toujours plus profond, on est parvenu sur le seuil de la porte, donc sur le sol romain, et dès la sortie sur le Rafour a apparu, sur un vaste espace, le pavement antique en grandes pierres grises, au même niveau et offrant exactement le même genre de construction que le groupe de dalles découvert lors des fouilles du *Pro Aventico* en 1907.

Les fouilles (fig. 6).

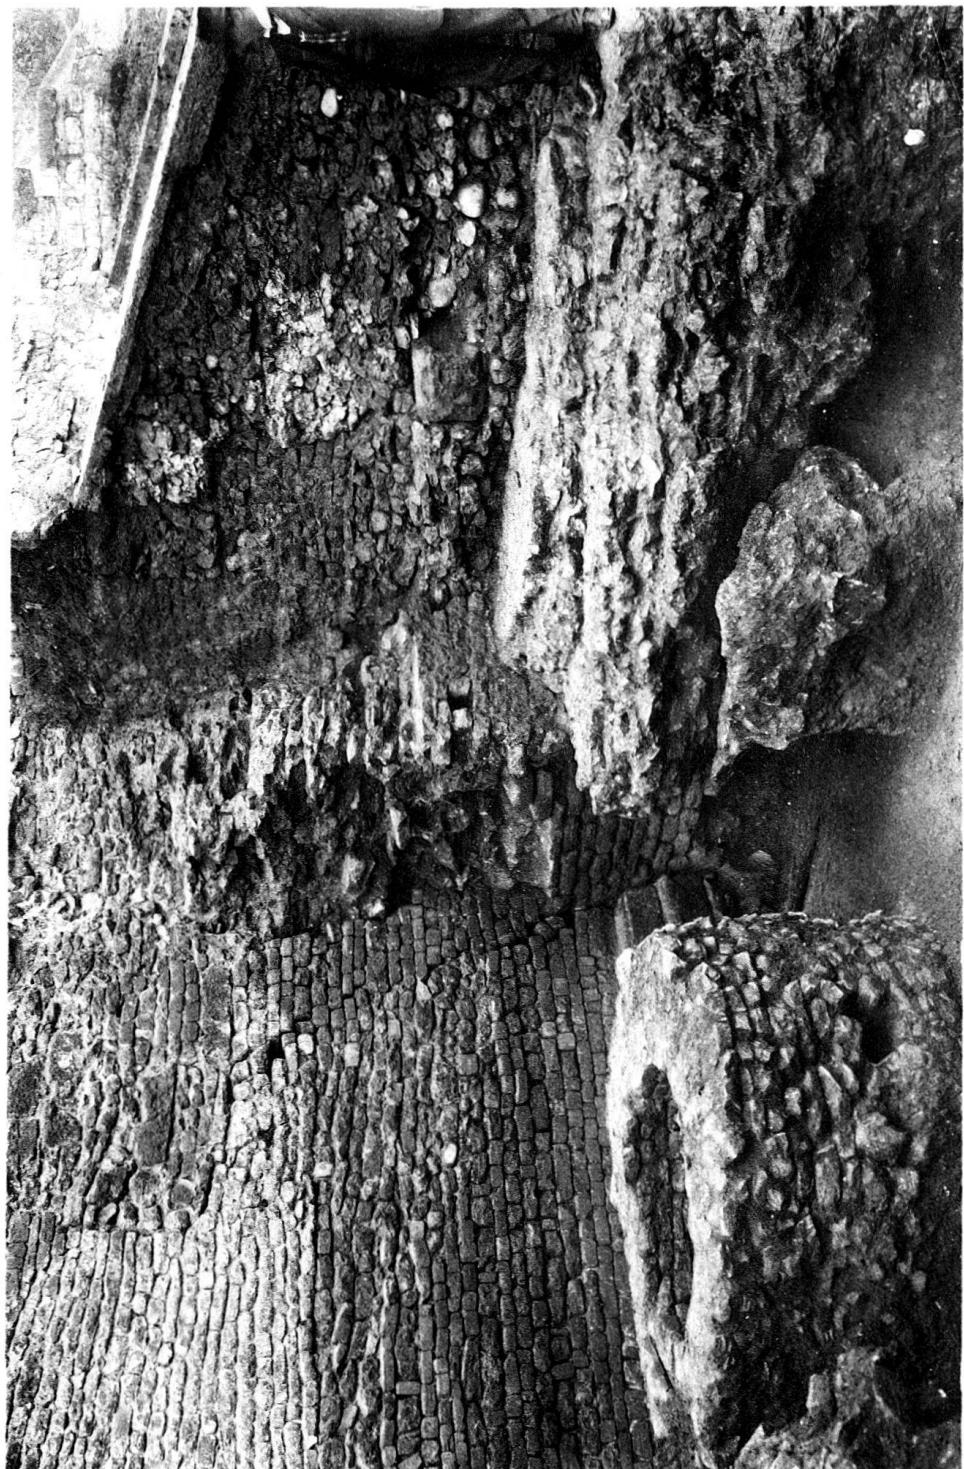
La voûte sous la Tour et le puits

Au centre du local déblayé, au pied de la Tour, à 1m43 de la muraille, on découvrit, le 9 janvier 1912, un puits mesurant 1m20 de diamètre intérieur, construit évidemment pour les défenseurs du donjon, avec des matériaux romains. Il était entièrement rempli de cailloux et de débris; on l'a vidé, mais sans rien y trouver de spécialement intéressant³⁾.

³⁾ Planche 2.

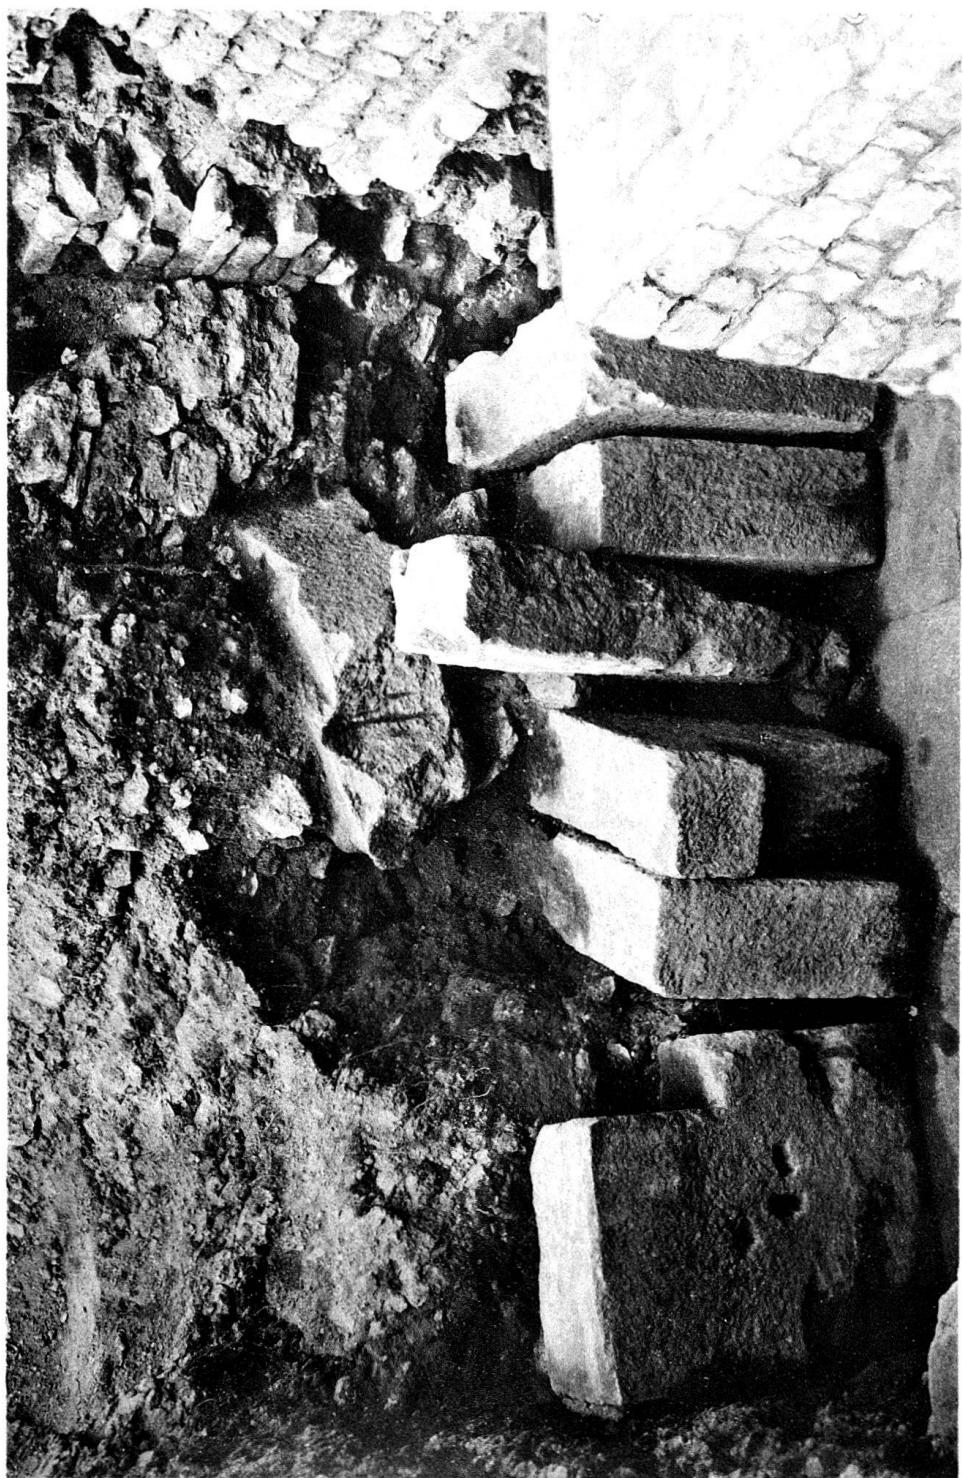
Dalles du pavé antique

Des deux côtés, une foule de dalles pareilles²⁾, placées de champ et sans être ni liées entre elles, ni maçonées, avaient été dressées sur le pavé primitif par les constructeurs des époques tardives ; elles supportaient non seulement une quantité de débris, mais encore la base du revêtement de l'angle NE du donjon.

²⁾ Planche 4.

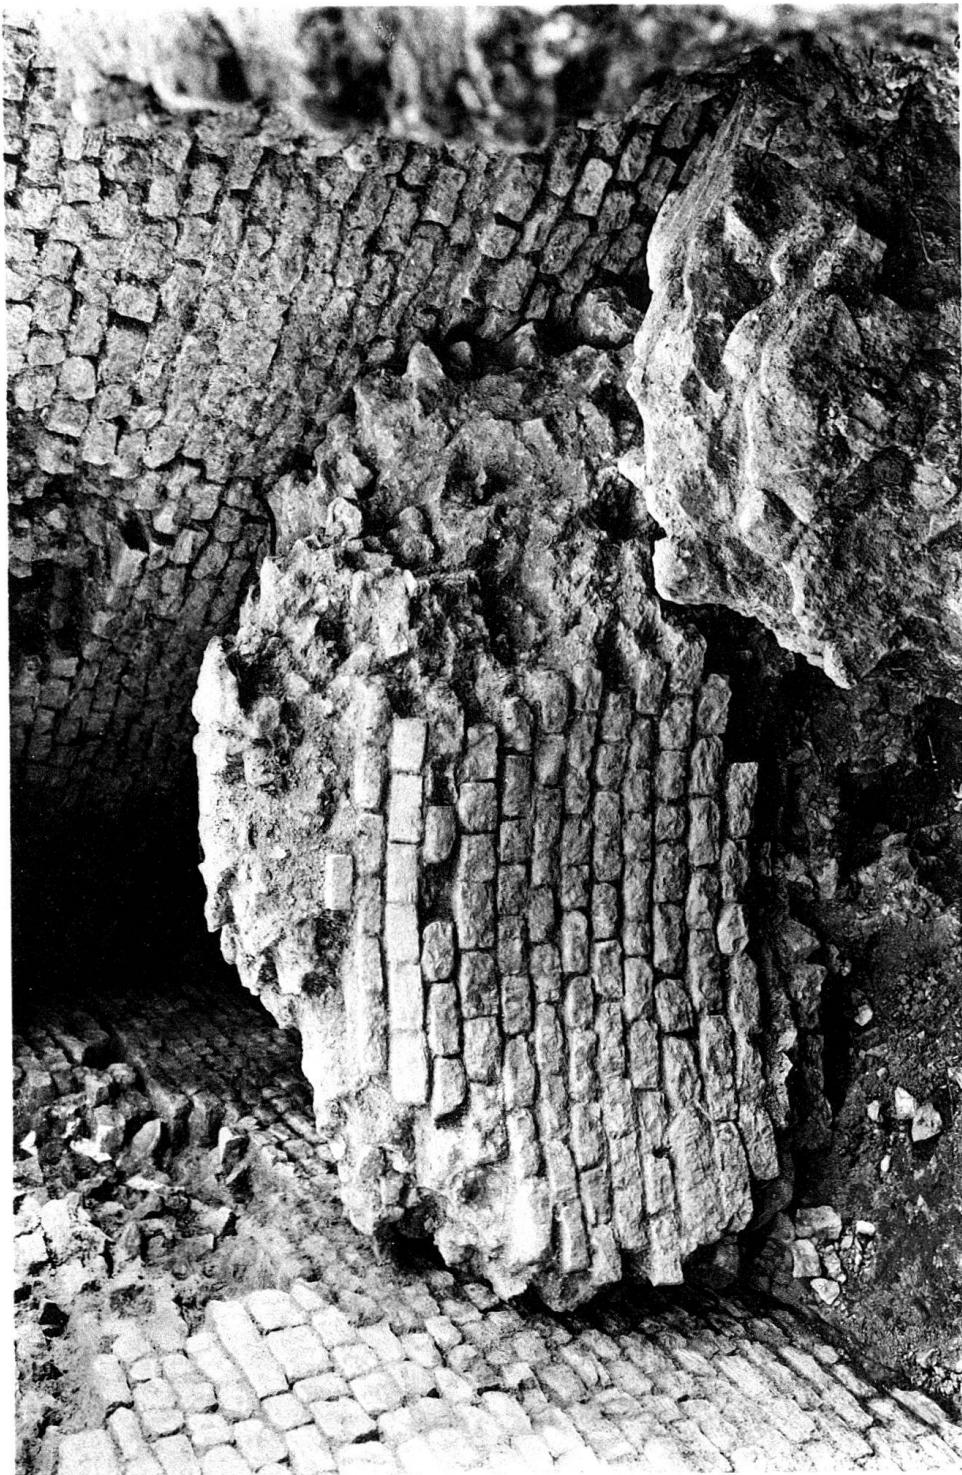
Hémicycle effondré

Toutes les constructions romaines dont nous avons parlé jusqu'ici appartiennent à la même époque, c'est-à-dire à celle de l'érection de l'Amphithéâtre. Mais les fouilles en ont aussi dévoilé d'autres. Tous les visiteurs d'Avenches connaissent les rangées d'„hémicycles“ en maçonnerie qui se voient au-dessus de la route cantonale, au SO du hangar du Musée, ainsi qu'au NO de la Tour. On se souvient que des restes d'hémicycles semblables ont été constatés, au pied même de la façade Est du Musée (plan G) lors des fouilles en 1906—07. Alors ils ont été recouverts par mesure de précaution, puis remis au jour par les derniers travaux. Des restes considérables d'un hémicycle de même genre ont été retrouvés, écroulés²⁾ dans l'angle d'intersection entre le mur elliptique des Arènes et le „mur cintre“ de la contre-ellipse extérieure.

2) Planche 5.
