Artikel: Travaux à l'amphithéâtre d'Avenches. Premier rapport

Autor: Cart, William

Travaux à l'amphithéâtre d'Avenches.

Premier rapport.

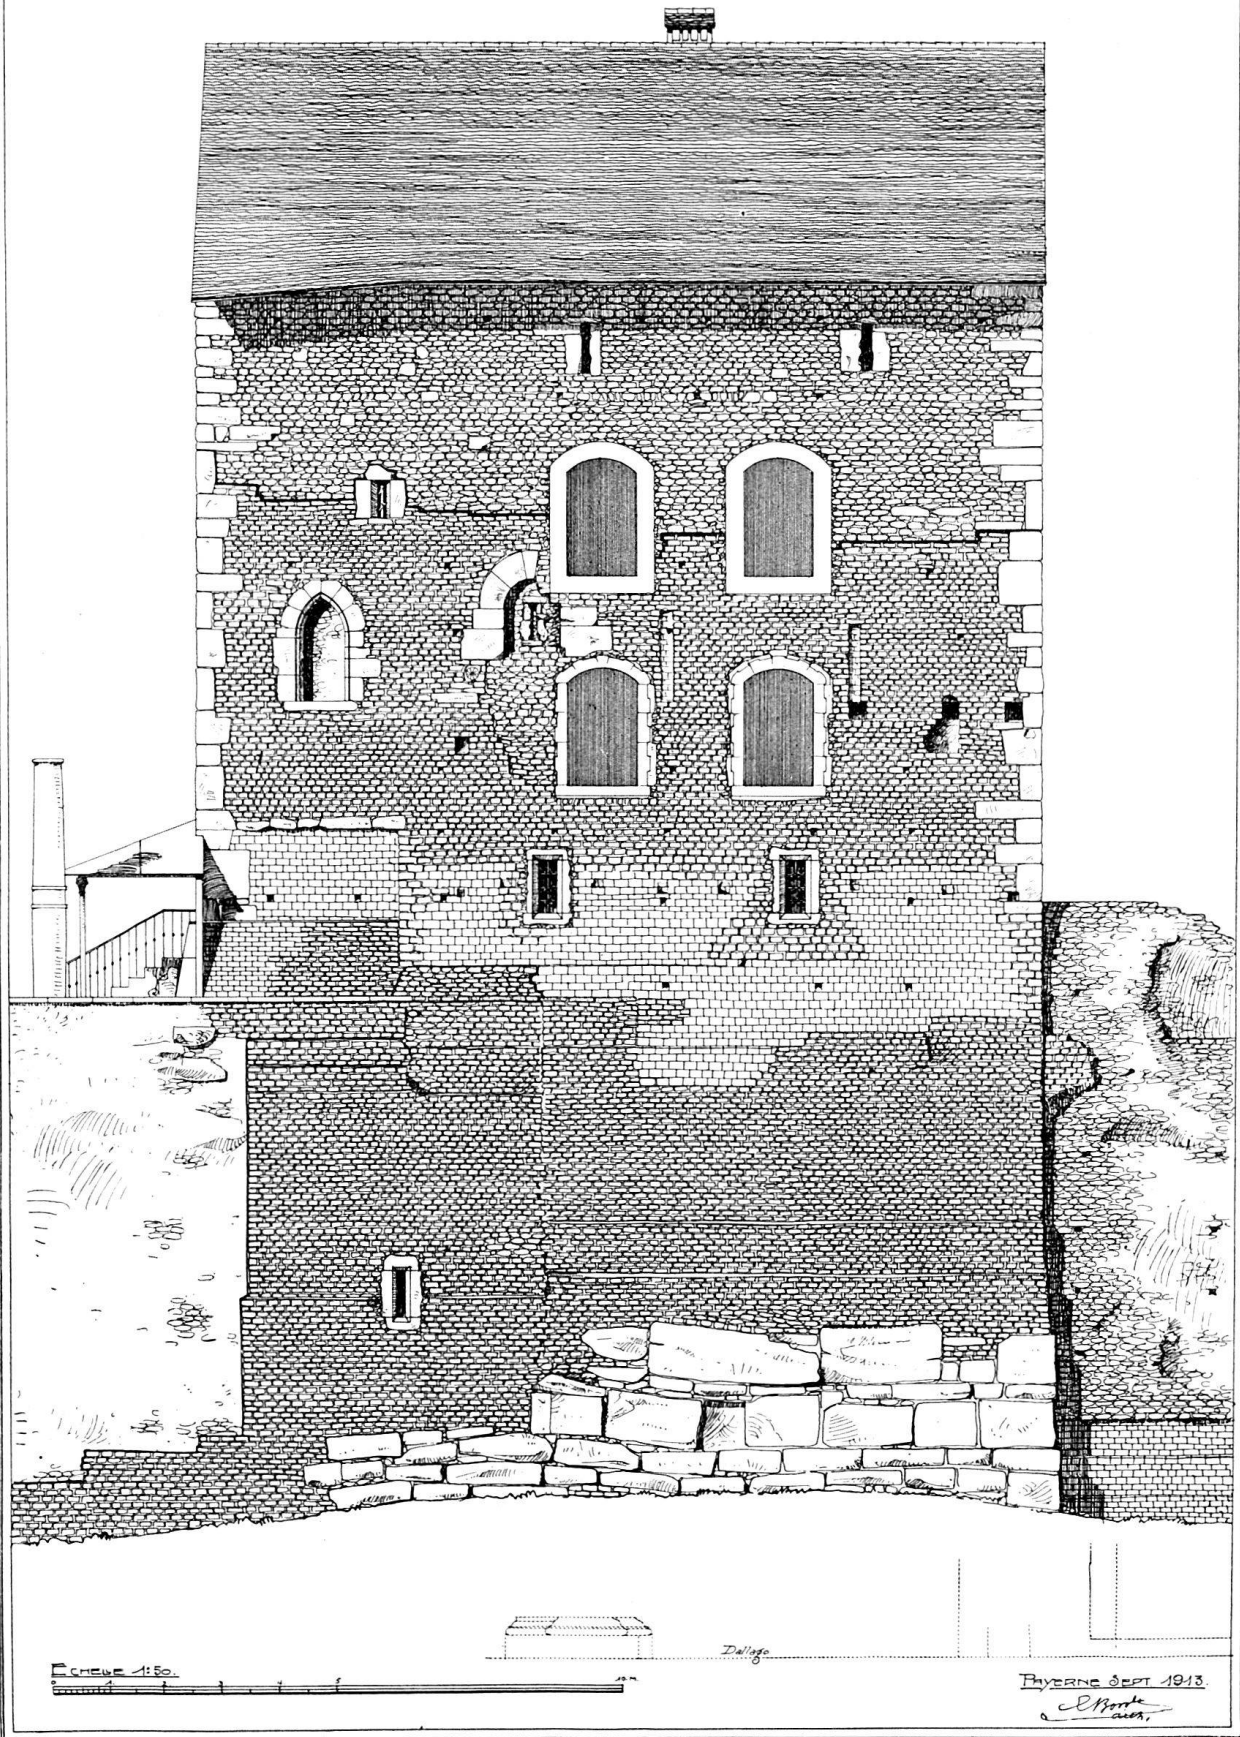
Fig. 4. Façade est.

C'est sur ce côté que le piquage a donné les résultats les plus intéressants. On remarquera que cette façade ne forme pas une ligne parfaitement droite, mais qu'elle s'infléchit vers le sud, formant ainsi un angle très obtus. Cela tient à ce que les constructeurs de la Tour ont été obligés de suivre la ligne elliptique du mur extérieur de l'Amphithéâtre sur lequel ils voulaient asseoir leur donjon.

Si nous commençons par le bas, nous voyons d'abord deux fenêtres bernoises, en molasse, avec grillage; puis au même niveau que sur la façade ouest, nous retrouvons les trous de poutres pour hourdages, ainsi que le canal de chaînage horizontal avec des restes de bois. Vers la brisure de la façade, un canal montant en oblique vers l'intérieur était probablement un trou de vidange. Mais, ce qui est bien plus intéressant, c'est une porte (largeur en œuvre 0 m 995) en plein cintre, avec pieds-droits en pierre d'Agiez jaune, tendre. Sous le jambage de gauche est gravé le dessin d'une espèce de roue. Sur le côté droit, l'arc de cette baie a été fortement entamé quand, vers 1890, on a percé les fenêtres pour la salle supérieure du Musée. Les ouvriers ont bien signalé quelque chose¹⁾, mais personne, à ce moment, ne paraît avoir prêté à cette découverte l'attention qu'elle méritait. Si on avait reconnu son importance, on aurait déjà alors pu voir que ce ne pouvait pas être un travail bernois, et peut-être aurait-on poussé les investigations plus loin. Qui sait? A l'intérieur du cintre a été aménagée une meurtrière en tuf. A peu près à la même hauteur, mais plus à droite, deux gaines verticales, peu profondes, peuvent avoir contenu des pièces de bois. Hauteur 1 m 58 et 1 m 37.

A gauche de la brisure de la façade, sensiblement au même niveau que le bas de la baie en plein cintre, on a demuré une porte en tiers-point, qu'on pouvait déjà vaguement deviner sous le crépissage. D'un dessin impeccable d'élégance, elle est encadrée en grès dur de la Molière, avec arrière-couverte en chêne. La baie, large de 0 m 86, mesure 1 m 80 de hauteur. D'après une gravure de Herrliberger (1754) le mur extérieur de l'Amphithéâtre, transformé au moyen-âge en forteresse, s'élevait encore de son temps jusqu'à cette hauteur. Cette gracieuse porte s'ouvrait donc probablement sur le chemin de ronde du rempart.

A la limite des deux maçonneries se voit une petite fenêtre en grès, avec barreau en fer plat découpé.

Dans la partie supérieure nous ne relevons que deux archères grossièrement construites.

3. *Façade est* (fig. 4).
