# Grabungen der Gesellschaft Pro Vindonissa im Jahre 1914.

Von Dr. S. Heuberger.

### Reste einer römischen Villa in Rüfenach.

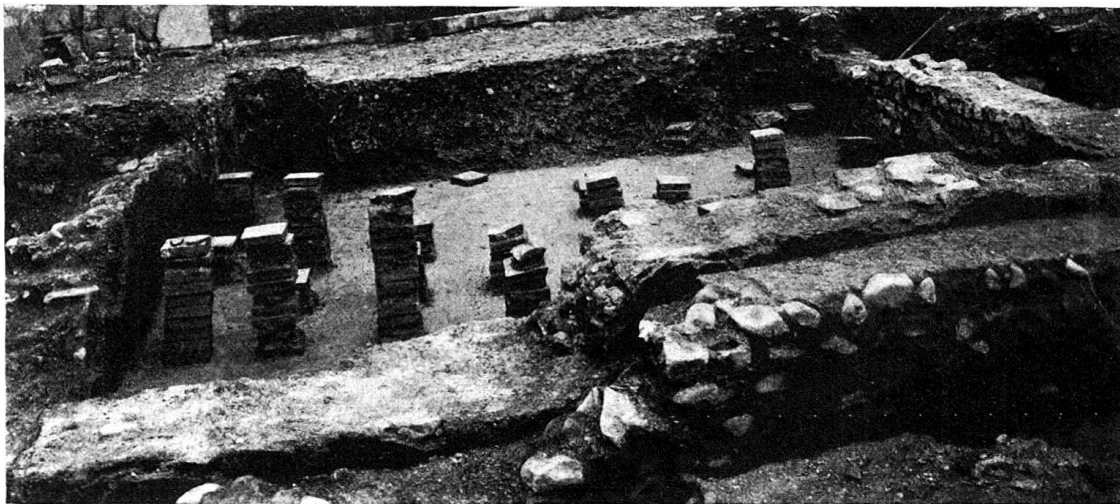
Abb. 6. *Gemach 1*. Aufnahme von Norden. Edm. Fröhlich.
