Artikel: Grabungen der Gesellschaft Pro Vindonissa in den Jahren 1921 und 1922

Grabungen der Gesellschaft Pro Vindonissa in den Jahren 1921 und 1922.

I. Südwall mit Wehrturm und Südtor.

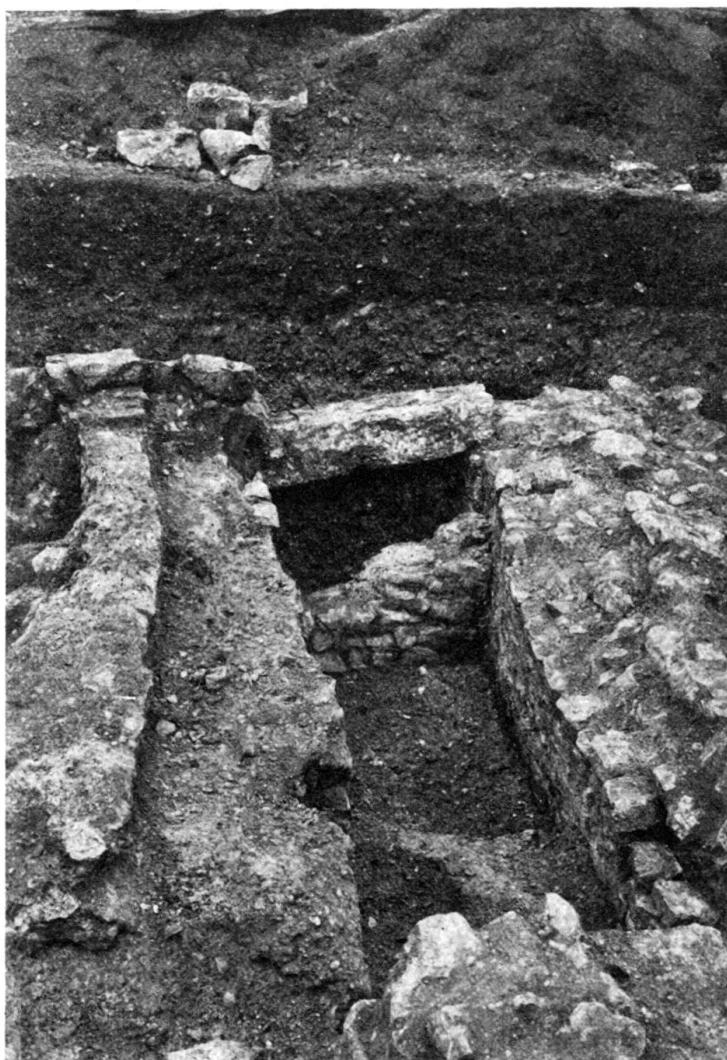
Abb. 3. Wasserdurchlaß mit Staumauer und Wehrturmfundament.
Aufnahme von Norden 15. XII. 1921.

Weitergraben ergaben sich die Fundamente eines rechteckigen Turmes von 4,3 auf 6 m, mit vorspringender Nordwestecke. In der Nordmauer, 1 m dick, war ein Durchlaß mit einer Lichtweite von 1,1 auf 1,1 m. Die Abdeckung der Rinne bestand aus einer Mägenwilerplatte von 1,7 m Länge, 1 m Breite und 0,38 m Dicke. Darüber war aufgehendes Mauerwerk von ganz guter Ausführung. In der Sohle des nördlichen Durchlasses war ein viereckiges Pfostenloch von 0,2 m, das wir bis auf eine Tiefe von 0,8 m ausräumten: zweifellos ein Rest des Erdholzwalles. Die Südmauer hatte ebenfalls einen Durchlaß und war auch mit einer Mägenwilerplatte abgedeckt, nur weniger gut erhalten (Abb. 2, 3 und 4).

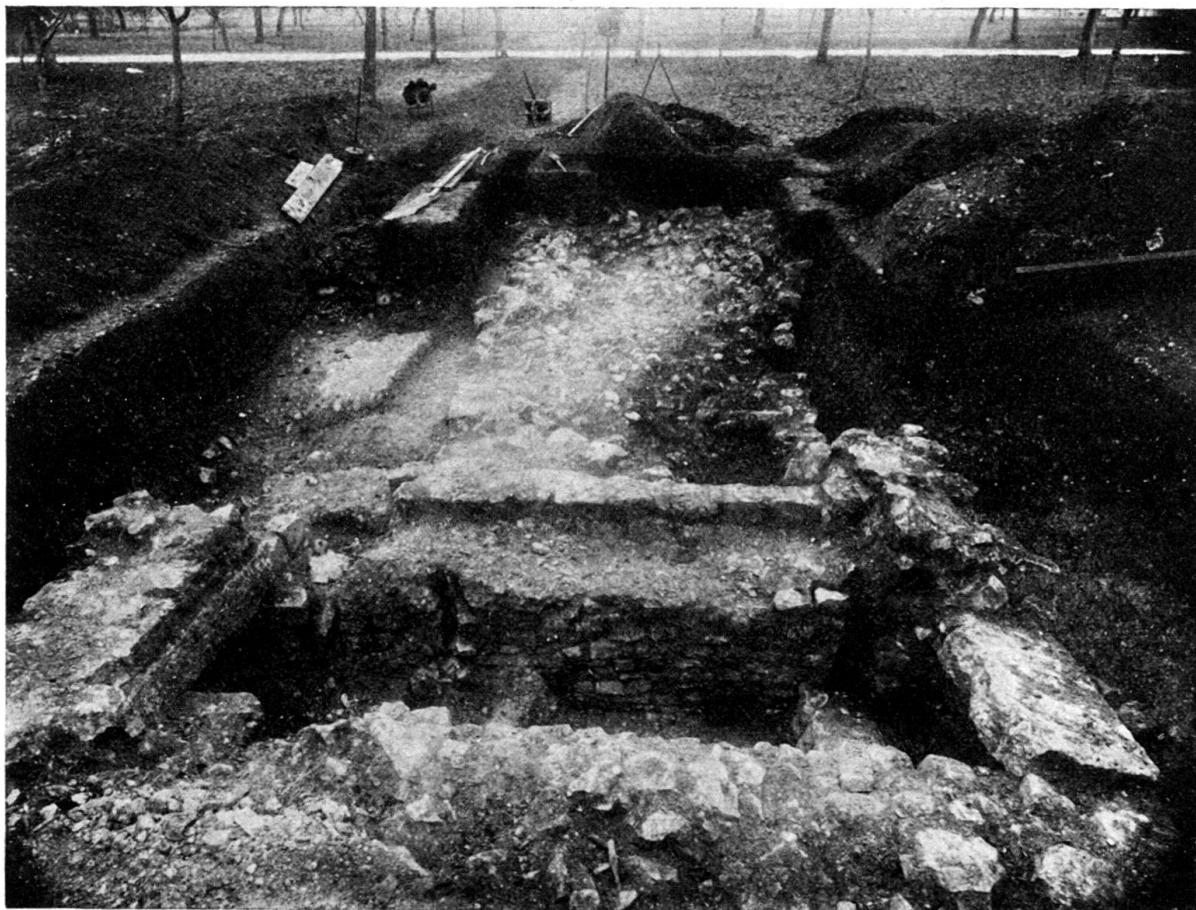
Abb. 4. Wehrturmfundament (mit Wasserdurchlaß) und östlich anstoßendem Wallfundament.
Aufnahme von Westen 15. XII. 1921.

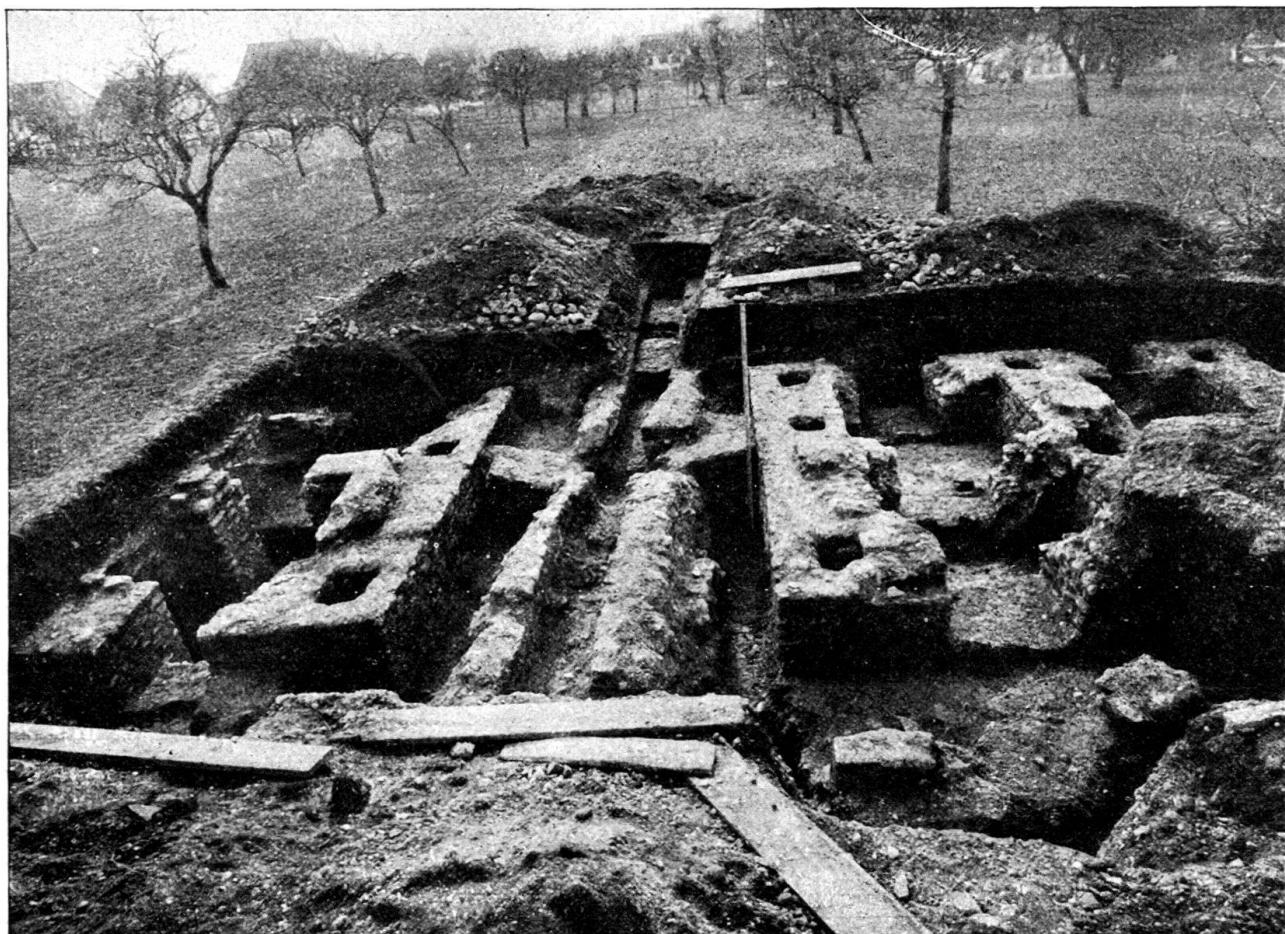
Abb. 7. Vindonissa Südtor. Aufnahme von Norden (Lagerseite) 1. III. 1922.
(Der störende Erdklotz außen rechts (Mitte) konnte wegen eines darin stehenden Baumes nicht abgehoben werden.)

an die Seitenmauern der Türme angebaut waren. Sie waren also nicht mit den Turmmauern verbunden, was der Schnitt a—b in Abb. 6 u. 7 zeigt. Der Kanal ruht beim Eintritt in den Tordurchgang auf einem Betonklotz von 2,4 m Länge, 1,6 m Breite und 0,7 m Höhe, dessen obere Steine teilweise in die Kanalsohle hineinreichen; etwas, wozu die Erklärung fehlt. Überhaupt zeigt die Konstruktion und Anlage der Kanalstrecke im Tordurchgang eine wenig sorgfältige Ausführung; im Gegensatz zu den übrigen Teilen des Tores und Kanals. Die mittlere Mauer des östlichen Turmes ist von oben bis unten gerissen; der Spalt beträgt oben 6 cm. Wir müssen annehmen, daß durch eine nachträgliche Bodensenkung das Gefälle des Kanals geändert und so die Eindrückung der Kanalwände und der Torschwelle sowie der Mauerriß bewirkt wurden. Vergleiche dazu die Ausführungen im Bericht über das Südtor in den Jahresberichten der Schweiz. Gesellschaften für Erhaltung historischer Kunstdenkmäler und für Urgeschichte 1921, S. 69. Es wurde zwar die Ansicht geäußert, daß der Kanal von Anfang an Gefälle nach Norden hatte, um Abwasser durchs Lager nach Norden abzuführen. Dann muß man aber fragen: was für Wasser? Etwa das Regenwasser der Felder oder Abwasser der Umgehungsstraße? Das wäre doch einfacher dem Reußbord zugeführt worden, das nur 140 m entfernt liegt, statt auf dem Umweg über das Nordtor dem Nordwestturm zu, also auf eine Distanz von etwa 650 m. Auch der Umstand, daß der große Kanal auf der Nordseite des Tores in zwei kleinere übergeht oder umgekehrt, spricht gegen jene Annahme. Daß der Kanal um 18 m über das Tor hinausgeht, zeugt mit aller Entschiedenheit dafür, daß er, wie der oben beschriebene Durchlaß im Wehrturm und alle andern, bisher gefundenen Abwasserläufe, Wasser aus dem Lager hinaustrug. Der Kanal im nördlichen Lagerfeld führte das Abwasser von der Windischer Hauptstraße gegen das Nordtor, an diesem vorbei und zum Nordwestturm hinaus. Der Kanal im südlichen Lagerfeld dagegen lief durch das Südtor bis zur Grabenstraße.

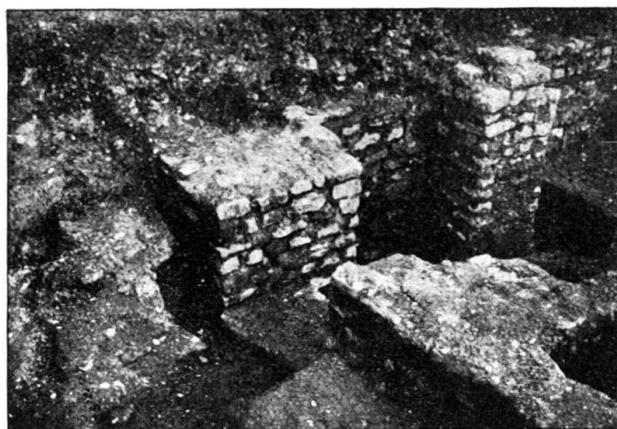
Abb. 8. Vindonissa Südtor, westlicher Durchgang des östlichen Torturmes.

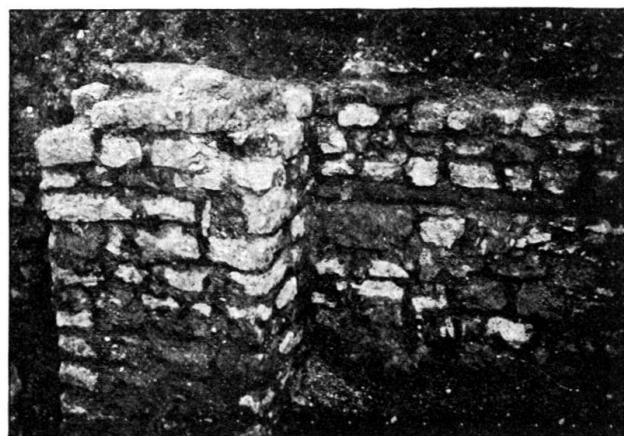
Abb. 9. Vindonissa Südtor, westlicher Durchgang des östlichen Torturmes.
Bei Z ein Ziegelband.

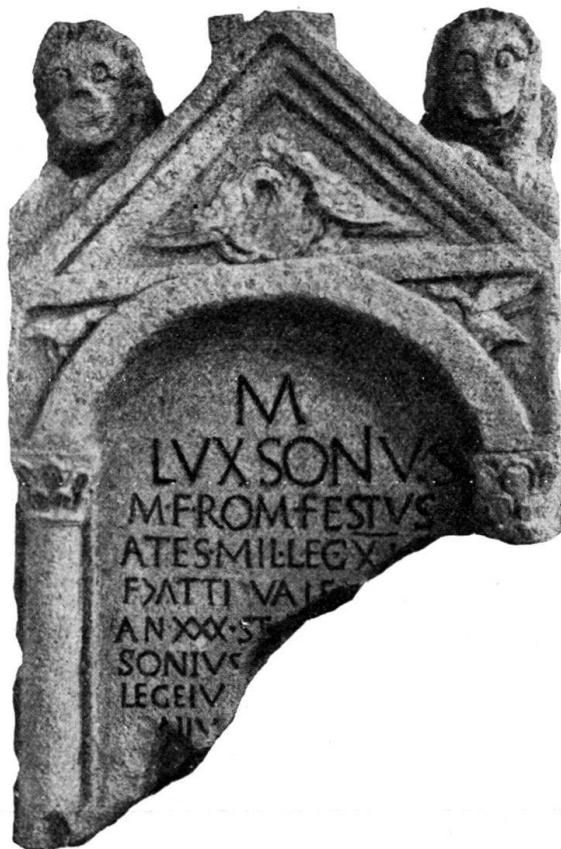
Abb. 13. Grabstein, gefunden am 23. August 1921 beim Fundamentieren des Anbaues an der Südseite des Postgebäudes in Brugg. Im Vindonissa-Museum. Aufnahme 3. II. 1922.

3. *Römische Gräber neben der Hauptstraße Brugg.* Die römischen Grabfunde neben der Hauptstraße von Brugg, vor ihrer Teilung außerhalb der Altstadt in die Straßen nach Zürich und Aarau (Anz. XIV 137 Abb. 27), wurden im Jahre 1921 bei Errichtung von zwei Neubauten vermehrt. Der wichtigste der neuen Funde ist der Grabstein eines Soldaten Marcus Luxsonius der XI. Legion: Abb. 13. Näheres darüber siehe im Jahresbericht 1921/22 der G.P.V., mit Bild; und meine Mitteilungen im Jahresbericht der Schweiz. Gesellschaften für Erhaltung historischer Kunstdenkmäler und für Urgeschichte 1921 S. 71, wo O. Schultheß den Grabstein beschrieben hat. — Bei Errichtung des Neubaues an der Promenade, östlich von der Schweizerischen Volksbank, kam ein Skelettabzug zum Vorschein, neben Fundsachen des 1. Jahrhunderts: ein Beweis, daß schon damals die Römer nicht alle Leichen verbrannten.
