Artikel: Grabungen der Gesellschaft Pro Vindonissa : Grabung auf der Südfront des Prätoriums im Herbst 1925

Grabungen der Gesellschaft Pro Vindonissa.

Grabung auf der Südfront des Prätoriums im Herbst 1925.

Von C. Fels.

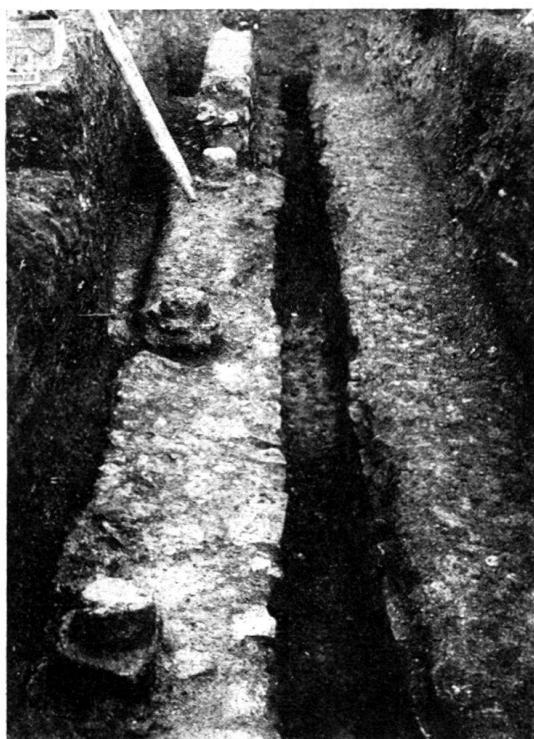
Abb. 3.

Fünf Meter westlich davon zeigte der Kanal eine Verbreiterung von 0,80 m Länge und 0,60 m Breite, wahrscheinlich ein Reinigungsschacht. Ein Meter westlich des Schachtes stand auf der nördlichen Kanalmauer, in der Flucht der Säulenfüße, ein Mäuerchen (Abb. 3). Es war von geringer Ausführung und

wird einer späteren Zeit angehören. Beim Abbrechen kam ein Säulenfuß zum Vorschein, der noch an seinem ursprünglichen Platze stand und fest mit seiner Unterlage verbunden war.

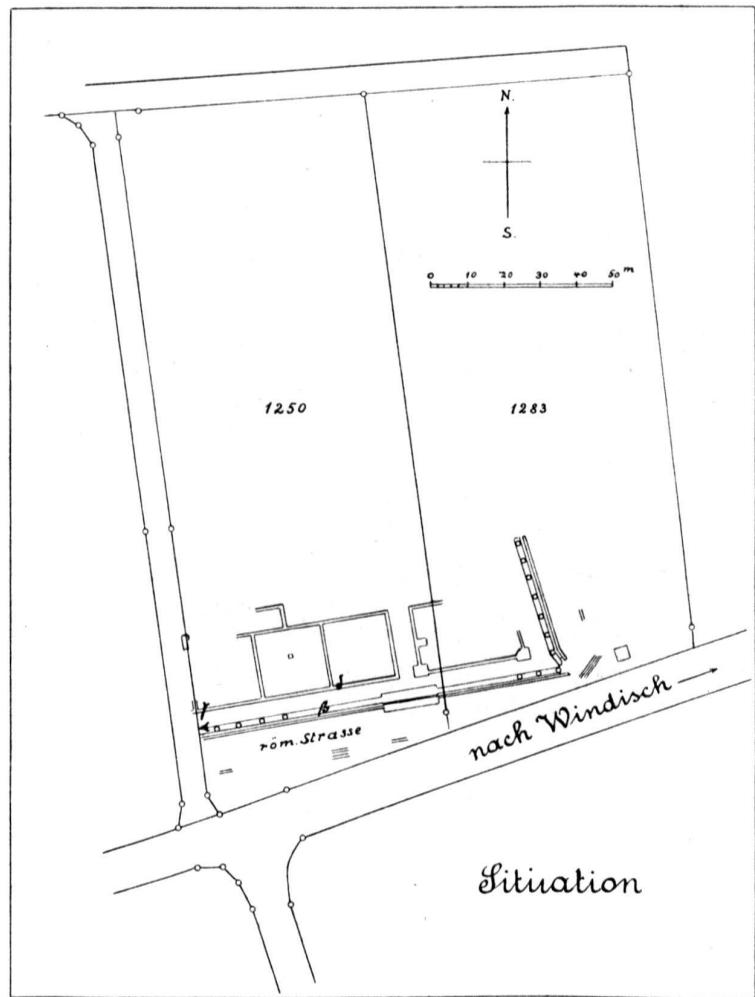
Abb. 1.

Als wir im Jahre 1924 mit unserer Grabung auf der Südfront des Prätoriums an der Westgrenze des Grundstückes von Herrn Dätwyler, K. P. 1283, angelangt waren, mußten wir die Grabung abbrechen, weil der Besitzer des anstoßenden Grundstückes, K. P. 1250, das Graben nicht erlaubte. Im Jahre 1925 aber bewilligte er uns die Untersuchung (Abb. 1 u. 2).

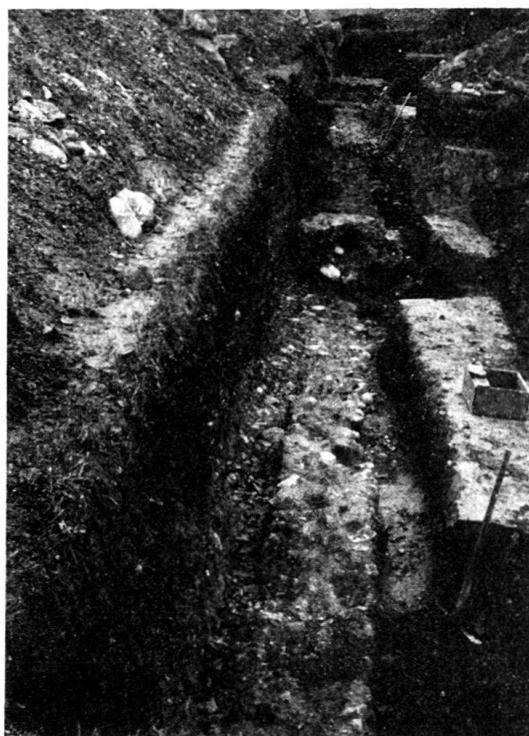
Abb. 4.

die Mauer auf eine Länge von 5 m ausgebrochen; es blieben nur noch die Kieselbollen, die dem römischen Mauerwerk als Unterlage dienten (Abb. 4). In der Mitte des gleichen Raumes befand sich ein Mauerklotz von 0,70 auf 0,80 m.
