Die römische Villa im Murimooshau

(Gemeinde Sarmenstorf, Aargau)

von *R. Bosch.*

Gesamtplan der Villa Murimooshau.

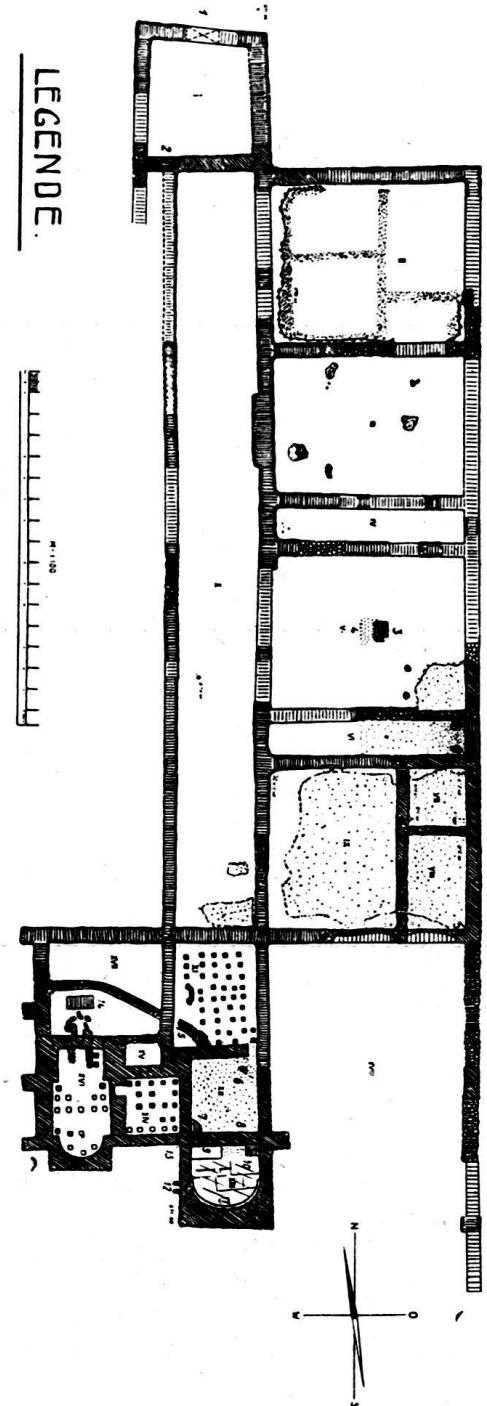
(Die römischen Zahlen gelten für die Numerierung der Räume.)

Zuerst wurde die zum großen Teil gut erhaltene Badeanlage abgedeckt und die Gartenmauern im Westen festgestellt, hierauf schritt man an die Erforschung des Langhauses und des nördlichen Eckrisaliten. Wie aus dem Plane ersichtlich ist, waren schon viele Mauerzüge zerstört; dank der neuen Ausgrabungstechnik und der in hohem Maße verdankenswerten Mithilfe von Herrn Dr. Bersu gelang es, auch für diese Teile einen sozusagen einwandfreien Grundriß herauszubringen. Die Planaufnahmen wurden besorgt durch Herrn Dr. Bersu und Geometer Gasser (Bremgarten), die Umzeichnung zum Zwecke der Vervielfältigung führte Grundbuchgeometer Hartmann (Lenzburg) aus. Einzelaufnahmen besorgte der Verfasser und Architekt A. Gerster (Laufen), die photographischen Aufnahmen A. Leuppi (Sarmenstorf). Die ziemlich kostspielige Ausgrabung wurde in verdankenswerter Weise subventioniert von der aargauischen Regierung, von der Schweiz. Gesellschaft zur Erhaltung historischer Kunstdenkmäler, von der Gemeinde Sarmenstorf sowie vielen Gönnerinnen unserer Mitglieder.

Die 1927 ausgegrabene Villa bildet einen großen Gutshof mit einem langgestreckten Hauptgebäude und zwei Eckrisaliten, von denen der eine eine luxuriöse Badeanlage enthielt. Die Villa, die einschließlich Risaliten eine Gesamtlänge von 56 m hatte, ist in ihrer Längsrichtung genau von Süden nach Norden orientiert. Das nicht ganz ebene Gelände wurde bei der Erbauung der Villa nicht durch Aushebung, sondern Aufschüttung planiert. Im folgenden machen wir nun einen Rundgang durch die verschiedenen Räume.

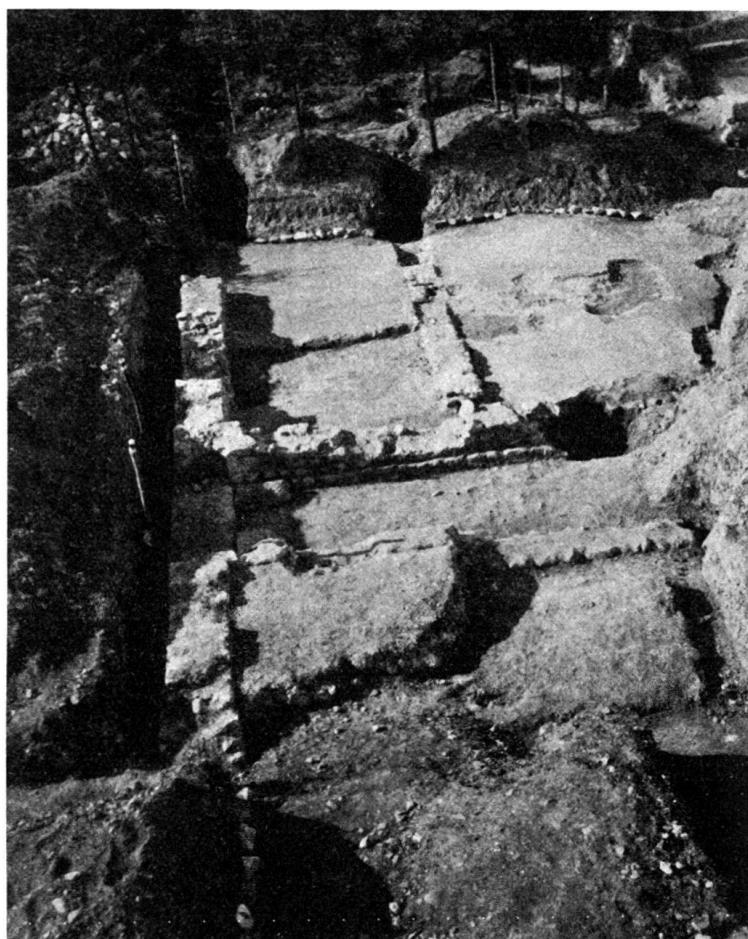
Abb. 2. Blick über die Halle (im Vordergrund), Korridor VI und Räume VII—IX.

Halle V. Hier war die Küche und wohl auch der Aufenthaltsraum für die Sklaven und für das Gesinde. Es war ein weiter Raum (7,3 : 8,9 m), in dessen Mitte ein niedriger, aus Steinen und Ziegelplatten errichteter Herd direkt auf

Die südöstliche Ecke des Langhauses nahmen *drei kleinere Räume VII, VIII und IX* ein. Vielleicht waren dies Schlafräume. Ihr Mauerwerk war, wie dasjenige des südlichen Korridors, zum Teil noch gut erhalten und wies innen und außen Verputz mit Fugenstrich auf, der 10 cm hohe Quaderlagen imitiert (Länge der Blöcke verschieden, abwechselnd große Quadern von 25 cm und kleine von 15 cm im Mittelmaß). Die Südostecke des Langhauses (gleichzeitig Ecke des Raumes VIII) war deutlich erkennbar, das Fundament hatte eine Breite

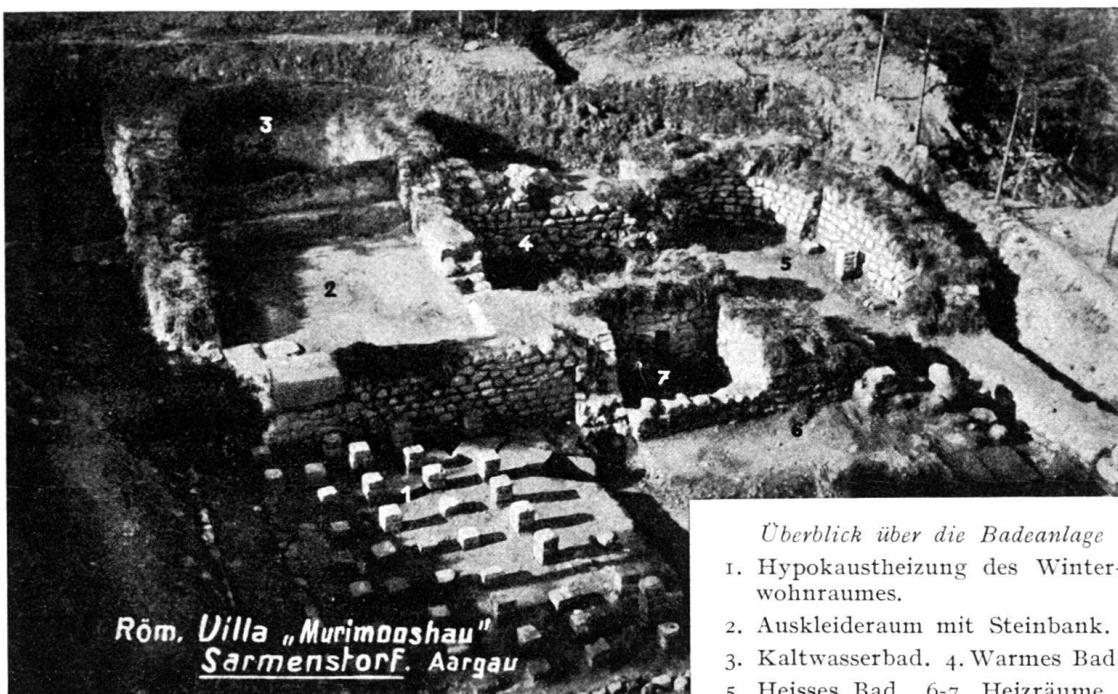
Abb. 3.

Überblick über die Badeanlage
 1. Hypokaustheizung des Winterwohnraumes.
 2. Auskleideraum mit Steinbank.
 3. Kaltwasserbad. 4. Warmes Bad.
 5. Heisses Bad. 6-7. Heizräume.

XII. Auskleideraum. Der Türschwellenstein ist samt den beiden Vertiefungen, in die die Türe einschnappte, noch erhalten. Es ist ein Quader von 75 cm größter Länge, 60 cm Breite und 30 cm Höhe. Der Fußboden des Auskleideraumes, der ein Ausmaß von 3,2 : 3,5 m hat, lag auf grober, in den Naturboden eingesetzter Stückung auf. Er bestand aus einem 10 bis 15 cm starken Rotmörtelstrich und war einst mit geschliffenen Marmorplatten von wechselnder Größe belegt, von denen noch einige Reste erhalten sind. Herr Prof. Niggli in Zürich hatte die Freundlichkeit, eine Marmorprobe zu untersuchen, und er kam zum Schlusse, daß es sich nicht um einen der gewöhnlichen Juramarmore, sondern um ein Vorkommnis handle, das wahrscheinlich im Jura nur lokal und in kleinem Maßstabe entwickelt war. Es sei deshalb nicht möglich, die genaue Herkunft des Gesteins anzugeben.

An das Tepidarium schloß sich im Westen wiederum ein heizbarer Raum XVI, das *caldarium* oder *Heißwasserbad*. Die rechteckige Nische im Norden enthielt die Wanne mit dem heißen Wasser, in der Apsis im Süden stand einst das flache Becken mit dem kalten Wasser, aus dem man sich während des Schwitzens ständig übergoss. Der zum Teil noch erhaltene Feuergang des Hypokausts springt 60 cm nach innen. Die Hypokaustpfeiler, von denen nicht mehr viel erhalten

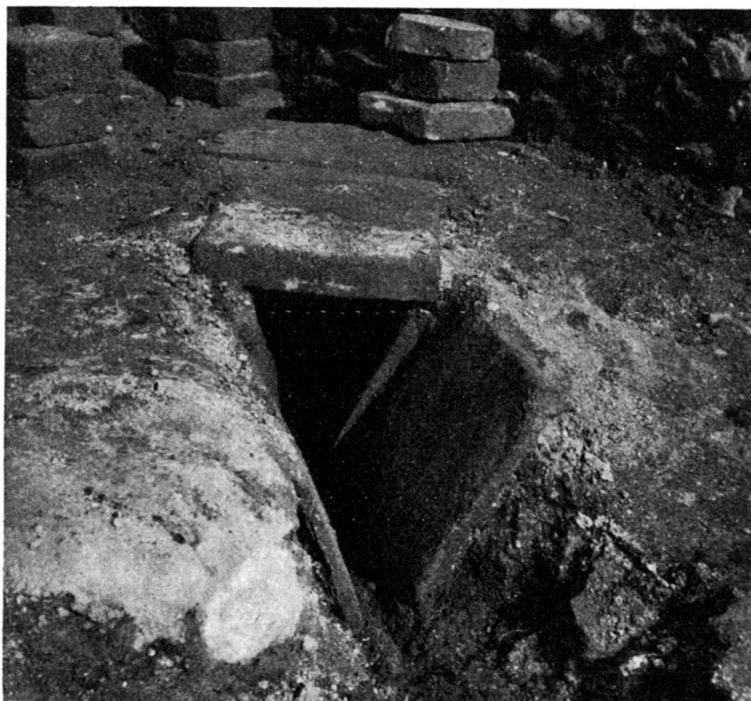
Abb. 4. Wasserablauf im Hypokaust des Winterwohnraumes XI.

XI. Wohnraum mit Hypokaust. Dieser Raum wurde schon 1917/18 von S. Meier festgestellt. Die östliche Mauer hatte damals noch einen 2 cm dicken Ziegelmörtelbelag, an dem die Heizröhren in Resten erhalten waren. Bei der Ausgrabung von 1927 waren die Mauern im Osten, Norden und Westen ausgebrochen. Einige Sandsteinplatten des Feuerloches, das sich in der Westmauer befand, lagen noch in der Nähe ihres ursprünglichen Bestimmungsortes. Die Unterkante des Hypokaustraumes liegt 85 cm tiefer als der Fußboden des Portikus. Die Hypokaustpfeiler, in neun, bzw. fünf Reihen angeordnet, waren zum Teil noch erhalten. Die Platten weisen eine durchschnittliche Seitenlänge von 19 cm und eine Dicke von 9 cm auf. Die ursprüngliche Pfeilerhöhe einschließlich des nicht mehr erhaltenen Bodenbelages betrug 80 cm. In der Südwestecke war noch ein mit Falzziegeln umstellter und zum Teil mit Suspensuraplatten gedeckter, unten spitz zulaufender Wasserabfluß erhalten, durch den ein Teil des Gebietes der Villa auf sehr geschickte Weise vermittelst einer sogenannten Schüttähre entwässert wurde, die noch während der Ausgrabung bei Regenfällen funktionierte. Herumliegende Mörtelstücke mit Malerei zeugten für die schöne Ausstattung dieses Raumes. Von hier aus gelangte man durch einen schmalen Eingang, der durch zwei Flügeltüren geschlossen werden konnte, in den

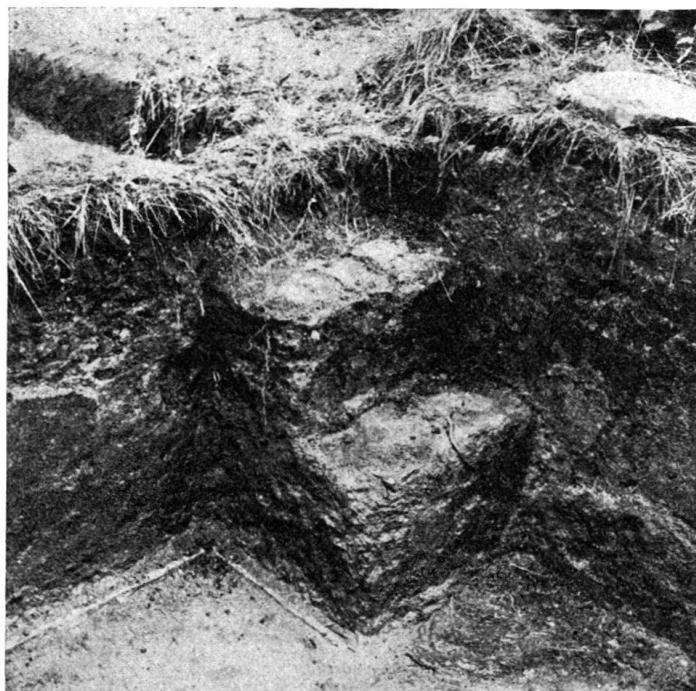
Abb. 5. Treppe ins Kaltwasserbad.

XVIII. Kaltwasserbad mit halbrundem Abschluß (2,7 m breit, größte Länge 3 m). In das Bad führen zwei aus Ziegeln gebaute Stufen, deren Tritthöhen 75, bzw. 42 cm über dem Fußboden des Bades liegen. Das Trepplein hat

eine Breite von 60 cm. Die geraden Teile der Wand, die beiden Stufen und der Fußboden waren einst mit Marmorplatten belegt, die, nach den Abdrücken im Boden zu schließen, bis 1,40 m lang und bis 64 cm breit gewesen sind. Die Wände waren überall mit einer durchschnittlich 10 cm dicken Lage von Ziegelbruchstücken und einem 2 cm dicken Verputz aus Rotmörtel verkleidet und wasserdicht gemacht. Gut erhalten war auch noch die sich der Rundung entlang ziehende Reinigungsrinne. Der Wasserauslaß liegt auf der Westseite, von hier wurde das abfließende Badwasser in den Garten geleitet. Die Mauern des Baderaumes, die auf der Außenseite offenbar zum Teil eingeschüttet gewesen waren, stehen mindestens 80 cm tief im gewachsenen Boden und sind im Osten durch
