Artikel: Zu den romanischen Chorentdeckungen und Kirchenfresken von

Meiringen

**Autor:** Forrer, R.

# Zu den romanischen Chorentdeckungen und Kirchenfresken von Meiringen.

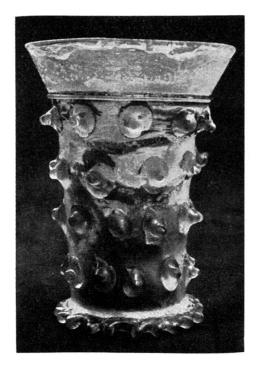
Fig. 21. Glasbecher aus dem nördlichen Seitenaltar, Fig. 16.

Wie bei dem Südaltar zeigt auch dieser Nordaltar dicht unter der Tischplatte im Gemäuer einen viereckig ausgesparten Reliquienschrein. In ihm fand sich bei der Ausgrabung noch in situ das Reliquienglas Fig. 21, ein Glasbecher mit ausladendem Rand und Nuppenverzierung, wie sie sowohl das Mittelalter wie noch die Renaissance als beliebte und ziemlich kostbare Trinkbecher im Profangebrauch benützten. Oft aber, und so auch hier, sind sie zur Aufnahme von Reliquien in die Kirche als Reliquienbehälter gestiftet worden. In oder bei dem Glase fand sich wieder eine «Blutampulle», diese jedoch in zerbrochenem Zustande. Weder im Nuppenglas noch in der Ampulle wurden die Heiligenreliquien beobachtet. Die Gläser wurden, wie das Rauchfaß, dem Berner Historischen Museum überwiesen.

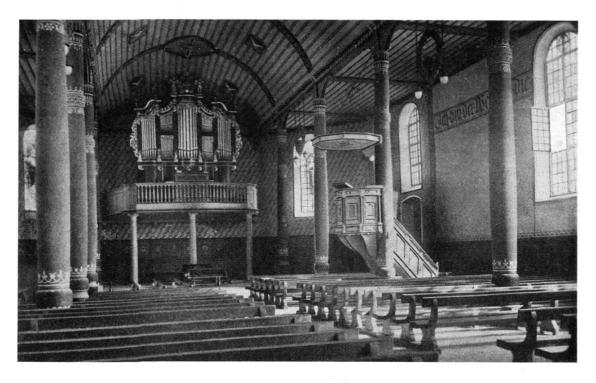
Fig. 26. Ansicht des heutigen Kircheninnern mit der Decke und den Säulen des Melchior Gehren der Restauration von ca. 1683, mit der Renaissancekanzel und mit der Orgel von ca. 1780.

Innenhöhe und Innenwirkung, wie sie auch auf der Photographie Fig. 26 zum Ausdruck kommen, während die Kirche von außen, besonders gegen Osten, eine gedrückte Ansicht bietet, man braucht nur die Photographie mit dem Turm Fig. 2 zu betrachten. Daher aber auch die Lage der Kirche wie in einem Kessel, in den sich bei neuen Überschwemmungen Wasser und Schutt mit erhöhter Gewalt ergießen mußten, solange Aare und Alpbach nicht gezähmt waren. Und eine solche Katastrophe traf im Jahre 1762 ein, das selten starke Regenfälle brachte. — Zu dieser bereits oben erwähnten großen Wassernot von 1762, wo in Meiringen Alpbach und Aare zusammenwirkten, existiert «in einer alten Bibel der Gebrüder Frutiger Im Hof» (Kopie bei Herrn Liesegang) eine meines Wissens noch ungedruckte Eintragung über die damals angerichteten Schäden im Haslital längs der Aare. Von der Meiringer Kirche wird gesagt: «Auch die Kirchen sälbsten hat es aufgefüllt inwendig und auswendig, daß die stein und morast über den Kanzel aus gegangen, also daß der schaden in dem Hasli Land auf ville 1000 Daller gerächnet wird. ... Hingägen hatt Herr Pfarrer Johannes Sprüngli zu meiringen ein fikarj gehabt, ein Gatung von geschlächt, der hat nicht in die Kirche wollen gen Predigen, da hat Ein Schulmeister das große gebätt gelässen. Hernach ist Er wider in die Kirchen gegangen, da hat man ein Kirchendühr dargetan darauf Er gestanden und geprediget. Das Volk ist auff den steinen und Sand gesässen, was nicht auff der bortlauben (Empore) sitzen können. ... Da hat man die Kirchen ausgeräumt und ist
