**Artikel:** Zu den romanischen Chorentdeckungen und Kirchenfresken von Meiringen

**Autor:** Forrer, R.

## Zu den romanischen Chorentdeckungen und Kirchenfresken von Meiringen.

### V. Die unterirdischen Altäre und Baureste der romanischen Kirche von Meiringen.

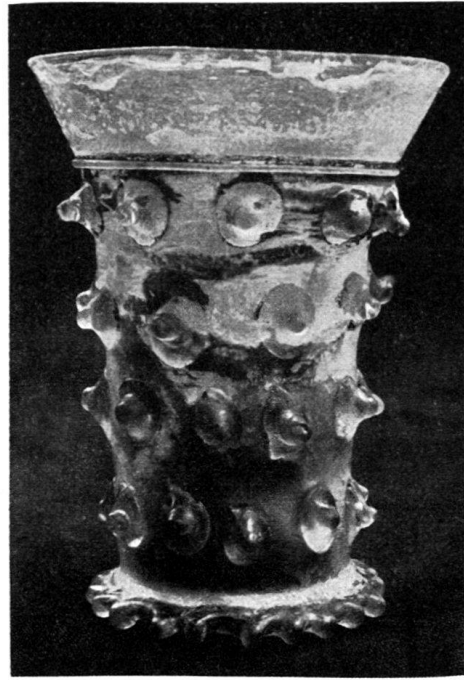
Fig. 21.  
Glasbecher aus dem nördlichen  
Seitenaltar, Fig. 16.

Wie bei dem Südaltar zeigt auch dieser Nordaltar dicht unter der Tischplatte im Gemäuer einen viereckig ausgesparten *Reliquienschrein*. In ihm fand sich bei der Ausgrabung noch *in situ* das *Reliquienglas* Fig. 21, ein Glasbecher mit ausladendem Rand und Nuppenverzierung, wie sie sowohl das Mittelalter wie noch die Renaissance als beliebte und ziemlich kostbare Trinkbecher im Profangebrauch benützten. Oft aber, und so auch hier, sind sie zur Aufnahme von Reliquien in die Kirche als Reliquienbehälter gestiftet worden. In oder bei dem Glase fand sich wieder eine «*Blutampulle*», diese jedoch in zerbrochenem Zustande. Weder im Nuppenglas noch in der Ampulle wurden die Heiligenreliquien beobachtet. Die Gläser wurden, wie das Rauchfaß, dem Berner Historischen Museum überwiesen.

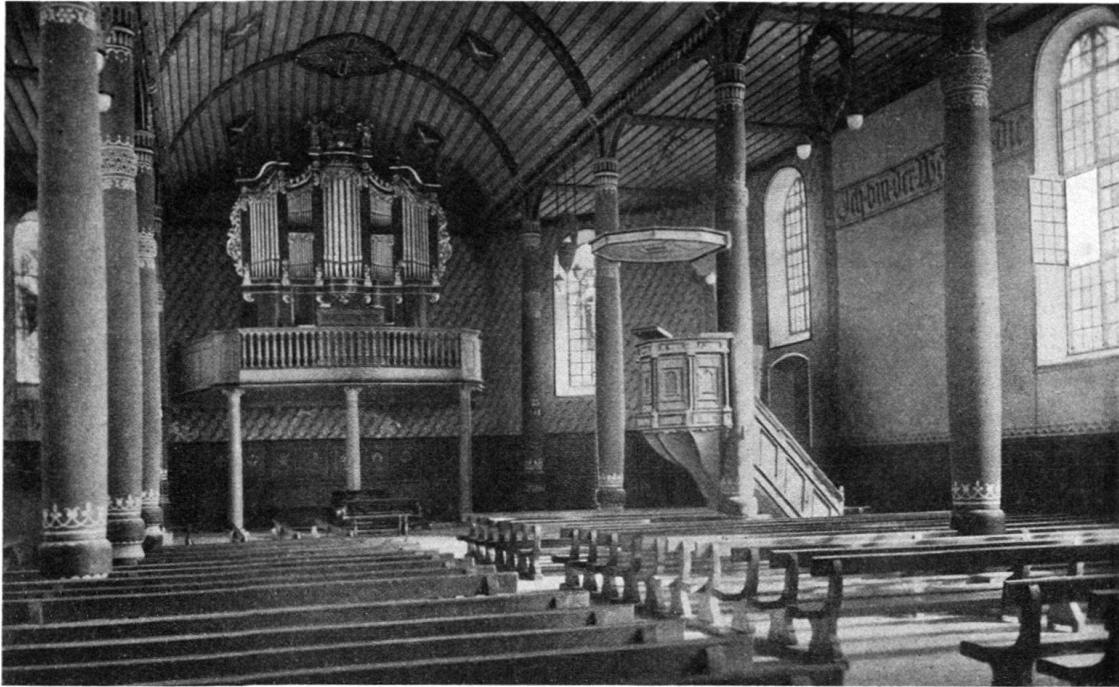
Fig. 26. Ansicht des heutigen Kircheninnern mit der Decke und den Säulen des Melchior Gehren der Restauration von ca. 1683, mit der Renaissancekanzel und mit der Orgel von ca. 1780.

Innenhöhe und Innenwirkung, wie sie auch auf der Photographie Fig. 26 zum Ausdruck kommen, während die Kirche von außen, besonders gegen Osten, eine gedrückte Ansicht bietet, man braucht nur die Photographie mit dem Turm Fig. 2 zu betrachten. Daher aber auch die Lage der Kirche wie in einem Kessel, in den sich bei neuen Überschwemmungen Wasser und Schutt mit erhöhter Gewalt ergießen mußten, solange Aare und Alpbach nicht gezähmt waren. Und eine solche Katastrophe traf im Jahre 1762 ein, das selten starke Regenfälle brachte. — Zu dieser bereits oben erwähnten großen Wassernot von 1762, wo in Meiringen Alpbach und Aare zusammenwirkten, existiert «in einer alten Bibel der Gebrüder Frutiger Im Hof» (Kopie bei Herrn Liesegang) eine meines Wissens noch ungedruckte Eintragung über die damals angerichteten Schäden im Haslital längs der Aare. Von der Meiringer Kirche wird gesagt: «Auch die Kirchen selbst hat es aufgefüllt inwendig und auswendig, daß die stein und morast über den Kanzel aus gegangen, also daß der schaden in dem Hasli Land auf ville 1000 Daller gerächnet wird. ... Hingägen hatt Herr Pfarrer Johannes Sprüngli zu meiringen ein fikarj gehabt, ein Gatung von geschlecht, der hat nicht in die Kirche wollen gen Predigen, da hat Ein Schulmeister das große gebätt gelassen. Hernach ist Er wider in die Kirchen gegangen, da hat man ein Kirchendühr dargetan darauf Er gestanden und geprediget. Das Volk ist auff den steinen und Sand gesässen, was nicht auff der bortlauben (Empore) sitzen können. ... Da hat man die Kirchen ausgeräumt und ist

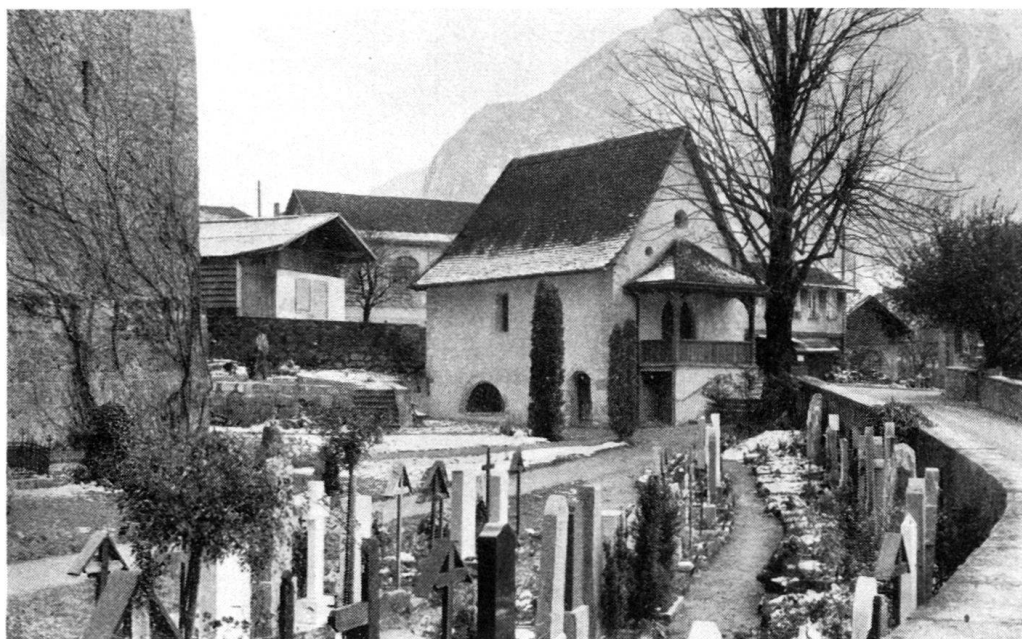
A B C D E

Fig. 28. Meiringen, die Friedhofkapelle nach der Renovation 1932/33.  
 A. Der Glockenturm — B. Ein Teil des modernen Westfriedhofes. — C. Die Friedhofkapelle mit romanischem Fenster, darunter das Beinhausfenster, rechts Toreingang (D). — E. Vorbau mit Eingang zum Obergeschoß mit den Fenstern Fig. 27.
