Artikel: Zur Baugeschichte der St. Justuskirche in Flums. A, Die Grabungen im

Chor und Schiff der Kirche

Autor: Hecht, Josef

Zur Baugeschichte der St. Justuskirche in Flums

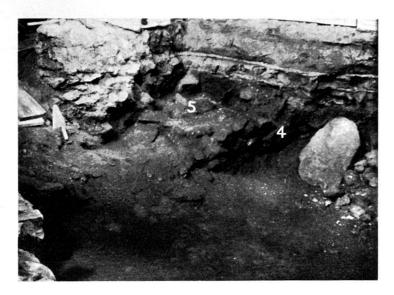
Abb. 2 c. St. Justus, Flums. Die römischen Mauerreste; nach SW streichende Quermauer (4); Unterlage eines alemannischen Kindergrabes (5); über 4 die deutlich sich abhebenden Schichten zweier älterer Kirchenböden, auf Plan 3 sind diese mit E 1, sowie E 2 und E 3 bezeichnet.

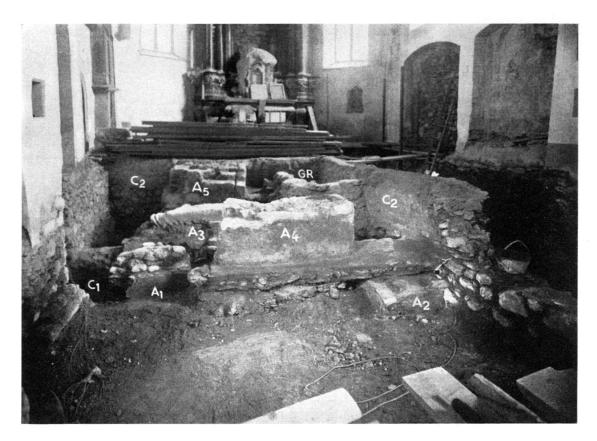
Abb. 4. St. Justus, Flums.

⁸) Abb. 4 zeigt den Tatbestand nach Abräumen der Chortreppe, also mit dem vor A2 liegenden Estrich E2 und 3. Die fragliche Quermauer mit der Innenecke des Chors ist noch mit dem Aufschutt und Belag des für A4 berechneten Chorestrichs E3 verdeckt und wurde erst nach dessen Entfernung sichtbar.

älteren Grab wurde für den jungen Kämpen mit wenig Aufwand aus mächtigen Kieselmauern eine sehr feste, aber primitive Grabkammer, ca. 1,45 m hoch, aufgesetzt (Pl. 1, Abb. 4).
