Artikel: Zur Baugeschichte der St. Justuskirche in Flums. A, Die Grabungen im Chor und Schiff der Kirche

Zur Baugeschichte der St. Justuskirche in Flums

A. Die Grabungen im Chor und Schiff der Kirche^{1a)}.

Von Dr. *Josef Hecht*, Konstanz.

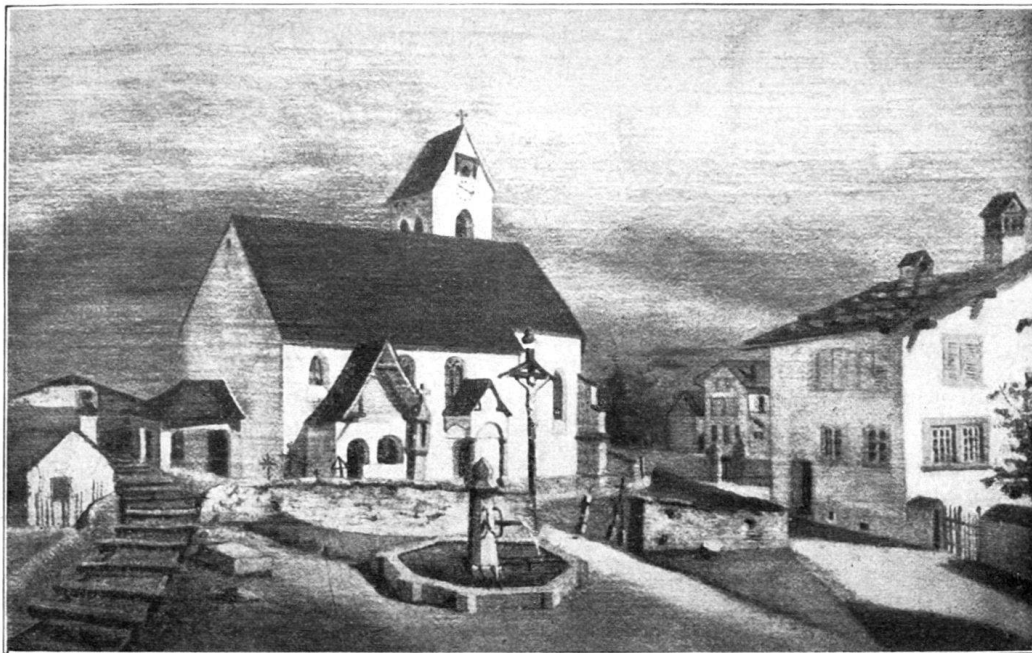
Abb. 1 b. St. Justus, Flums.

Nach einer Renovation aus der Mitte des 17. Jahrhunderts. Oelgemälde von A. Reichlin.
Die Maßwerkfenster des Langhauses im Rundbogen geschlossen, das Westfenster stark verkürzt,
davor das Beinhaus. Romanische Türe unter dem Ostfenster.

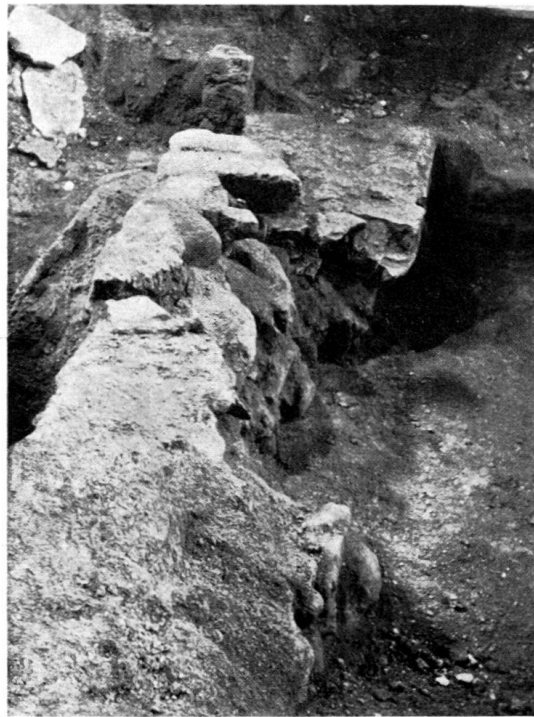
Abb. 2 b. St. Justus, Flums. Detail der Heizschachtecke (Plan 2 a). Links der römischen Mauer ein schmaler Streifen erhaltengebliebenen Estrichfußbelags vom 1 Hypokaustboden.

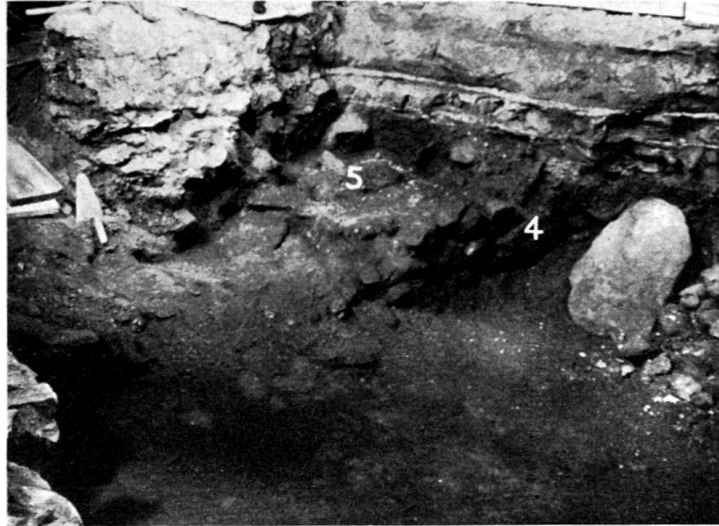
Abb. 2 c. St. Justus, Flums. Die römischen Mauerreste; nach SW streichende Quermauer (4); Unterlage eines alemannischen Kindergrabes (5); über 4 die deutlich sich abhebenden Schichten zweier älterer Kirchenböden, auf Plan 3 sind diese mit E 1, sowie E 2 und E 3 bezeichnet.

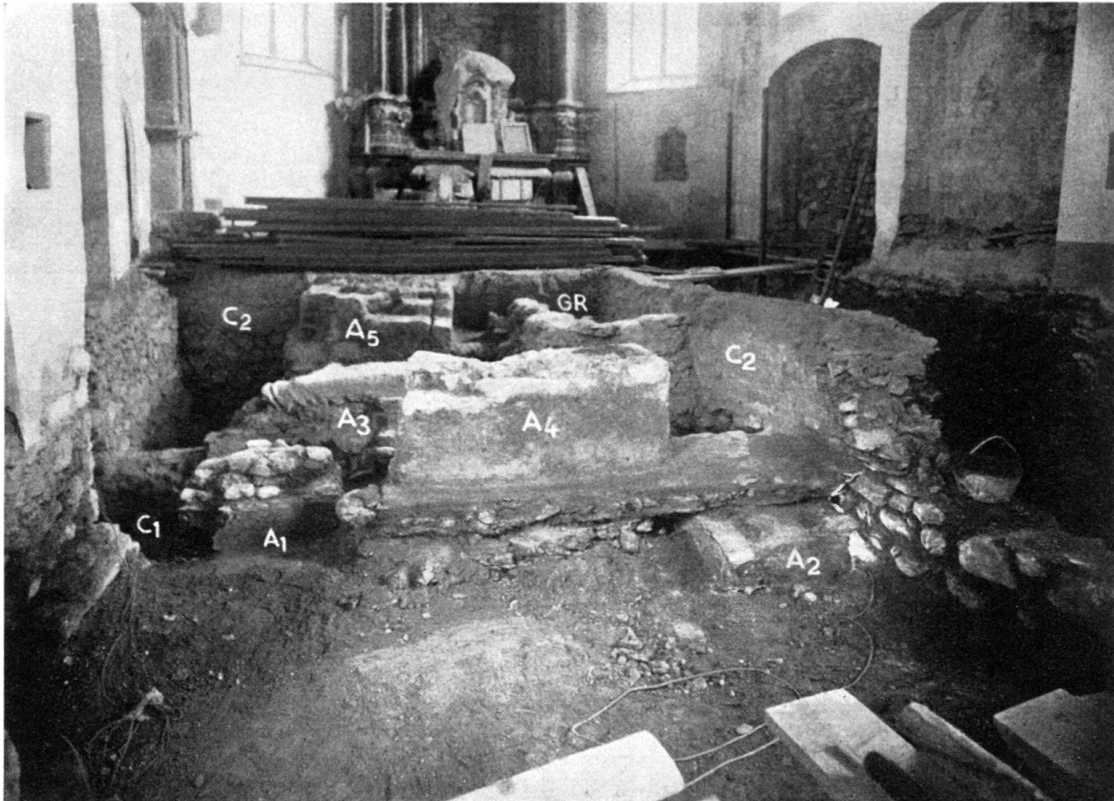
Abb. 4. St. Justus, Flums.

⁸⁾ Abb. 4 zeigt den Tatbestand nach Abräumen der Chortreppe, also mit dem vor A 2 liegenden Estrich E 2 und 3. Die fragliche Quermauer mit der Innenecke des Chors ist noch mit dem Aufschutt und Belag des für A 4 berechneten Chorestreichs E 3 verdeckt und wurde erst nach dessen Entfernung sichtbar.

älteren Grab wurde für den jungen Kämpen mit wenig Aufwand aus mächtigen Kieselmauern eine sehr feste, aber primitive Grabkammer, ca. 1,45 m hoch, aufgesetzt (Pl. I, Abb. 4).
