Travaux à l'amphithéâtre d'Avenches. Premier rapport

Travaux à l'amphithéâtre d'Avenches.

Premier rapport.

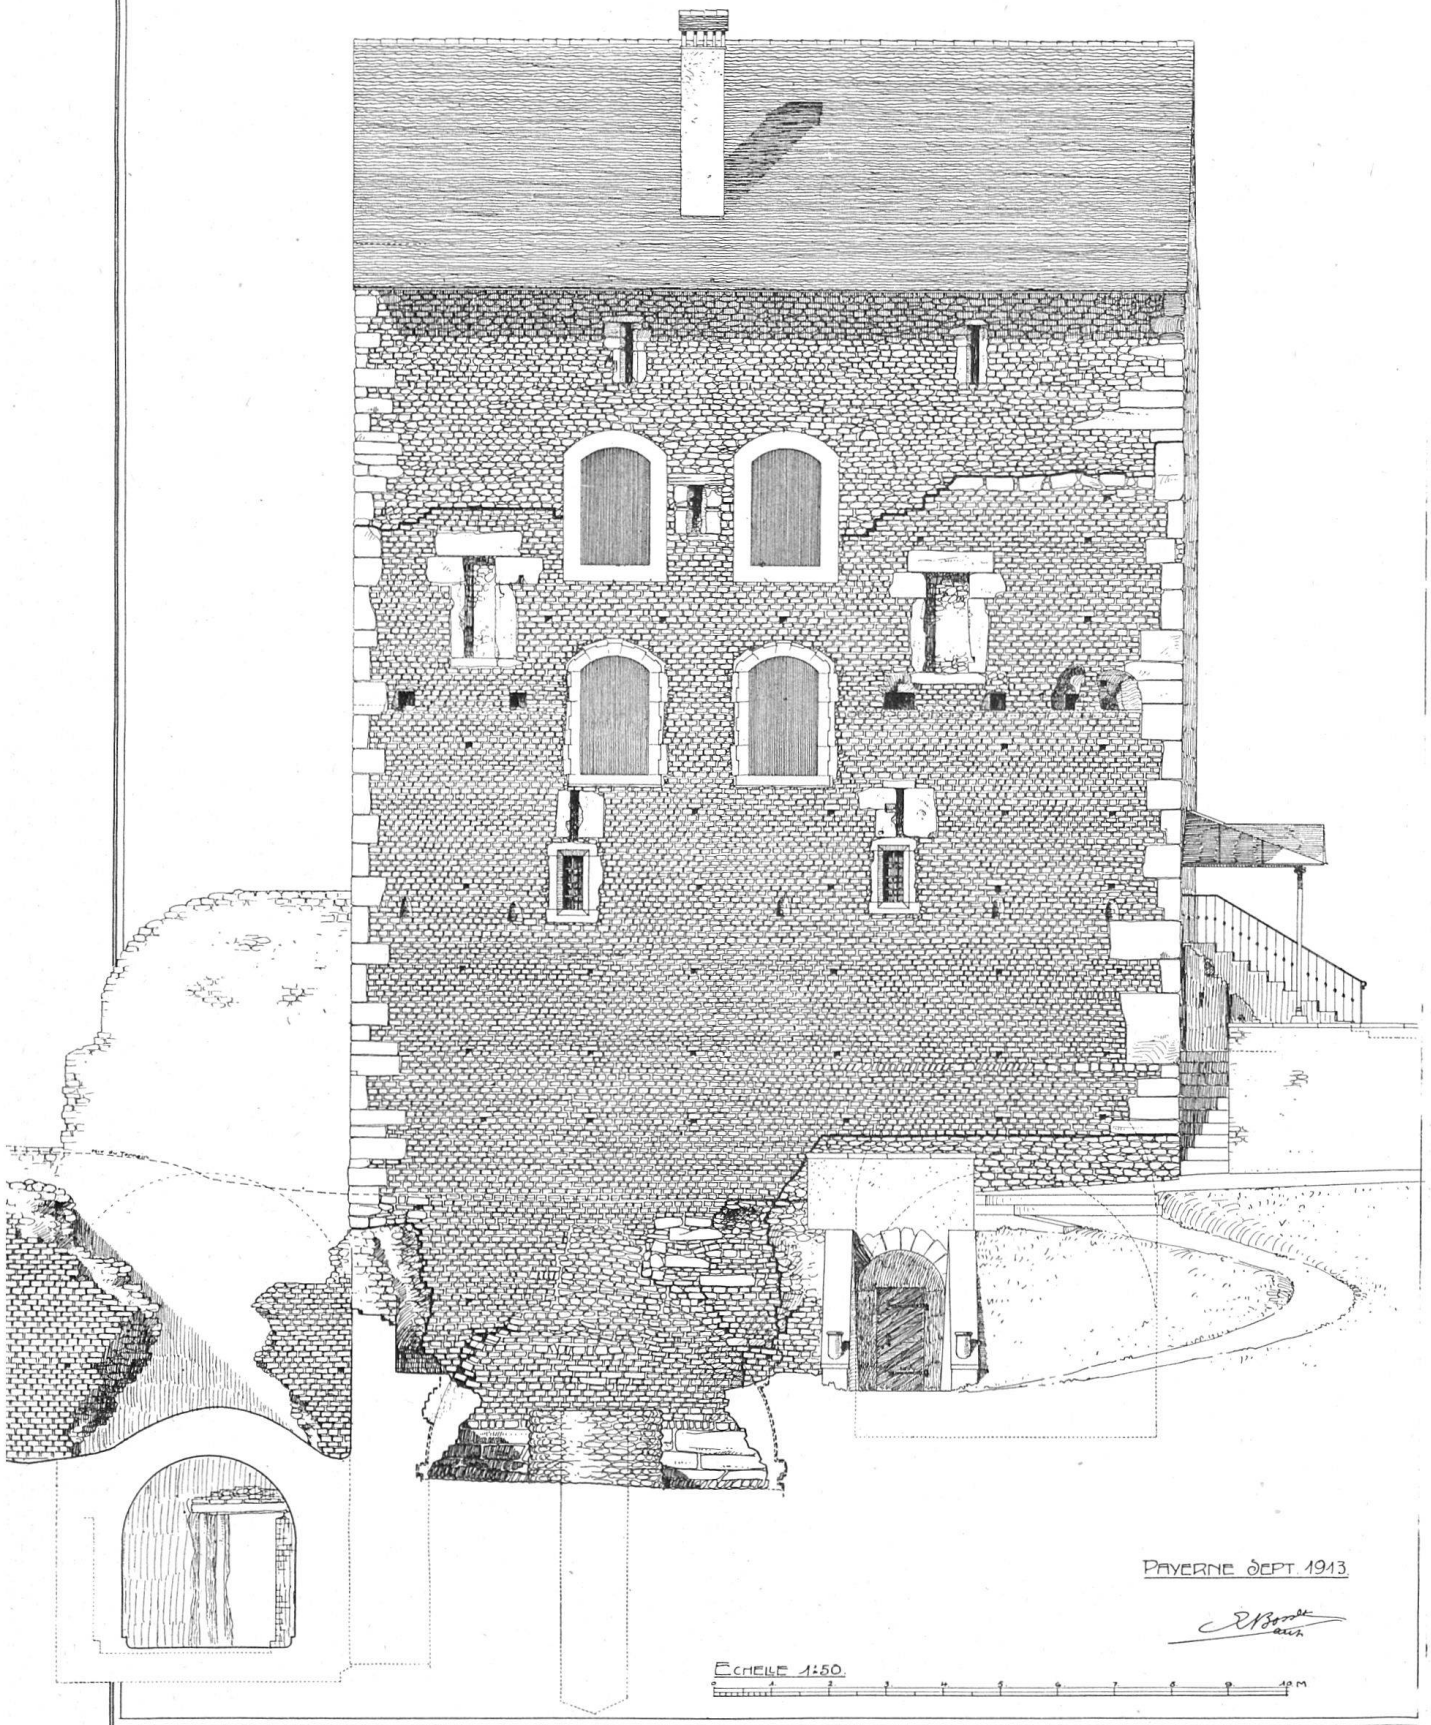
Fig. 2. Façade ouest.

1. *Façade ouest* (fig. 2).

Partie inférieure. — Deux fenêtres bernoises, étroites, en molasse, avec grille en fer. Immédiatement au-dessus de chacune de celles-ci, deux archères romanes, en grès coquillier.

Plus haut, à l'intérieur du mur, on constate un canal longitudinal qui avait contenu un ancrage formé de grosses poutres en bois; sur cet ancrage se greffent des canaux transversaux, espacés assez régulièrement, dans lesquels étaient encastrées des poutres supportant les hourdages, ou galeries en bois. A certaine distance en dessous des ouvertures de ces canaux correspondent en général, et cela sur toutes les façades, des trous obliques destinés à recevoir les bras de force qui soutenaient à leur tour les poutres horizontales émergeant des canaux. Au-dessus des ouvertures des canaux on voit deux portes, encadrées en grès dur, qui, de l'intérieur, donnaient accès sur les galeries.

Partie supérieure. — Entre les deux fenêtres modernes du deuxième étage, à la limite des deux maçonneries, on a dégagé une petite fenêtre, avec ébrasement extérieur en grès dur; tout en haut, presque sous le toit, deux archères grossièrement construites.

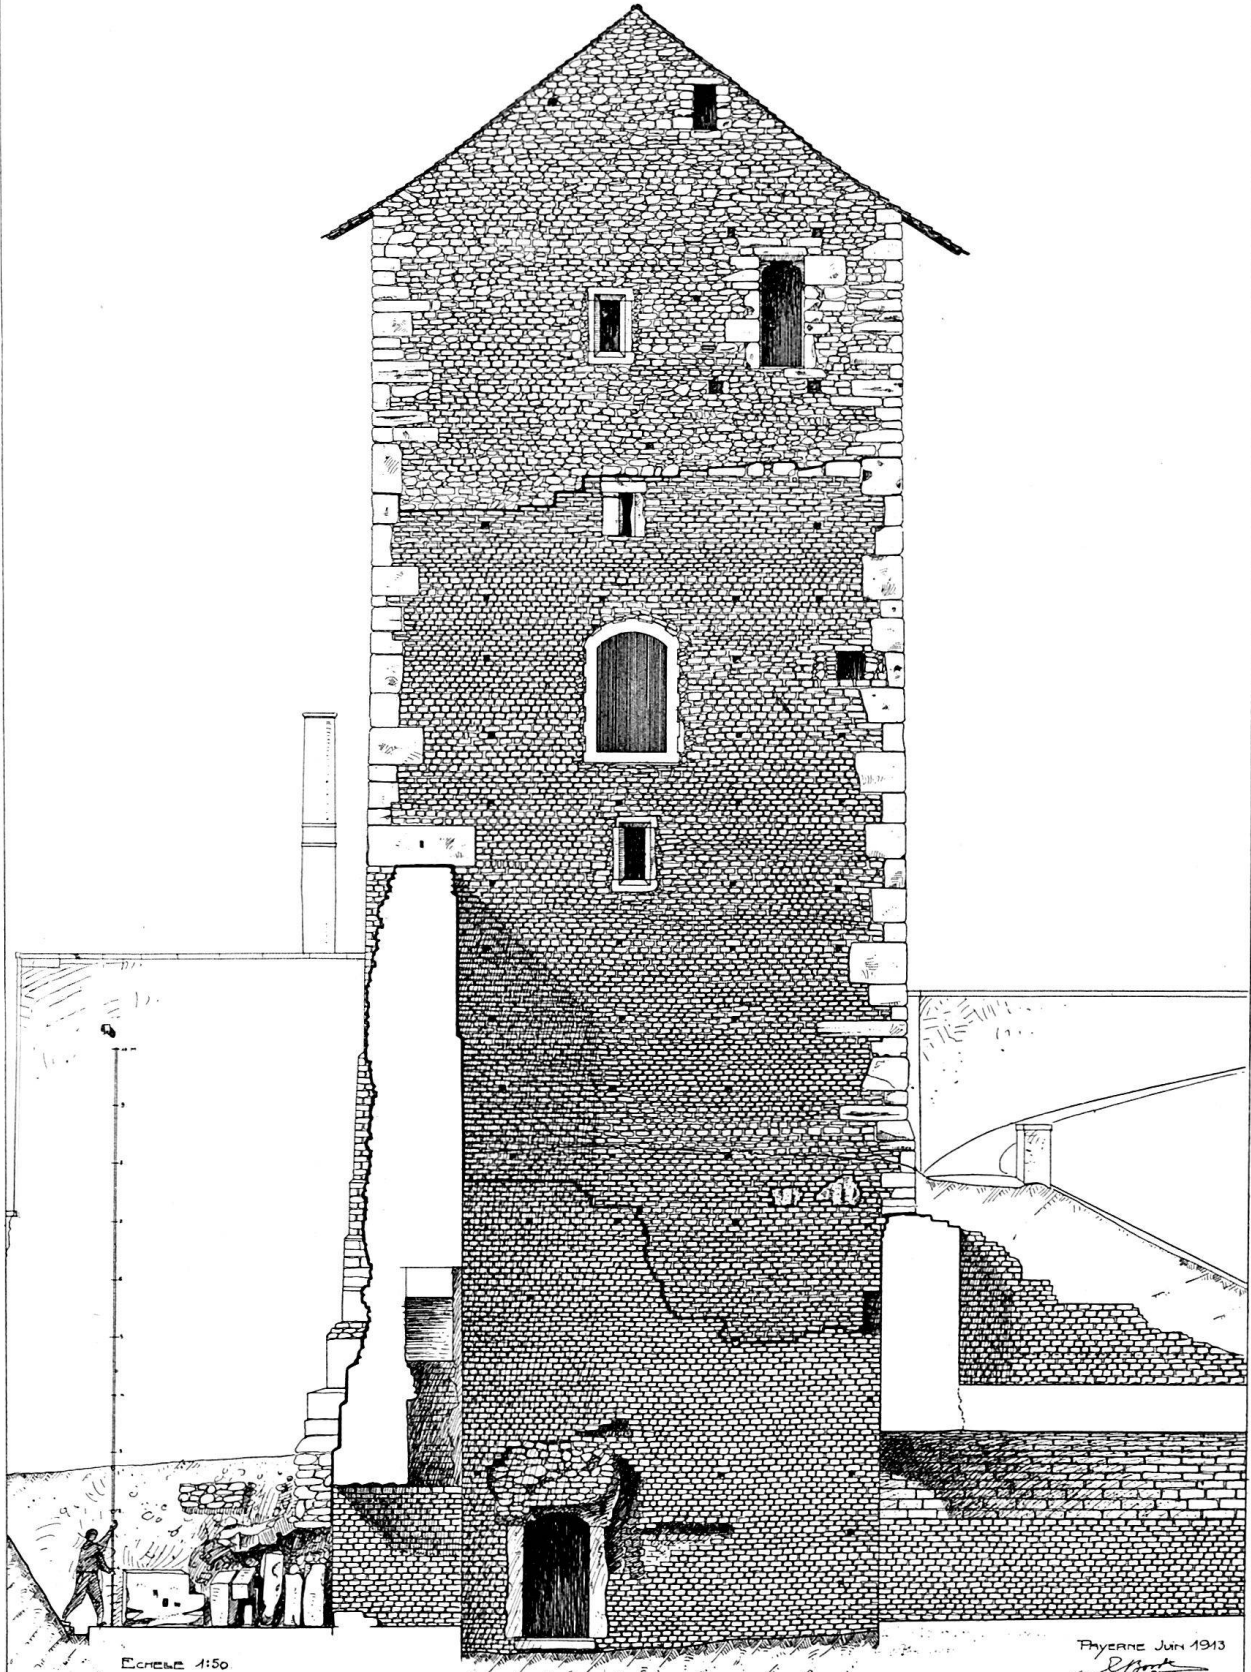
FACADE AU NORD.

2. *Façade nord*. (fig. 3).

Partie inférieure. — Tout d'abord on a constaté que le chaînage d'angle NE ne commence qu'à 10 m 50 au-dessus de la base de la Tour, au-dessus d'un mur venant du nord, et qui pénètre dans la façade sans liaison avec sa maçonnerie. Au milieu de la façade se voit une fenêtre bernoise, en molasse, avec grille; plus haut, vers l'angle NO, on reconnaît l'extrémité d'un canal correspondant avec les trous de poutre de la façade O; à la limite de la maçonnerie romane, une archère en grès dur.

Partie supérieure. — Vers l'angle NO on a demuré une porte, en grès de la Molière (hauteur, avec la couverte 1 m 95; largeur 78 cm), dont le seuil arrive au niveau du plancher du troisième étage actuel. Dans la couverte, comme dans le seuil, sont creusés les trous pour les pivots de la porte. Autour de la porte, des restes de pièces de chêne encastrées indiquent une construction faisant saillie sur la muraille, et comportant une toiture spéciale. Il est plus que probable que cette porte donnait accès à un cabinet d'aisance, vu qu'au pied de la Tour, à une profondeur de 2 m 50 au-dessous du sol actuel, on a constaté une

couche glaiseuse, bleuâtre et foncée, épaisse de 1 m 50, qui paraît avoir été produite par le séjour prolongé de matières fécales. Au milieu de la façade, et au même niveau que cette porte, les Bernois ont percé une fenêtre, en molasse, sans grille. Enfin, immédiatement sous le toit, il y a encore une dernière fenêtre sans caractère spécial.

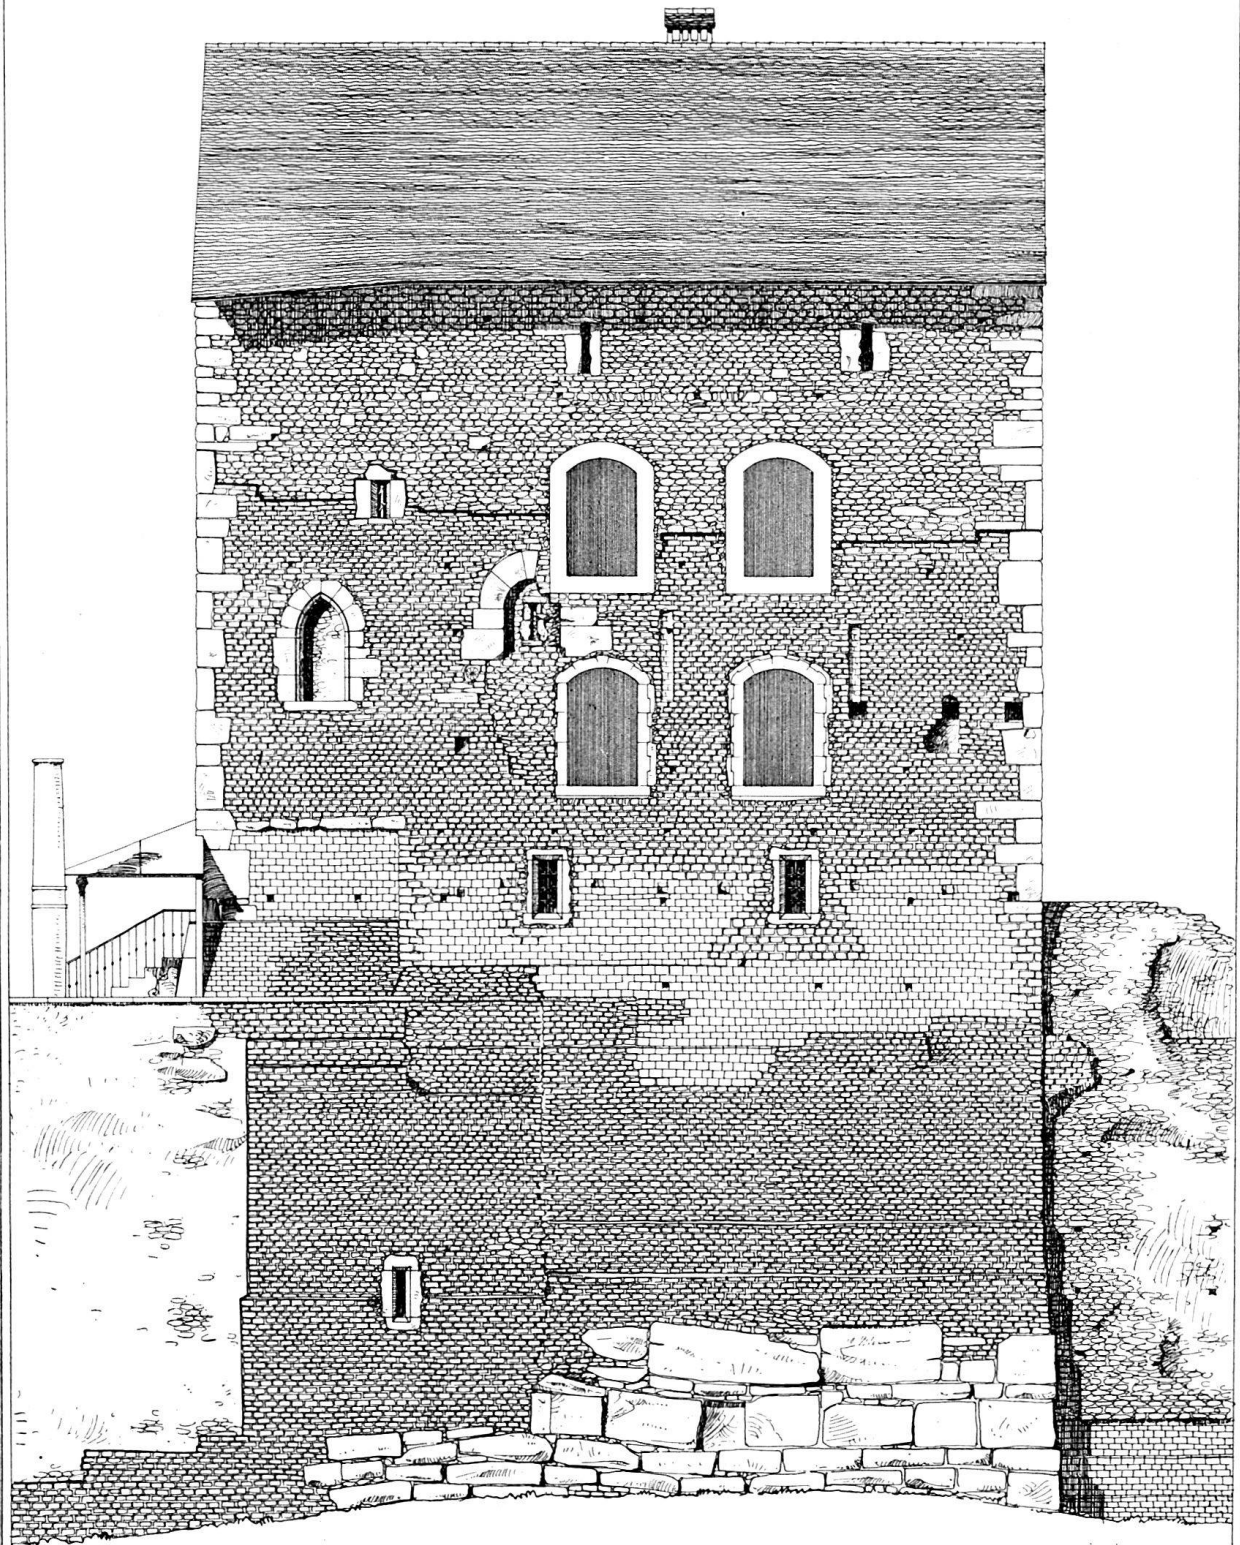
Fig. 4. Façade est.

3. *Façade est* (fig. 4).

C'est sur ce côté que le piquage a donné les résultats les plus intéressants. On remarquera que cette façade ne forme pas une ligne parfaitement droite, mais qu'elle s'infléchit vers le sud, formant ainsi un angle très obtus. Cela tient à ce que les constructeurs de la Tour ont été obligés de suivre la ligne elliptique du mur extérieur de l'Amphithéâtre sur lequel ils voulaient asseoir leur donjon.

Si nous commençons par le bas, nous voyons d'abord deux fenêtres bernoises, en molasse, avec grillage; puis au même niveau que sur la façade ouest, nous retrouvons les trous de poutres pour hourdages, ainsi que le canal de chaînage horizontal avec des restes de bois. Vers la brisure de la façade, un canal montant en oblique vers l'intérieur était probablement un trou de vidange. Mais, ce qui est bien plus intéressant, c'est une porte (largeur en œuvre 0 m 995) en plein cintre, avec pieds-droits en pierre d'Agiez jaune, tendre. Sous le jambage de gauche est gravé le dessin d'une espèce de roue. Sur le côté droit, l'arc de cette baie a été fortement entamé quand, vers 1890, on a percé les fenêtres pour la salle supérieure du Musée. Les ouvriers ont bien signalé quelque chose¹⁾, mais personne, à ce moment, ne paraît avoir prêté à cette découverte l'attention qu'elle méritait. Si on avait reconnu son importance, on aurait déjà alors pu voir que ce ne pouvait pas être un travail bernois, et peut-être aurait-on poussé les investigations plus loin. Qui sait? A l'intérieur du cintre a été aménagée une meurtrière en tuf. A peu près à la même hauteur, mais plus à droite, deux gaines verticales, peu profondes, peuvent avoir contenu des pièces de bois. Hauteur 1 m 58 et 1 m 37.

A gauche de la brisure de la façade, sensiblement au même niveau que le bas de la baie en plein cintre, on a demuré une porte en tiers-point, qu'on pouvait déjà vaguement deviner sous le crépissage. D'un dessin impeccable d'élégance, elle est encadrée en grès dur de la Molière, avec arrière-couverte en chêne. La baie, large de 0 m 86, mesure 1 m 80 de hauteur. D'après une gravure de Herrliberger (1754) le mur extérieur de l'Amphithéâtre, transformé au moyen-âge en forteresse, s'élevait encore de son temps jusqu'à cette hauteur. Cette gracieuse porte s'ouvrait donc probablement sur le chemin de ronde du rempart.

A la limite des deux maçonneries se voit une petite fenêtre en grès, avec barreau en fer plat découpé.

Dans la partie supérieure nous ne relevons que deux archères grossièrement construites.

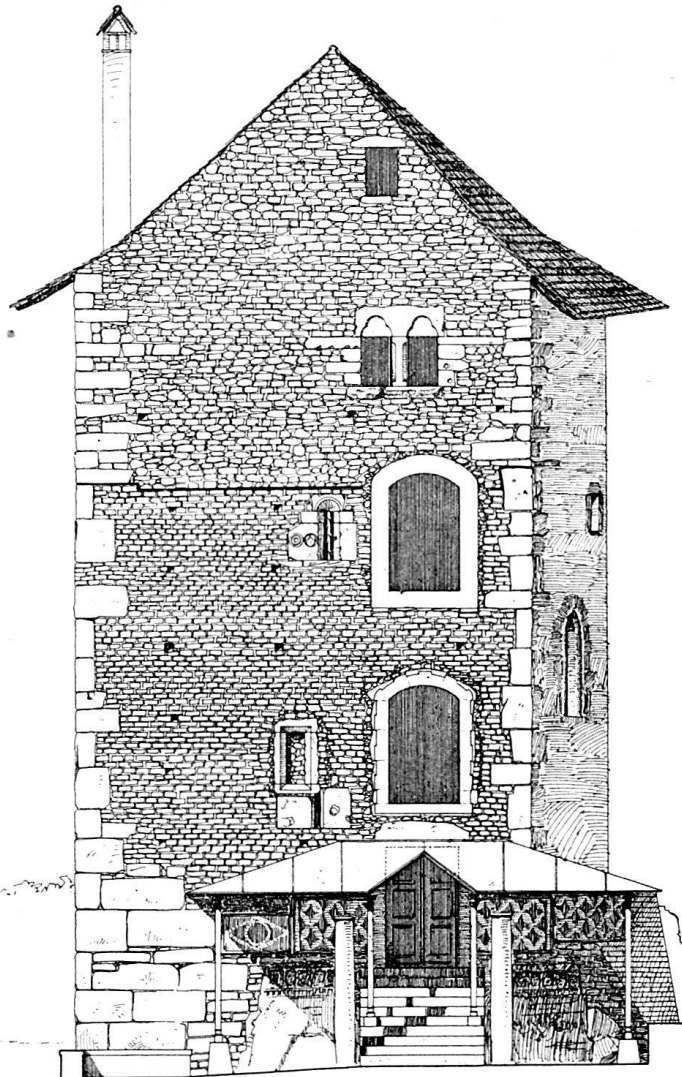
Fig. 5. Façade sud.

Façade sud (fig. 5).

Partie inférieure. — Immédiatement au-dessus de la marquise actuelle, on voit une archère romane, surmontée d'une fenêtre bernoise en molasse, dont la grille a disparu; plus haut, une seconde archère romane, en pierre jaune du Jura, dont le jambage gauche porte deux médaillons sculptés, l'un formé de cercles concentriques, l'autre contenant une tête imberbe, dont on remarquera l'ovale allongé¹⁾.

Dans la *partie supérieure*, à droite, on voit d'abord une fenêtre jumelle, à meneau octogone, dont la couverte est gracieusement trilobée. De chaque côté de l'embrasure la banquette, en pierre, subsiste encore. Immédiatement sous le toit, il y a une baie rectangulaire sans caractère spécial.

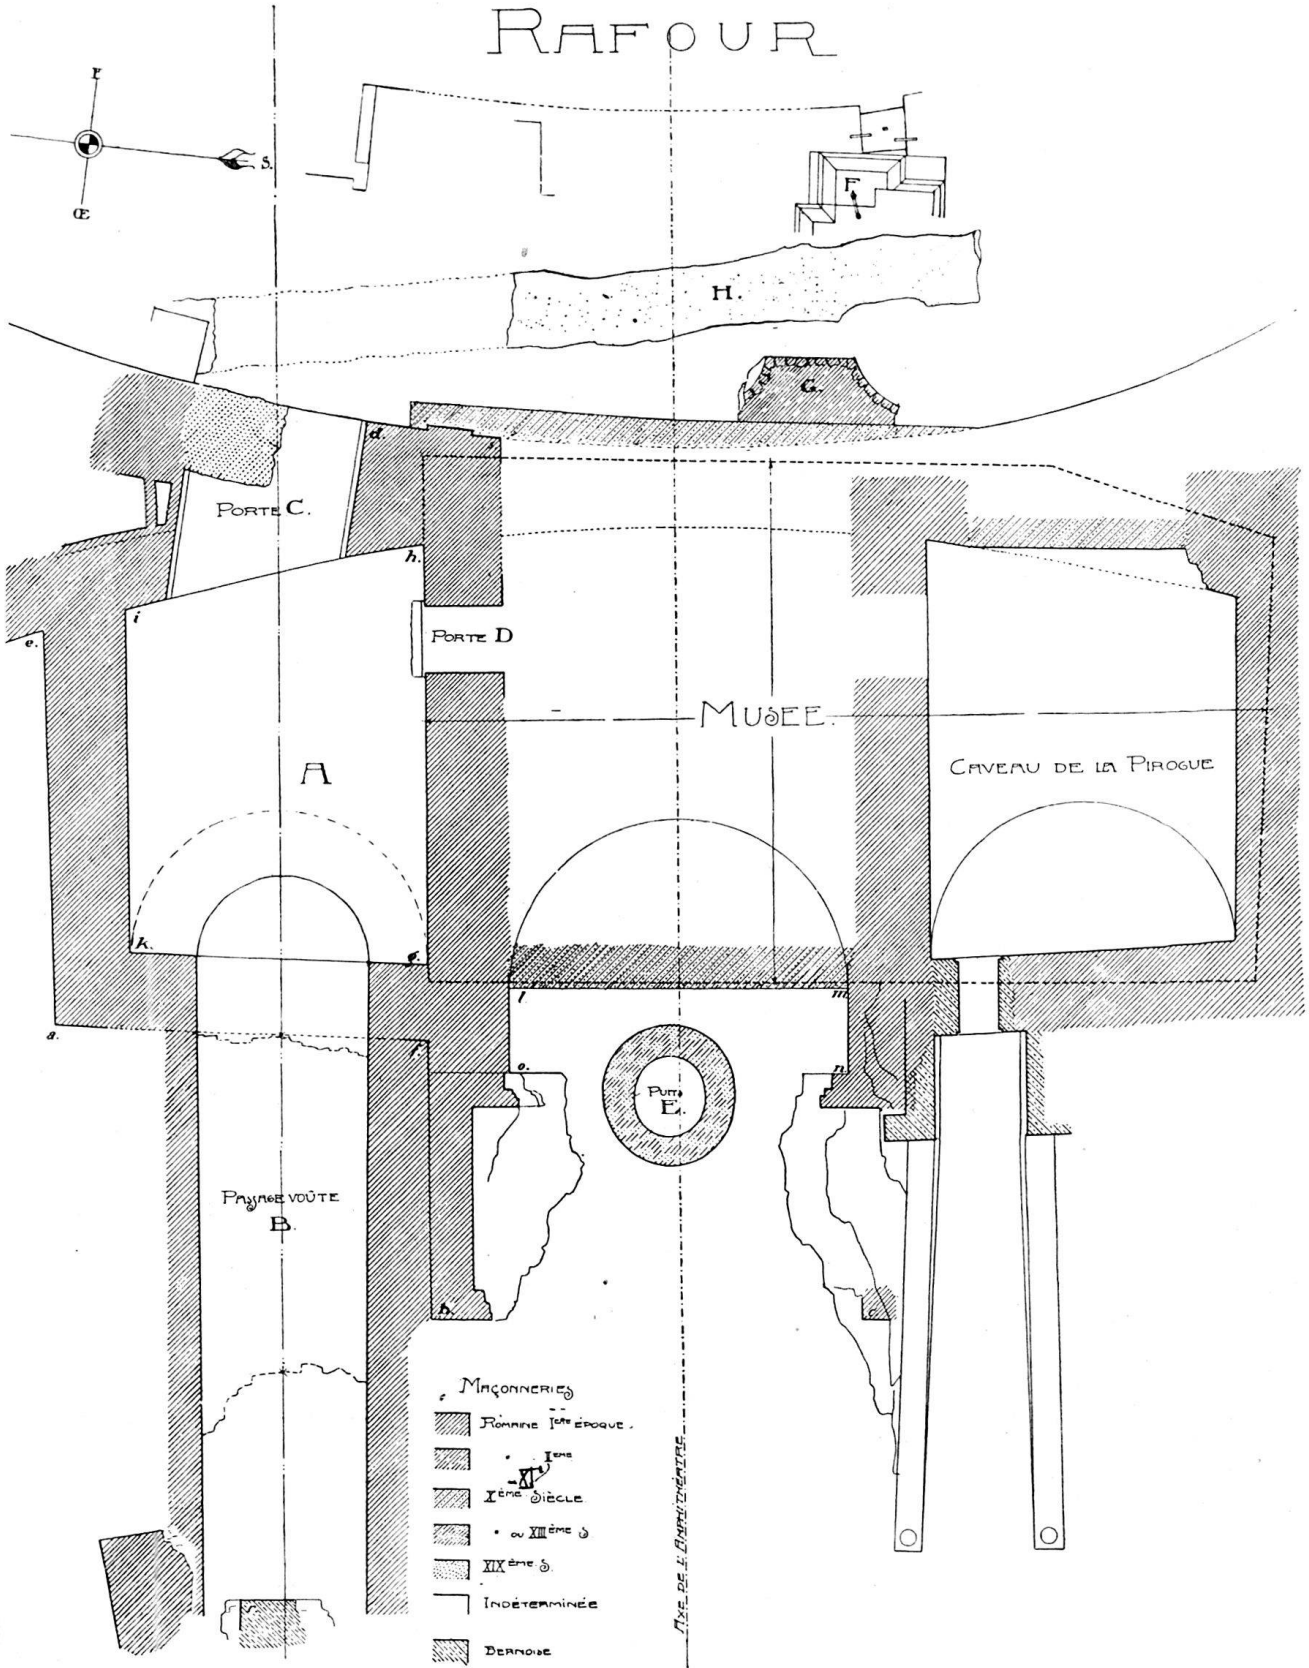
Fig. 6. Plan des fouilles.

Les fouilles (fig. 6).

Comme nous n'avons pas à faire ici le *Journal* des fouilles, nous ne songeons naturellement pas à consigner le moment précis où chaque tronçon de maçonnerie a été mis au jour; nous chercherons à grouper et à résumer les découvertes, à mettre en valeur leur importance, en en tirant, si possible, les conclusions qui s'imposent.

Quant à la porte latérale (plan D) reconnue dans la paroi septentrionale du donjon, elle établissait une communication entre les couloirs d'entrée; il doit s'en trouver une pareille entre le vestibule central et le „caveau de la pirogue“.

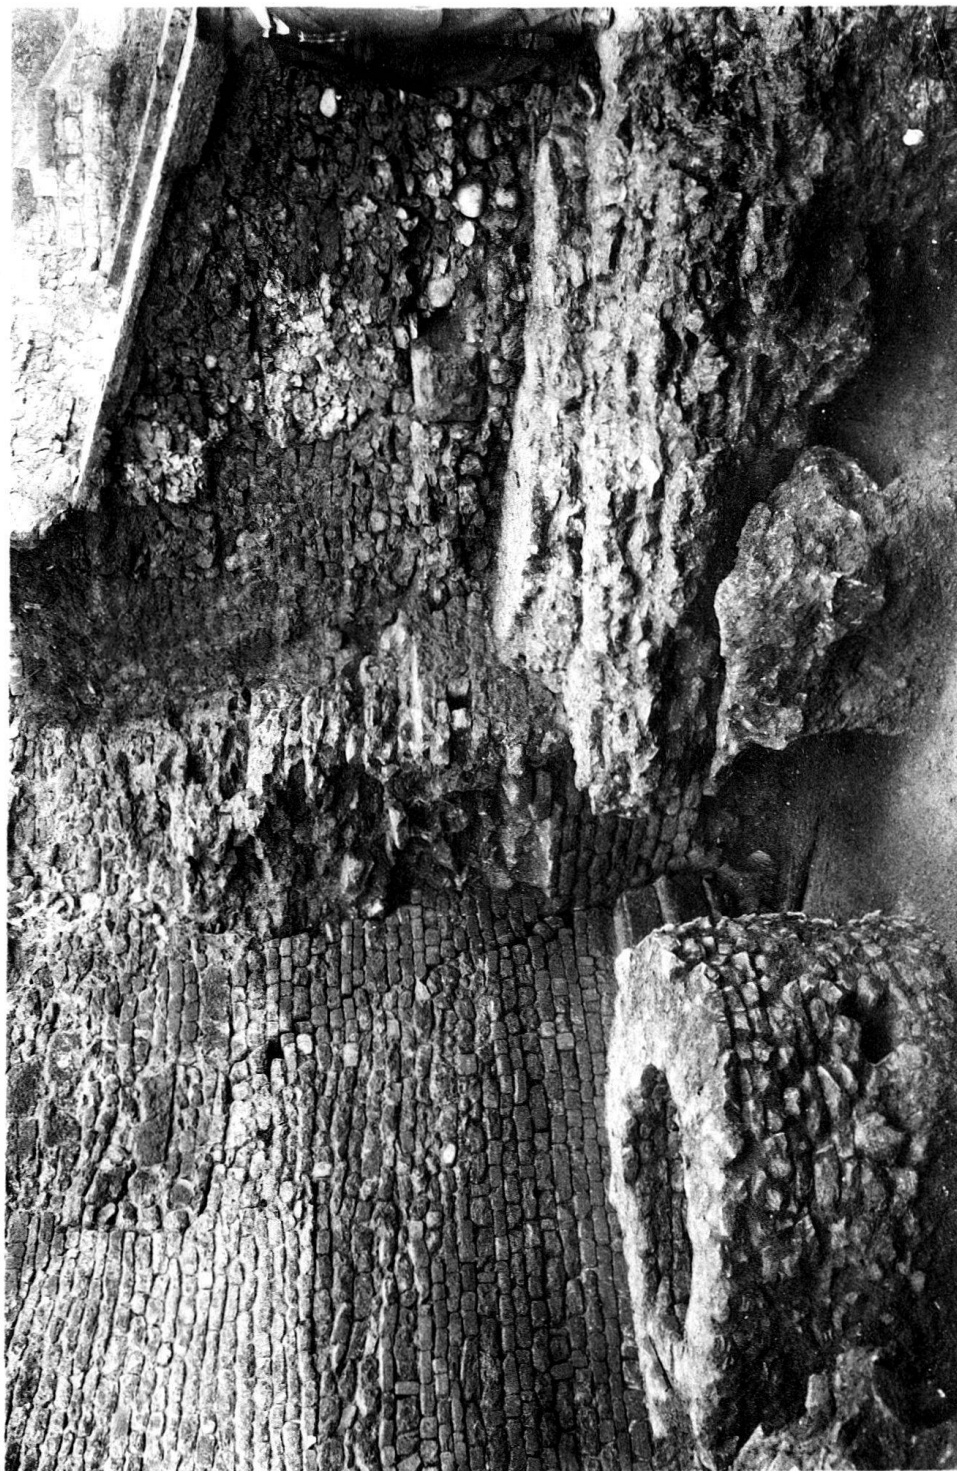
La voûte sous la Tour et le puits

Au centre du local déblayé, au pied de la Tour, à 1 m 43 de la muraille, on découvrit, le 9 janvier 1912, un puits mesurant 1 m 20 de diamètre intérieur, construit évidemment pour les défenseurs du donjon, avec des matériaux romains. Il était entièrement rempli de cailloux et de débris; on l'a vidé, mais sans rien y trouver de spécialement intéressant³⁾.

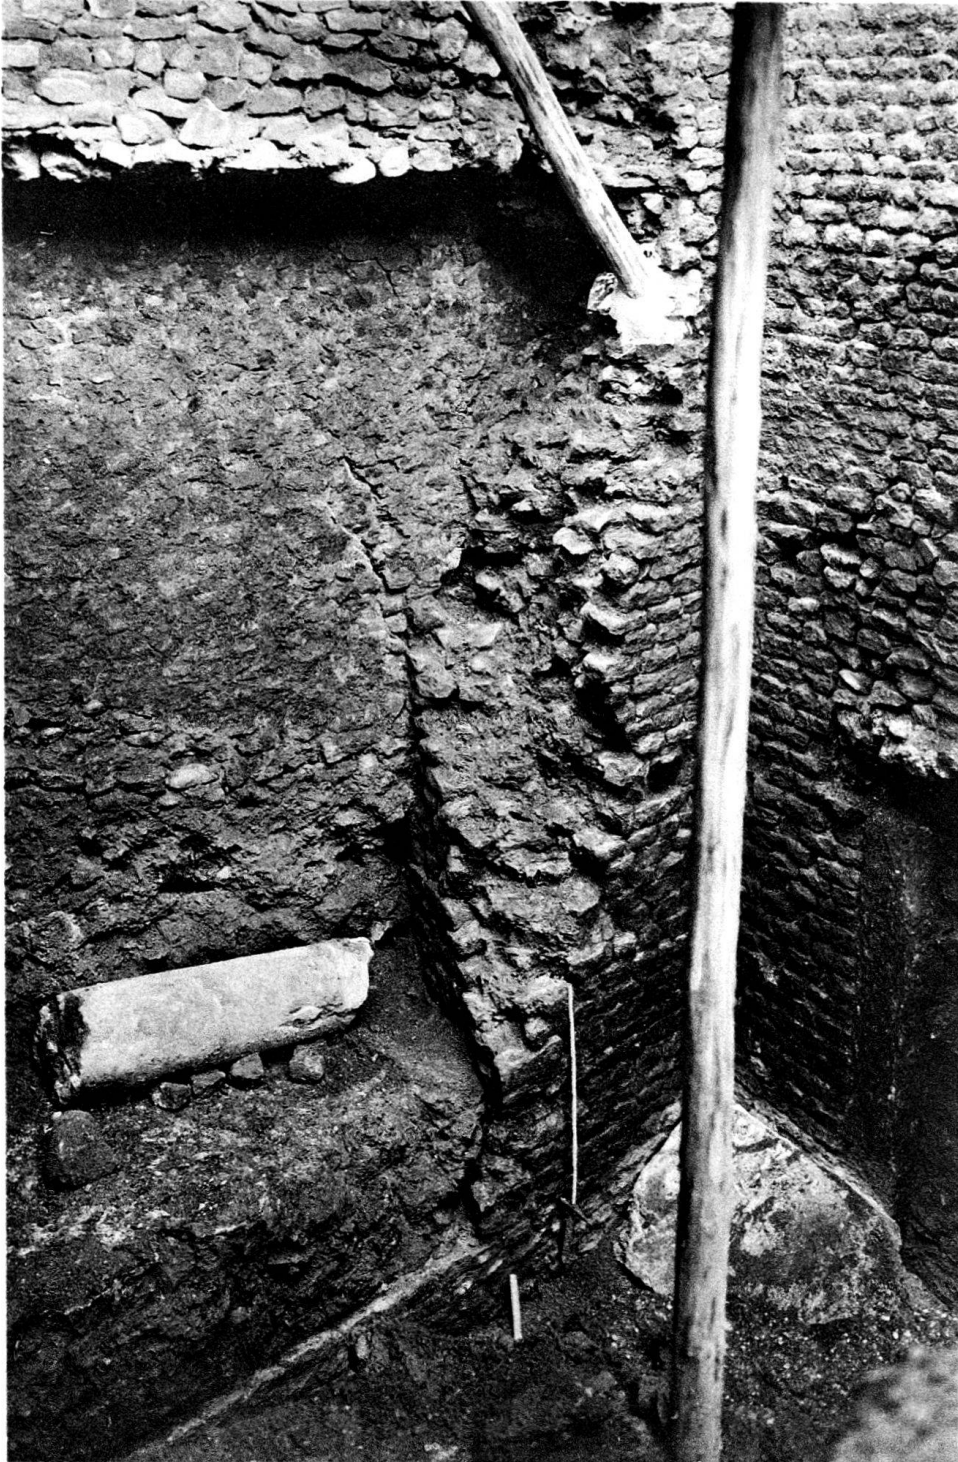
Portes dans le mur et sous la Tour

Le 13 février on découvrit dans la façade nord du donjon (épaisseur du mur 1 m 48), à 1 m 06 de l'angle NE, une porte³⁾, large de 1 m 14, dont le seuil et les montants sont parfaitement conservés, donnant accès à l'intérieur de la Tour. Le seuil se trouve à 13 m 10 au-dessous de la tablette de la fenêtre en molasse du rez-de-chaussée: on voit à quelle profondeur il a fallu descendre, et on se représente aisément l'aspect imposant qu'offre, vue de ce creux, la paroi verticale de la Tour! La porte est complètement obstruée de blocs, de pierres, de débris de toutes dimensions. Il n'a pas encore pu être question de la déblayer. On y a reconnu, entre autres, une base de colonne, en marbre du Jura, correspondant tout à fait, comme dimensions, à un fût (diamètre 45 cm, longueur 1 m 20), trouvé en face de cette entrée.

ment curviligne. Dans cette paroi aussi, et c'est là une découverte de la plus haute importance, on a démuré une porte¹⁾, mesurant 2 m 98 de largeur, donc plus de deux fois et demie plus large que la porte latérale dans la Tour, et traversant la muraille en biais dans la direction du Rafour. A son débouché oriental, cette large ouverture est restreinte de moitié, sur la gauche, par une maçonnerie toute moderne, construite comme soutènement pour prévenir l'éboulement du terrain. En creusant toujours plus profond, on est parvenu sur le seuil de la porte, donc sur le sol romain, et dès la sortie sur le Rafour a apparu, sur un vaste espace, le pavement antique en grandes pierres grises, au même niveau et offrant exactement le même genre de construction que le groupe de dalles découvert lors des fouilles du *Pro Aventico* en 1907.

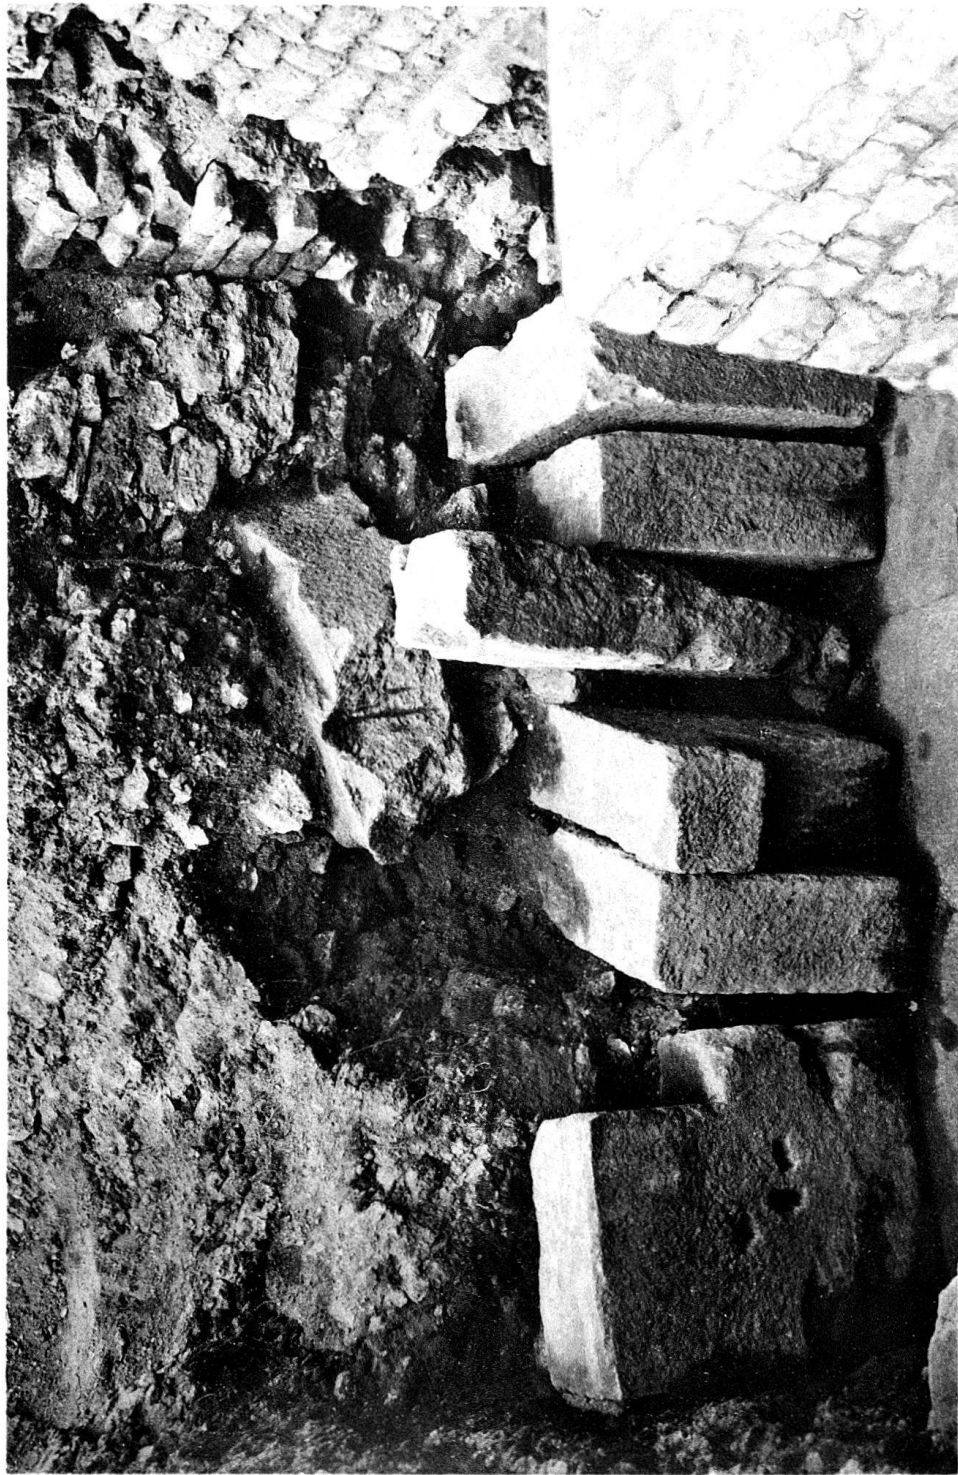
Dalles du pavé antique

Des deux côtés, une foule de dalles pareilles²⁾, placées de champ et sans être ni liées entre elles, ni maçonnées, avaient été dressées sur le pavé primitif par les constructeurs des époques tardives; elles supportaient non seulement une quantité de débris, mais encore la base du revêtement de l'angle NE du donjon.

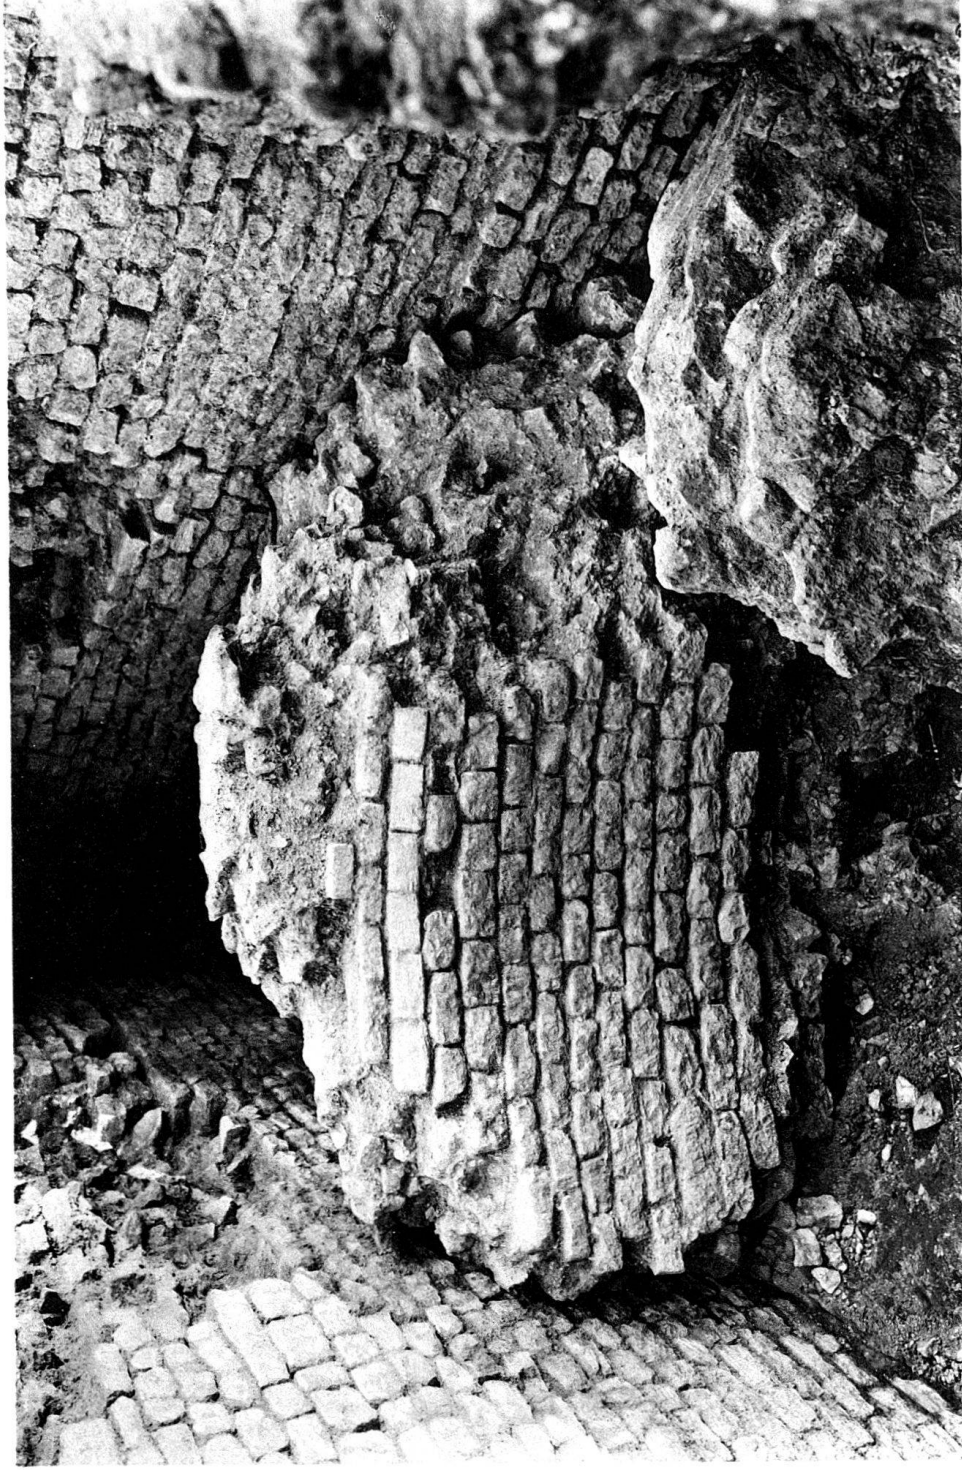
Hémicycle effondré

Toutes les constructions romaines dont nous avons parlé jusqu'ici appartiennent à la même époque, c'est-à-dire à celle de l'érection de l'Amphithéâtre. Mais les fouilles en ont aussi dévoilé d'autres. Tous les visiteurs d'Avenches connaissent les rangées d'„hémicycles“ en maçonnerie qui se voient au-dessus de la route cantonale, au SO du hangar du Musée, ainsi qu'au NO de la Tour. On se souvient que des restes d'hémicycles semblables ont été constatés, au pied même de la façade Est du Musée (plan G) lors des fouilles en 1906—07. Alors ils ont été recouverts par mesure de précaution, puis remis au jour par les derniers travaux. Des restes considérables d'un hémicycle de même genre ont été retrouvés, écroulés²⁾ dans l'angle d'intersection entre le mur elliptique des Arènes et le „mur cintre“ de la contre-ellipse extérieure.

Ces hémicycles appartiennent évidemment à une époque postérieure au reste de l'Amphithéâtre. On peut admettre qu'ils sont dus à des travaux de consolidation, ou même de restauration. Ici, nous entrons dans le domaine de l'hypothèse. Aussi n'est-ce qu'à titre de possibilité que nous proposons comme cause de destruction l'invasion des Allémanes au milieu du troisième siècle, et comme moment d'une restauration celui de la floraison passagère dont Aventicum paraît avoir joui à l'époque constantinienne. Est-ce à la même époque qu'il faut assigner le „mur d'appui, irrégulier“ (plan, H) qui a été exhumé entre le „piédestal monumental“ et la Tour? C'est plus que probable. Voici en effet ce que permet de constater l'examen attentif des lieux.
