Artikel: Die Baugeschichte von St. Martin in Zillis

Die Baugeschichte von St. Martin in Zillis

VON ERWIN POESCHEL

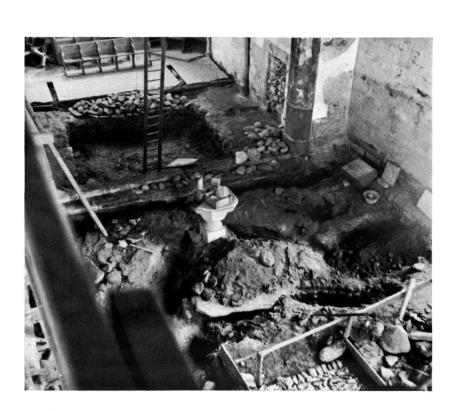
Abb. 2. ST. MARTIN IN ZILLIS

Bild der Ausgrabungen im August 1938. Im Vordergrund die grosse Apsis, dahinter — beim Taufstein — die drei Apsiden. Im Chor das alte Altarhaus

So also war es mit unserer aus Urkunden und Baubestand geschöpften Kenntnis der Baugeschichte dieses Gotteshauses bisher bestellt gewesen. Im Sommer des vergangenen Jahres (1938) aber erfuhr sie eine ungeahnte Erweiterung: damals beschloß die Kirchgemeinde Zillis die schon längst dringlich gewordene Erneuerung des Kirchenbodens; außerdem sollte nur noch das Innere einen neuen Anstrich erhalten. Eine umfassende Gesamtrenovation war also nicht geplant, und es standen daher auch Mittel für ausgedehntere Nachforschungen nicht bereit. Trotzdem nahmen es der pastor loci (Pfarrer Chr. Weißtanner) und der Bauunternehmer (J. Premoli) in Zillis auf sich, dabei im Chorboden nach Spuren einer früheren Anlage graben zu lassen. Bei meinem Eintreffen in Zillis — am 10. August vergangenen Jahres — waren die Fundamente des romanischen Chores bereits freigelegt; auf meine Bitte hin ließen sich die genannten Herren sowie Dipl. Arch. H. Wild, der die Renovation leitet, bereit finden, auch noch vor den Stufen des Chores im Schiff zu graben. Hier stieß man nun schon bald auf den Südschenkel der großen Apsis, die dann bis zum nächsten Tag in ihrem ganzen Zug bloßgelegt werden konnte. Östlich davon waren dabei beidseits Kreissegmente zum Vorschein gekommen, von denen aus die Zilliser Herren die Nachforschungen fortsetzten und die Dreiapsidenanlage freilegten. Westlich der großen Apsis wurde alsbald noch ein querlaufendes, nur 35 cm starkes und in geringe Tiefe reichendes Mäuerchen aufgedeckt, das als Stufe zu dieser Exedra — dem Altarraum — zu betrachten ist⁶). Andere Abzweigungen waren, wie die Nachforschungen längs der Seitenwände ergaben, nicht vorhanden (Abb. 2 und 3).

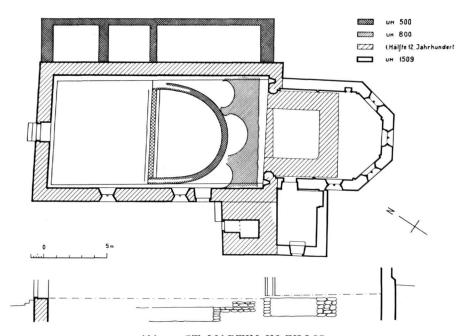
Abb. 3. ST. MARTIN IN ZILLIS Grundriss mit dem Ausgrabungsbefund, darunter Profil des letzteren

Bei der uns nun obliegenden Auslegung und zeitlichen Einordnung all dieser Beobachtungen haben wir mit der untersten Schicht — jener Anlage mit der großen Apsis — zu beginnen (Abb. 3, 4). Daß sie wirklich zu tiefst lag, also zeitlich der Dreiapsidenkirche vorangeht, zeigt ein Blick auf den Längsschnitt in Abb. 3. Der Grundriß ist höchst merkwürdig: sind schon die Proportionen
