Artikel: Die alte Kirche in Zürich-Altstetten und die 1941 vorgenommene

Die alte Kirche in Zürich-Altstetten und die 1941 vorgenommenen Ausgrabungen

VON HANS HOFFMANN

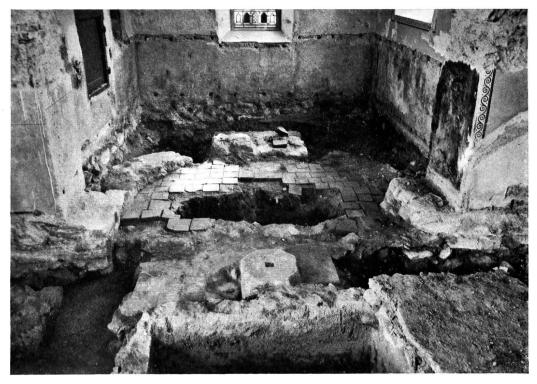
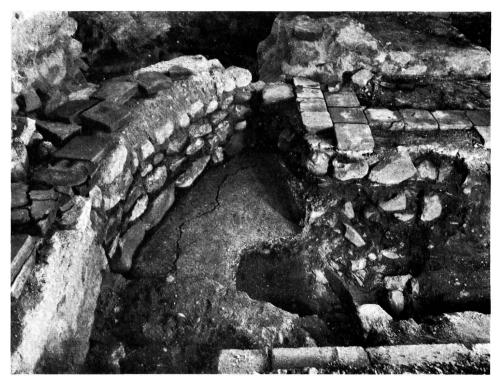
a. Ausgrabungen im Chor bis auf den Boden der frühromanischen Apsis mit dem Belag von römischen Hypokaustplatten – b. Ausgrabungen im Chor bis auf den Boden und die Reste eines Mauerzugs der römischen Villa

75 cm unter dem Niveau des Bodens, auf Quote 409.85, einen gleichen Terrazzoboden wie im Kirchenschiff (Abb. 1). Nach der freien Lage auf dem Hügel zu urteilen, war das römische Gebäude eine Villa rustica, über deren Umfang und Einteilung man vorläufig im Ungewissen bleibt, da mit Rücksicht auf das verhältnismäßig häufige Vorkommen dieser bescheideneren römischen Anlagen auf weitere Grabungen außerhalb der Kirche verzichtet wurde (Tafel 93 a und b).

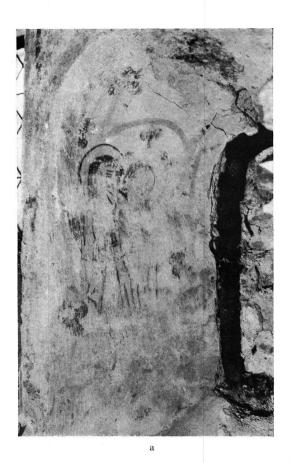
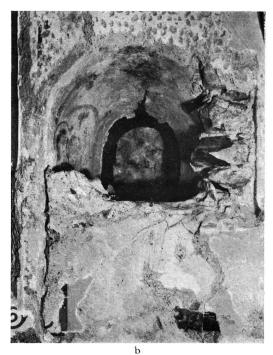
a. Romanisches Fenster an der Südwand des Chores mit frühgotischem Fresko in der Leibung – b. Romanisches Fenster vor der vollständigen Entfernung des Füllmauerwerks. Auf diesem die einzigen deutlichen Reste der spätgotischen Wandmalereien des Chores

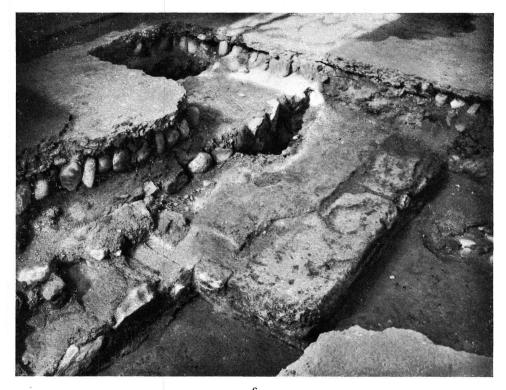
DIE ALTE KIRCHE ZÜRICH-ALTSTETTEN
c. Ausgrabung der Westmauern der ersten und zweiten romanischen Kirche mit Treppenstufe
des ehemaligen Einganges

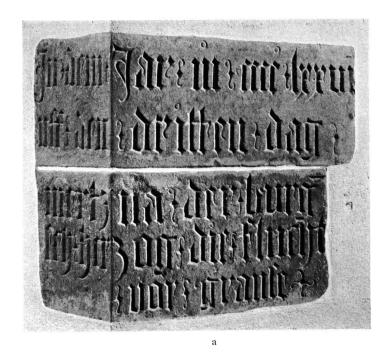
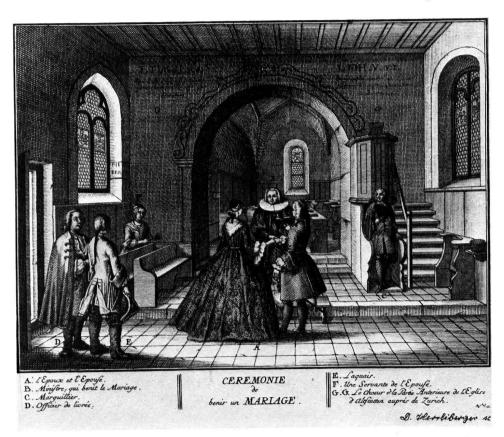
a. Zeitgenössischer Inschriftstein zur Erinnerung an die Schlacht bei Grandson, 1476, neu eingelassen am rechten Gewände des östlichen Chorfensters – b. Konservierter Holzrahmen des romanischen Chorfensters. Zürich, Schweizerisches Landesmuseum – c. Inneres der Kirche nach dem Stich von David Herrliberger, 1750

Die eingemeißelten Buchstaben, die von späterem Ölfarbenanstrich befreit wurden, zeigen eine außerordentliche Feinheit der Ausführung. David Herrlibergers Stich aus den Zürcher Zeremonien von 1750 hat die Inschrift (sehr wahrscheinlich) rechts am Gewände (von innen gesehen) des letzten gotischen Fensters auf der Nordseite des Schiffes (Taf. 95c). Von 1761, da das Schiff neu gebaut wurde, bis zur jünsgten Restaurierung 1941/1942 waren die beiden Sandsteinblöcke am rechten Gewände der nördlichen Eingangstüre angebracht, und seither haben sie am Ostfenster des Chors einen würdigeren neuen Platz erhalten 16 (Tafel 95a und 96b).

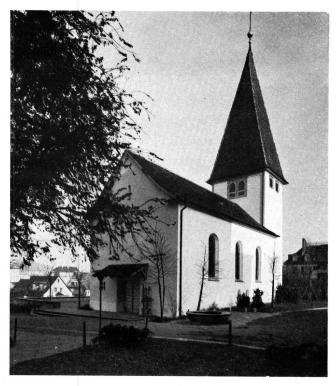
a. Ansicht von Südwesten nach der Renovation von 1941
b. Chorpartie nach der Renovation von 1941

Bei der neuesten Restaurierung 1941/1942 wurde die Kirche um jenes Joch wieder gekürzt, um ihr die alten guten Proportionen zurückzugeben. Das Dachgebälk von 1761 reicht jetzt bis auf 74 cm an die neue Westgiebelmauer heran und endigt ohne vollständige Verbindung mit ihr. Es erwies sich als unmöglich, die ausgegrabenen Teile von Schiff und Chor: Römerboden, Römermauer, frühromanische Apsis mit Belag aus römischen Ziegeln, Altarfundamente, Westeingang, für immer zugänglich zu machen, doch legte man wenigstens im Chor den Boden hohl, so daß keine Vermischung des Alten mit Aufschüttung des Bodens eingetreten ist. Alle alten Teile aber an Wänden und Gewölbe des Chors wurden sorgfältig wieder hergestellt: das romanische Sakristeiportal in seinem Falz leicht ergänzt und mit einer Holztüre versehen, das spätgotische Sakramentshäuschen freigelegt, die Öffnung gesäubert, in ihrem Profil durch Herrn Stolle ergänzt und mit einem einfachen Gitter geschlossen, die romanische Sakramentsnische offengelassen, das Fresko in der Leibung des romanischen Fensterchens durch Christian Schmitt Söhne fixiert und sein ins Museum verbrachter Holzrahmen durch einen neuen ersetzt. Die Rippen des Gewölbes wurden gereinigt, so daß jetzt wieder jeder Schlag des Werkzeugs erkennbar ist, die beiden Steine mit der Grandsoner Inschrift am Ostfenster des Chores eingefügt. Nur auf die Erneuerung der schwarzen Rankenmalerei am Gewölbe verzichtete man, da der arg zerhackte Verputzgrund Ergänzungen nicht aufnehmen konnte und auf neuem Verputz die Malerei ja doch bloße Kopie gewesen wäre. Der Taufstein wurde schließlich durch Hamburgerschlag und Rillenschlag am Fuße und am Rande der Cupa bereichert und mit neuem Nußbaumdeckel versehen. Das Kirchenschiff behielt nur das alte Nordportal und die Fenster, erhielt einen neuen Rauhputz und eine, das Muldengewölbe in Gips verhüllende Längsbalkendecke, eine neue Kanzel an der gleichen Stelle wie in Herrlibergers Stich, eine kleine Orgelempore und neue Orgel, neue einfache Kirchenbänke, alles in modernen Formen nach Entwürfen von Architekt W. M. Moser. Sie fügen sich mit den echten alten Teilen zum stimmungsvollen Raum einer kleinen Dorf kirche ausgezeichnet zusammen (Tafel 96 a und b).
