Die Kirche von Riehen

a) Baugeschichte und Untersuchung 1942

von RUDOLF LAUR-BELART

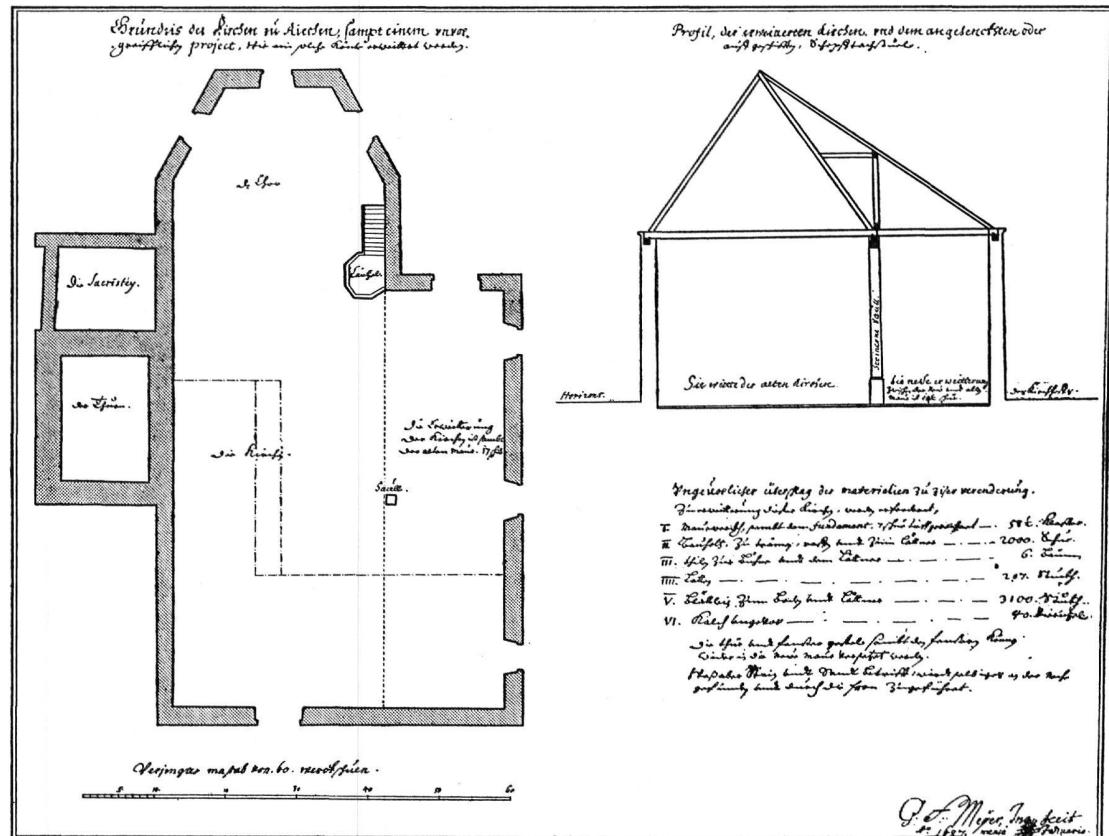
1687¹⁸, der einen Teil des ältern Grundrisses der Kirche enthält (Abb. 1). Meyer machte damals den Vorschlag, nur das Schiff nach Süden zu verbreitern. Deshalb ist auf dem Plan noch das alte Chor eingezeichnet. Es ist wie das heutige polygonal, nur schmäler, und besitzt ein Fenster in der östlichen Chorabschlußwand. Auch die frühere Kirche Riehens wies also einen sehr einfachen Grundriß auf, der es nicht verdient hätte, an dieser Stelle besprochen zu werden. Als jedoch

Abb. 1. Kirche in Riehen. – Umbauprojekt von G. F. Meyer aus dem Jahre 1687 (Staatsarchiv Basel)

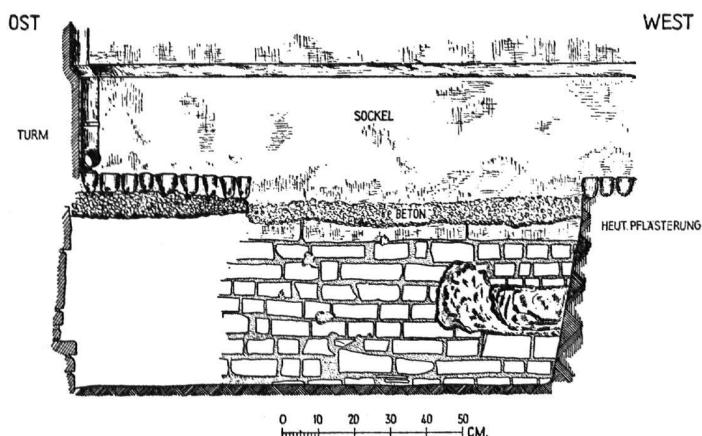
Das karolingische Mauerwerk unterschied sich von allen übrigen Bauteilen durch einen bräunlichen Mörtel. Die Fundamente sind sehr breit (bis zu 1,2 m) gehalten und recht unregelmäßig und formlos aufgeführt. Sie sind bis zu einer Tiefe von 1 m auf den gewachsenen Boden gestellt. Das aufgehende Mauerwerk dagegen besteht aus kleinen Handquadern, das recht ordentlich im Verband geschichtet ist und an römisches Mauerwerk gemahnt (Abb. 5). Das Weiterleben antiker Handwerkertradition in karolingische Zeit wird hier klar. Auch das Quadermauerwerk der Ecken und Pfeiler läßt an Präzision nichts zu wünschen übrig. Die Sandsteinquader sind mit dem Breiteisen winkelrecht bearbeitet und mittels einer höchstens 2 mm dicken, weißen Kalkschicht aufeinandergefügten (Tafel 37, 2). Auch die Keilsteine der Bögen sitzen exakt in der Mauer. Die auf den Photographien übertrieben beleuchteten, nachträglichen Verstümmelungen dürfen über die Qualität der Steinhauerarbeit nicht hinwegtäuschen. Sehr solid war auch der Boden der ältesten Kirche gebaut. Daß er aus drei verschiedenen Straten bestand, spricht für die lange Benützung des Gebäudes. Zuunterst liegt ein grauer, 10 cm dicker Mörtelboden auf schwarzer, kiesiger Auffüllschicht. Darauf folgt eine Werkschicht aus roten Sandsteinsplittern, die von einem Umbau herrühren dürfte. Der zweitunterste Boden besitzt ein solides Bett aus gestellten Kalksteinen, auf denen ein mit grauem Mörtel ausgegossenes Kieselpflaster ruht. Direkt darauf ruht der dritte Mörtelboden von 6 cm Dicke, der vom zweiten Boden jedoch durch eine feine Schmutzschicht getrennt ist und sich von diesem leicht lösen läßt. Bemerkenswert ist, daß der dritte Boden nicht

Abb. 5. Karolingisches Mauerwerk in der Nordmauer

zu den ehemaligen Speicherbauten gehört haben. Das gute karolingische Mauerwerk aus Handquadern mit braunem Mörtel trafen wir nur bei 27 in der Nordmauer (Abb. 5 und 6). An den übrigen untersuchten Stellen, d. h. auf der Westseite des Schiffes, auf der Westseite des Turmes und auf der Nordseite des Chores fanden wir ein grobes Fundament mit großen Sandsteinstücken und Altmaterial, das leider keine profilierten Stücke enthielt. Beim Chor (13) fiel uns auf, daß dort, wo im Innern die karolingische Apsis beginnt, eine Art Fuge vorhanden ist, so daß man sich fragen kann, ob dieses grobe Fundament nicht auch zur karolingischen Kirche gehört und von späteren Umbauten herrührt. Dies wäre ein weiterer Hinweis darauf, daß das Chor einmal verändert worden ist.

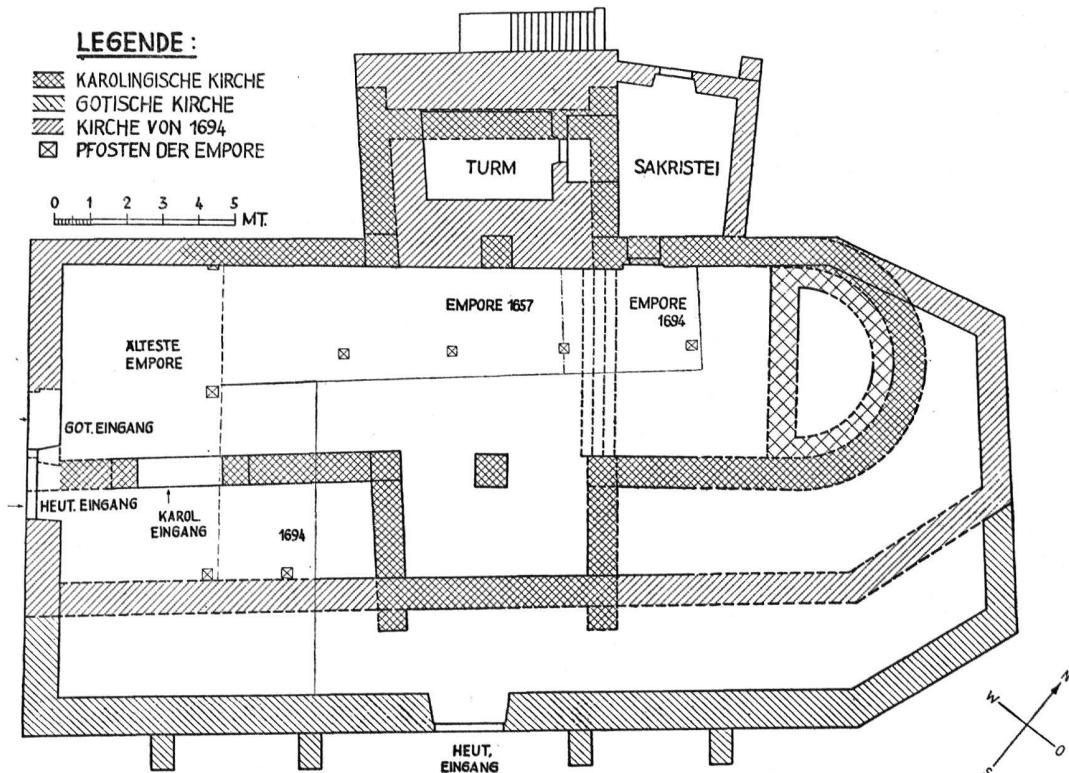
Abb. 7. Kirche Riehen. Grundrisse der 3 Kirchen auf Grund der Ausgrabungen von 1942 (Rekonstruktion)

Die Böden bieten uns nun gewisse Anhaltspunkte für die Baugeschichte der karolingischen Kirche. Der Rekonstruktionsplan, Abb. 6 und 7, zeigt, daß die im ganzen $24,5 \times 13,7$ m messende Kirche ein schmales Schiff von 5×15 m lichtem Ausmaß, auf der Süd- und Nordseite zwei durch einen Doppelbogen geöffnete, rechteckige Seitenräume von $3,5 \times 5$ m und ein auffallend stark gestelztes Chor von 5×5 m mit halbrunder Apsis besaß. Zwar sind die karolingischen Böden durch Gräber des 16./17. Jahrhunderts zum Teil zerstört worden, doch läßt sich noch genau verfolgen, daß der unterste Boden im Schiff und im westlichen Durchgang in den südlichen Seitenraum noch vorhanden ist, während er im ganzen Chor fehlt. Die Seitenräume gehören also, was auch das im Verband gemauerte Fundament beweist, zur ältesten Anlage. Das Chor dagegen scheint einmal verändert, eventuell verlängert worden zu sein. Ebenso sind die Pfeiler der Bögen verändert worden. Denn der erste Boden schließt nicht an die Fundamente der Pfeiler an, sondern hört in einer Entfernung von etwa 20 cm auf. Er wurde also bei der Anlage der Fundamente durchbrochen oder ausgeweitet. Die Verschiebung des Pfeilerfundamentes bei 24 scheint mir eher mit einem baulichen Mißgeschick zusammenzuhängen (Abb. 4 und 6).

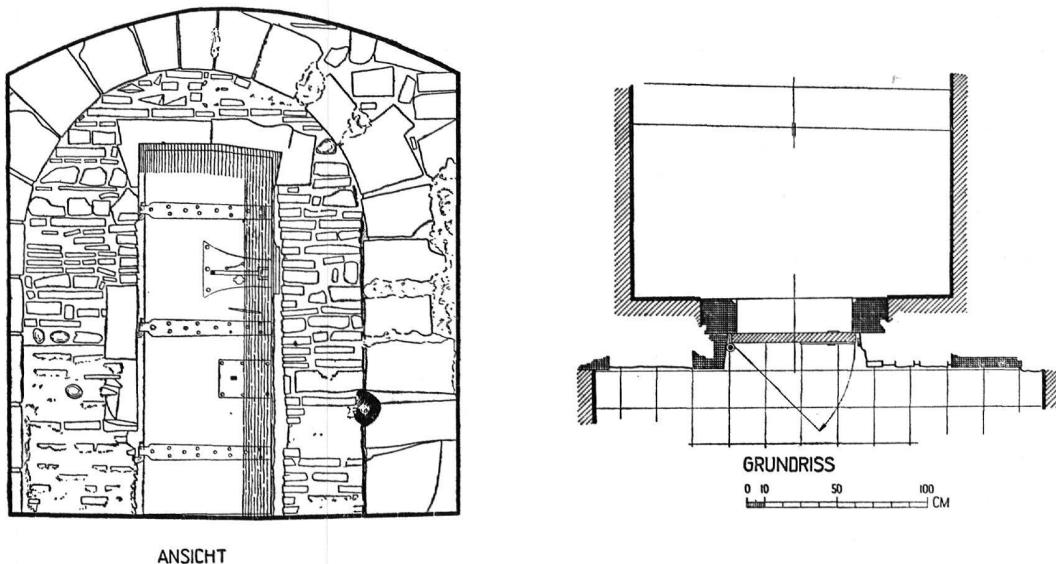
Abb. 8. Kirche Riehen. Erdgeschoß des Turmes, Ostwand, mit später eingesetzter Tür

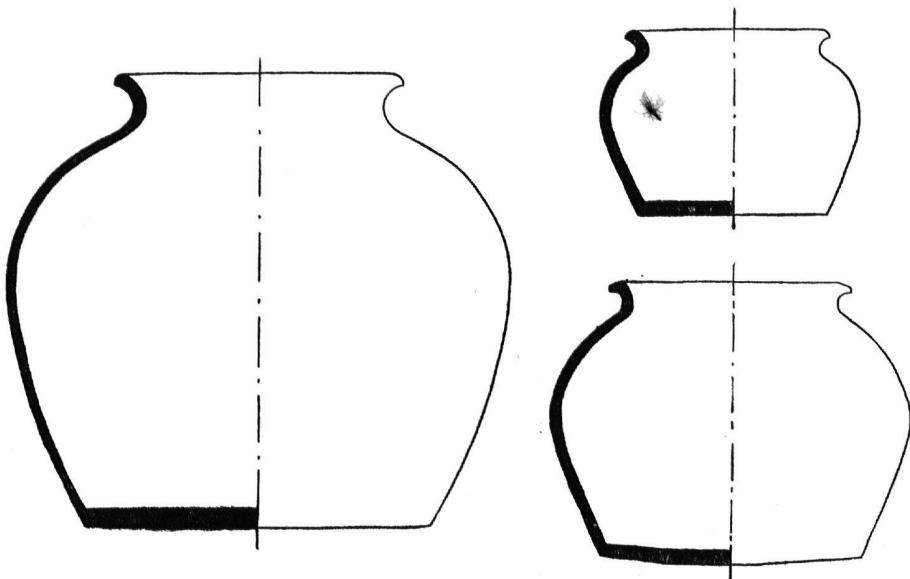
gut gebrannt. Ihre Höhe schwankt zwischen 10 und 23 cm. Das stark bauchige Gefäß steht auf einer auffallend breiten, oft leicht abwärts gewölbten Standfläche ohne irgendwelche Fußbildung und besitzt einen einfachen, nach außen gelegten Rand, der teils leicht verdickt und rund, teils kantig abgestrichen ist. Die einzige Verzierung besteht bei einzelnen Exemplaren aus einem feinen, horizontal verlaufenden Kammstrich (Abb. 10 und Tafel 35, 3). Der Typus ist selten und läßt sich nicht leicht datieren. Auf alle Fälle gehört er nicht mehr in merowingische Zeit, scheint mir also höchstens frühkarolingisch zu sein. Eine genauere Datierung der Gefäße wäre sehr erwünscht, da sie einen willkommenen Terminus post für die Erbauung der karolingischen Kirche abgeben würden¹⁹. Der unterste Boden dieser Kirche lag auf dem Gefäßkämmchen auf. Da dieses seinerseits wieder in

Abb. 10. Karolingische Töpfe aus Depot 6 (vgl. Abb. 9, Taf. 35, 3)

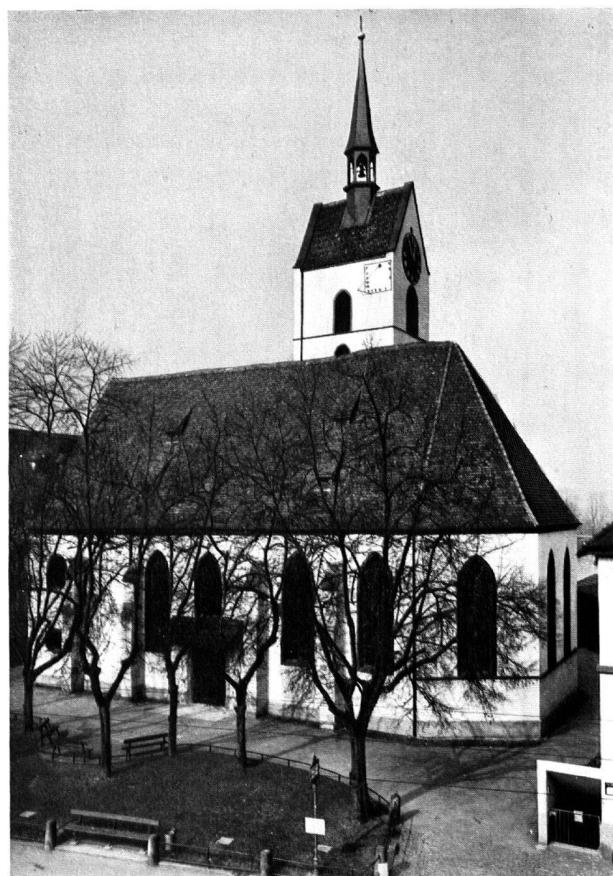
1

1. Ansicht der Kirche von Osten. – 2. Gotisches Sakramentshäuschen. – 3. Karolingische Tontöpfe
(Phot. R. Spreng, Basel und Hist. Museum, Basel)

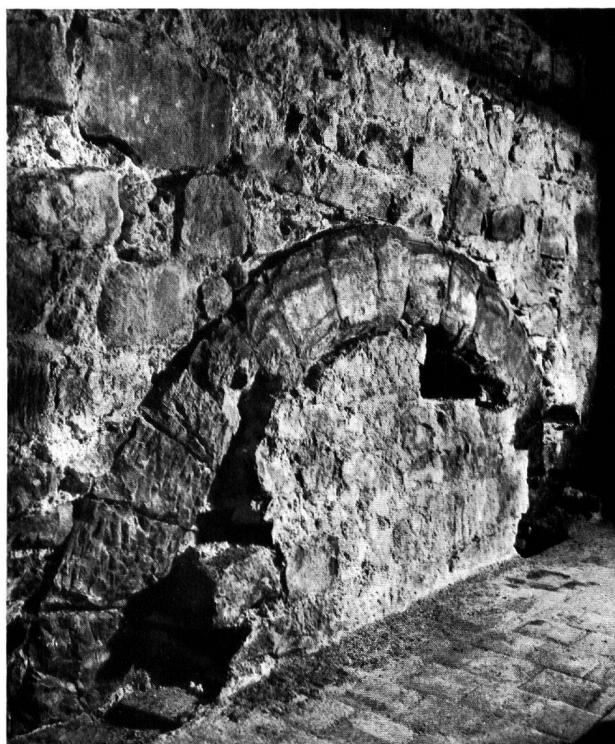
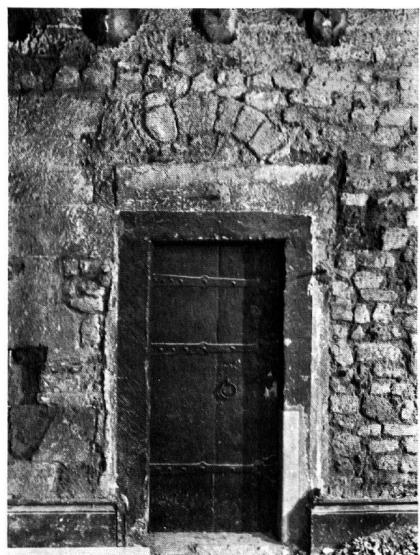
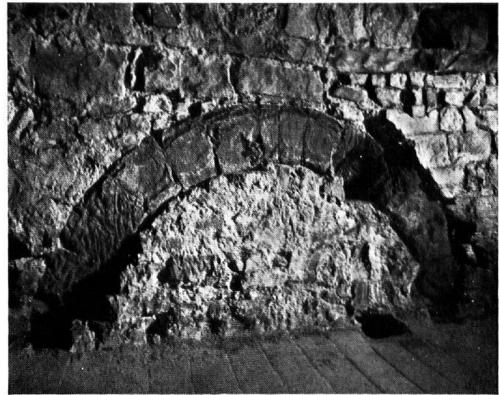
1. Quaderpfeiler, westlicher Bogen
2. Quaderpfeiler, östlicher Bogen
3. Mauerrest mit Rundbogen einer Nebentüre
4. Westlicher Bogen. – 5. Östlicher Bogen

KIRCHE IN RIEHEN. KAROLINGISCHES MAUERWERK DER NORDWAND

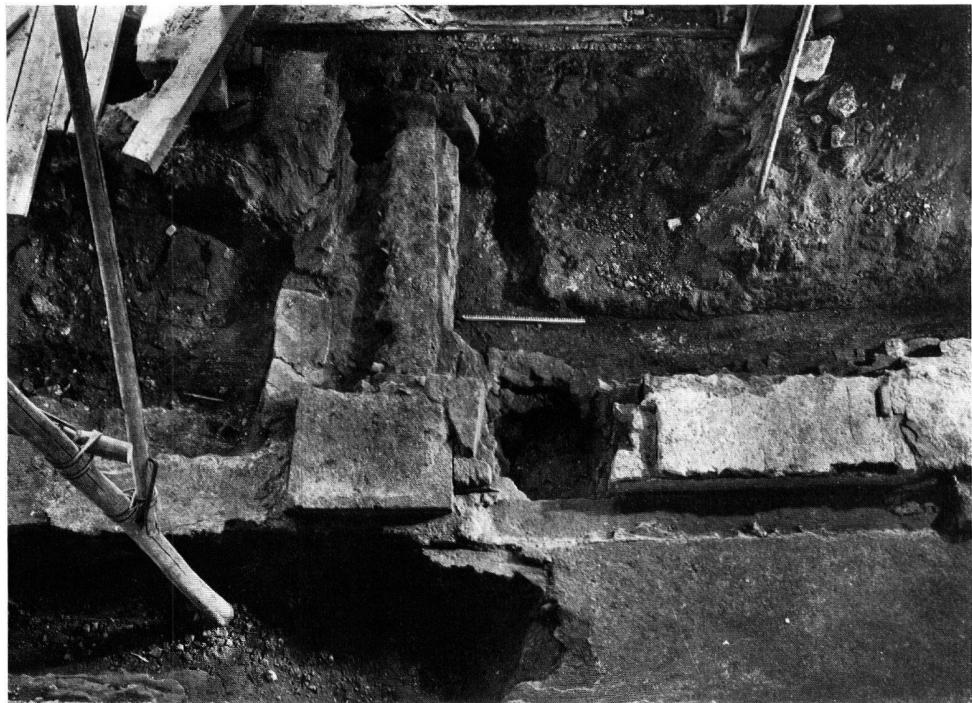
1

KIRCHE IN RIEHEN. FUNDAMENTE DER KAROLINGISCHEN KIRCHE

1. Fundamente der Südmauer, darauf Reste des gotischen Plättchenbodens, links Fundamentmauer 24 und Ansatz der südlichen Seitenmauer. – 2. Südmauer mit Ansatz der beiden oberen Böden und Resten der Bank. Im Hintergrund

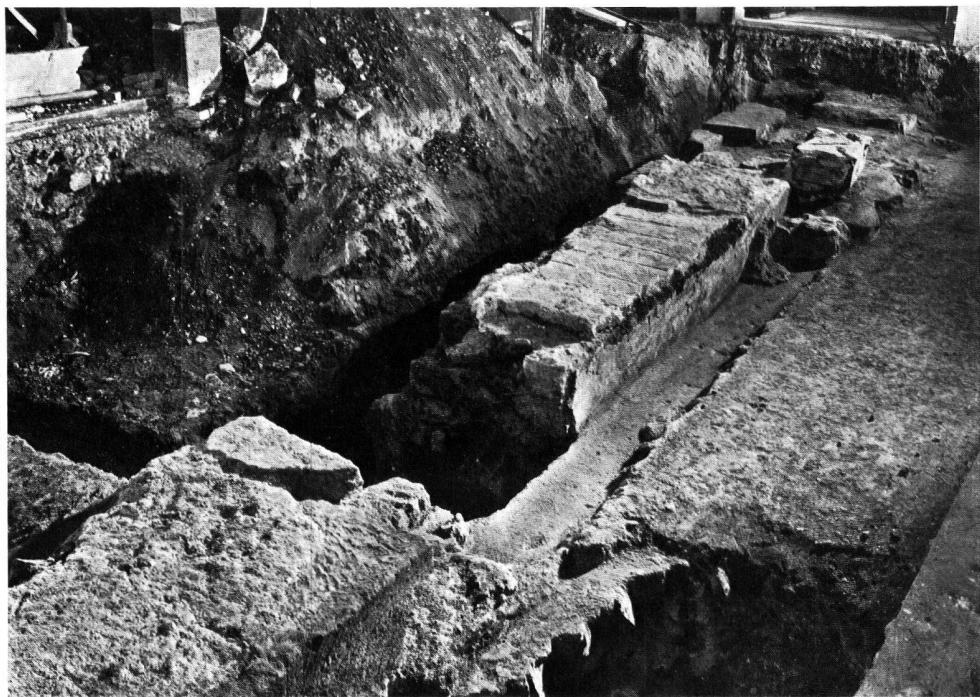
2

Eingang

an die Kirchenmauer anstößt, sondern in einer ziemlich unruhigen Linie in einer Entfernung von etwa 30 cm vor der Mauer aufhört. In der Nähe des Eingangs fand sich die Erklärung für diese Erscheinung. In der dritten Bauperiode hatte man längs der Kirchenmauer eine bankartige Schwelle vorgemauert, an die der Boden angegossen wurde. Die Höhe dieser Schwelle ist nicht mehr festzustellen. Die unruhige Abschlußlinie derselben ist merkwürdig. Die Lage und Konstruktion der Böden geht aus Profil Abb. 3 hervor. Dort ist auch zu sehen, daß der zweite Boden direkt an den Verputz der Mauer anstößt und daß dieser bis zum ersten Boden hinuntergeht und mit diesem verbunden ist. Die Südmauer der Kirche war innen noch etwa 30 cm hoch aufgehend erhalten. Direkt auf ihr lag noch ein Rest des gotischen Kirchenbodens, der die Abdrücke eines Belages aus Ziegelplättchen von $20 \times 20 \times 3$ cm aufwies (Tafel 38, 2).
