Die Kirche von Riehen

a) Baugeschichte und Untersuchung 1942

VON RUDOLF LAUR-BELART

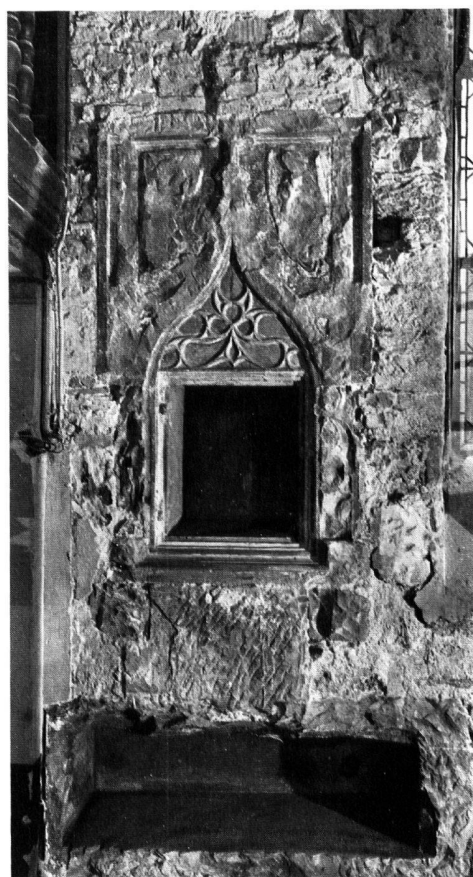
2

1. Ansicht der Kirche von Osten. – 2. Gotisches Sakramentshäuschen. – 3. Karolingische Tontöpfe
(Phot. R. Spreng, Basel und Hist. Museum, Basel)

Sandsteinen von 8 cm Breite längs der Apsisquermauer. Er liegt 60 cm höher als der dritte Boden im Schiff. Den Beginn der Apsisrundung konnten wir in den untersten Steinlagen des karolingischen Mauerwerkes beim Sakramentshäuschen (Abb. 2) gerade noch feststellen. Das Chor ging also bündig in die Apsis über. Von umso größerem Interesse ist, daß die Apsismauer bedeutend dicker ist als die Chormauer. Dies führt uns zu der überraschenden Erscheinung, daß die Quermauer der Apsis auf der Innenseite noch bis 42 cm unter den karolingischen Chorboden, d. h. bis auf das 8 cm vorspringende Vorfundament verputzt ist (Abb. 4). Ein Boden setzte hier jedoch nicht an. Die Apsis enthielt also einen Einbau, der tiefer ging als der Chorboden. Zunächst dachten
