Artikel: Zur Baugeschichte von St. Luzi in Chur

Autor: Sulser, Walther

Zur Baugeschichte von St. Luzi in Chur

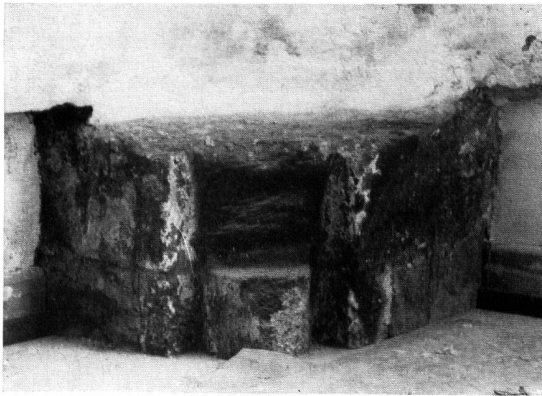
a) Kämpfer im Altarhaus

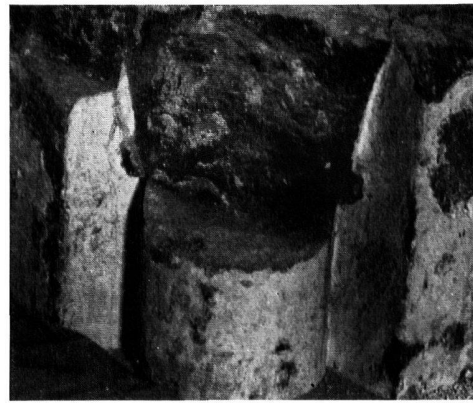
c) Säulenkapitell im Altarhaus

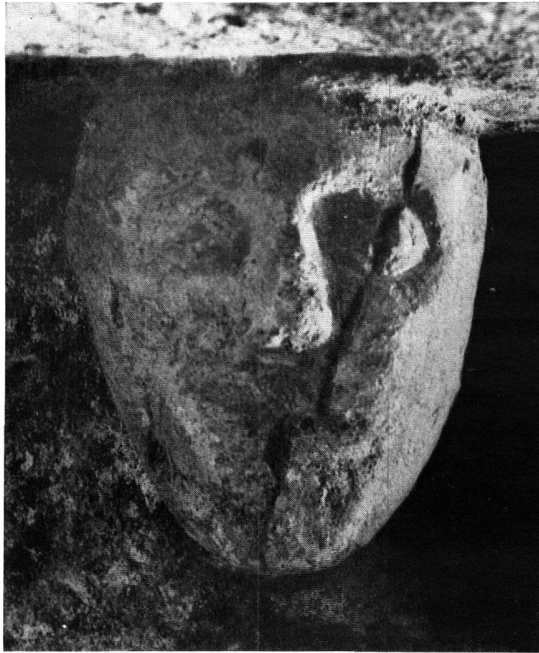
a) Steinerne Maske links
