**Zeitschrift:** Zeitschrift für schweizerische Archäologie und Kunstgeschichte =

**Band:** 6 (1944)

Rubrik: Nachrichten

# Nachrichten

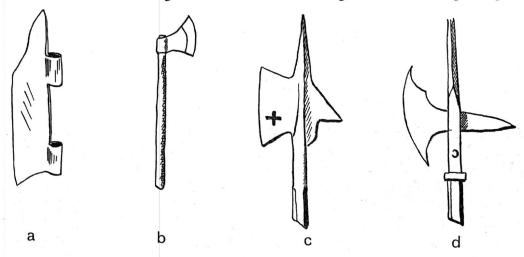
letzten Viertel des 15. Jahrhunderts immer aus einem Stück herausgeschmiedet. Der Haken nahm unten an der Wurzel sehr breite Form an und verjüngte sich, ein ziemlich breites Dreieck bildend, stark. Erst bei den Exemplaren des 17. Jahrhunderts wurde der Haken vorzüglich dornartig. Die zwei Stangenfedern waren immer an die Tülle angeschmiedet (Abb.1, Fig.c). Ganz anders verhielt es sich bei der Mordaxt. Klinge und Haken bildeten, durch den Halm miteinander verbunden, ein Ganzes. Die Klinge, bei der Schneide sehr breit, verengte sich gegen die Wurzel hin stark; der Haken blieb stets gedrungen (Abb.2, Fig.a–d) und endete manchmal in einer Spitze, bisweilen auch in einer breiten Schlagfläche. Die zwei seitlichen Stangenfedern wurden regelmäßig von oben her durch das viereckige Schaftloch des Beiles hinabgestoßen, oben breitgeschlagen und

Abb. 1. a) Halbarteneisen, 13. Jh., Ende (Schweizerisches Landesmuseum). – b) Streit- und Werkaxt, 11. Jh., Ende (Teppich von Bayeux). – c) Halbarteneisen, 15. Jh., Ende (Schweizerisches Landesmuseum). – d) Halbarteneisen, 17. Jh. (Schweizerisches Landesmuseum)

mit fünf oder sechs Nägeln an der Eschenstange sestgenietet. Obwohl nie angeschmiedet, verhinderten die Stangensedern, als Krampen umgebogen, jegliches Weggleiten des Beiles. Auf der Vorund Rückseite der Stange waren zwei weitere Federn setgenietet, welche aber nur bis an den unteren Rand des Beiles reichten und lediglich die Stange vor dem Zersplittern schützen mußten. Wir treffen bei den Mordäxten heute nur gerade Stangensedern, welche im obersten Teil die gesamte Breite der Stange überdecken, in den unteren drei Vierteln sich meistens auf die halbe Breite verringern (Abb. 2, Fig. a–n). Bei den Halbarten sind dagegen in der Regel nur zwei Federn vorhanden; bei den Exemplaren des 16. und 17. Jahrhunderts ist die geslammte Form nicht selten. Daß die Mordäxte mit solch geschützten Eschenstangen besonders gegen Schwerter, ja sogar gegen Zweihänder, sogenannte Schlachtschwerter, eingesetzt wurden, geht aus einem Schreiben zürcherischer Hauptleute an die heimatliche Regierung, vom Kriegsschauplatz in Kappel, 1531, hervor: «Wir tugen ûch zeverstond das unnß unser vigend merklichen schaden mit den schlachtschwerten gethan haruf die sach zeverkemmend, so ist unser ernstlich beger, ir wellend uns ilentz 50 oder 60 achsen mit gar langen stillen, wie die mordachsen machen lassen und ilentz zu schicken4.»

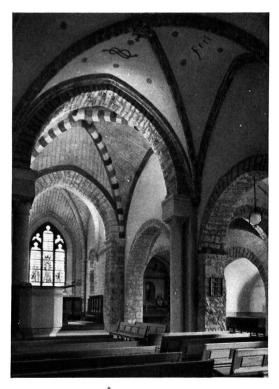
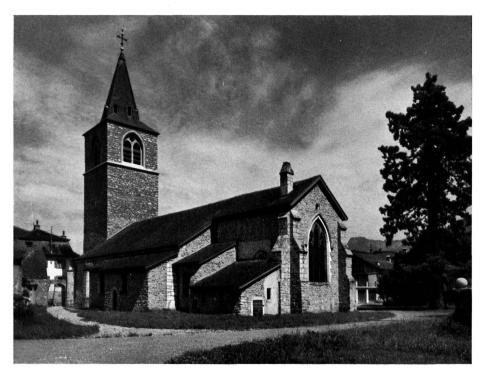
VILLENEUVE, KIRCHE. NACH DER RENOVATION VON 1941 (vgl. S. 60)

VILLENEUVE. Zur Gesamtrenovation der Kirche (s. ZSAK 1943, S. 61), abgeschlossen im Herbst 1941, vgl. noch RHV 1943, S. 24. — (Siehe Tafel 11).

a. Blick in Chor und südliches Seitenschiff

b. Ansicht von Westen

c. Ansicht von Südosten

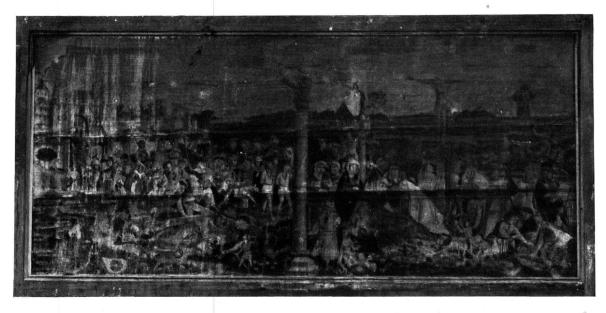
b. Die Altartafel nach dem Brande vom 1. April 1944

beschädigt das « Jünteler »- Votivbild von 1449 aus Rheinau (Tafel 12), und einige Altarflügel (Tafel 13a) aus dem 15. Jh. Vollständig zerstört Werke von Dan. Lindtmayer, Caspar Lang, Hans Beat Oschwald, Hans Ludw. Stimmer, Conrad Meyer, Joh. Veith, Hans Jak. Schärer, Hans Hch. Schnetzler, Jakob Schalch, Leonhard Trippel, F. M. Diogg: «J. v. Müller»; Werke der kirchlichen Barockkunst der Bodenseegegend, Arbeiten von Hans Bendel, Johann Gg. Ott, J. J. Öchsli usf. – Beschädigt wurden die Decke und die Ausstattung (Buffet aus der ehem. Spitalschreiberei, Steckborner Ofen von 1739) der Stube aus dem Haus «z. großen Käfig» (s. ZSAK 1939, S. 183), leichter beschädigt auch das «Friedberg» Zimmer mit bemaltem Täfer von 1774 (Werkstatt Schnetzlers?). - Vgl. u. a. Basler Nachr. Sonntagsblatt, Nr. 14; National-Ztg. 1944, Nr. 165, 172; NZZ 1944, Nr. 573, 574, 578, 584, 587, 611, 773.

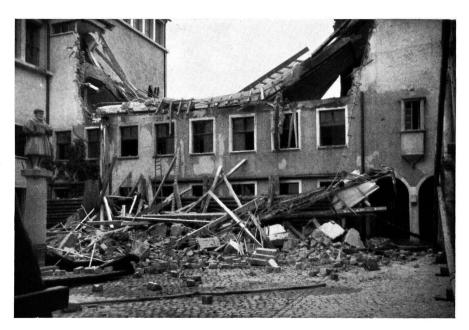
c. Der durch Explosion zerstörte Westflügel mit der Gemäldesammlung

Besonders schwer waren die Schäden an beweglichen Kunstwerken im Westtrakt des Museums zu Allerheiligen, wo zunächst eine Sprengbombe in die Sammlung der Schaffhauser Maler des 16.—19. Jh.einschlug (Tafel 13 c) und Feuer hernach mit wenigen Ausnahmen den ganzen Bilderbestand zerstörte (Stimmer-Kabinett; erhalten bloß Bildnis Cd. Geßner und teilw. eines Peyer (Tafel 13 b); zerstört u. a. auch das Selbstbildnis aus der «Ritter»-Fassade. Kabinett der alten Meister: vernichtet ein «Luther» von Cranach; mehr oder weniger schwer

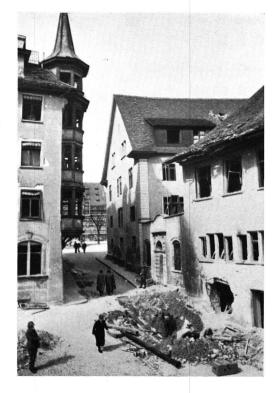
a. Sonnenberg (1) und Beckenstube (r)

Die Südfront der «Beckenstube» NW von Allerheiligen (Fenstergruppen des 16. Jh., getäferte Zunftstube, 1. H. 18. Jh., vgl. «Bürgerhaus in der Schweiz»: Schaffhausen – BHS SH – Taf. 84) wurde durch eine Sprengbombe beschädigt (Tafel 14a).

Am Haus «zum Sonnenberg» (gegenüber der «Beckenstube»; 16. Jh., verdorben gegen Ende des 19. Jh.) wurde der mehrgeschossige Erker zerstört; die Fassade weist zahlreiche Splitterschäden auf (Tafel 14a).

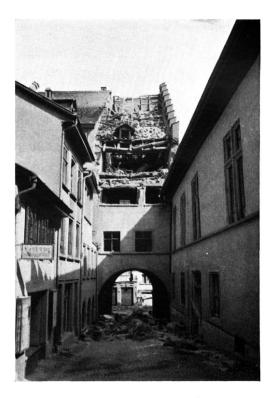
b. Rathaus, von Süden gesehen

Der Teil des Rathauses, der die alte, 1943 wieder hergestellte «Seckelamtsstube (Kassenzimmer)» aus dem späten 14. oder frühen 15. Jh. birgt (vgl. ZSAK 1943, S. 254), wurde von einer Sprengbombe getroffen. Die Brandmauern hielten stand. Der Schutt der obern Geschosse, die keine bemerkenswerten Räume enthielten, drückte den hintern Teil der Decke im «Kassenzimmer» ein (Tafel 14c). Leichtere Schäden entstanden im Vorzimmer, wo sich ein hübscher, weißer Schaffhauser Turmofen befindet. Haarrisse entstanden in der W. Mauer der anstoßenden «Ratslaube», in deren Holzdecke (1586) einzelne Kassetten herausgeschlagen wurden. Im Ratssaal wurde ein Teil der Wappenscheiben (16. Jh.) durch eine Bombenexplosion vor der hintern Fassade beschädigt. Im «Onyxgewölbe» des Staatsarchives (stukkiertes Gewölbe, gegen 1625) riß die Decke.
