Artikel: Ein Anbau an der karolingischen Klosterkirche von Mistail : Bericht über

Ein Anbau an der karolingischen Klosterkirche von Mistail

Bericht über die Grabung des kunsthistorischen Seminars der Universität Basel Sommer 1943

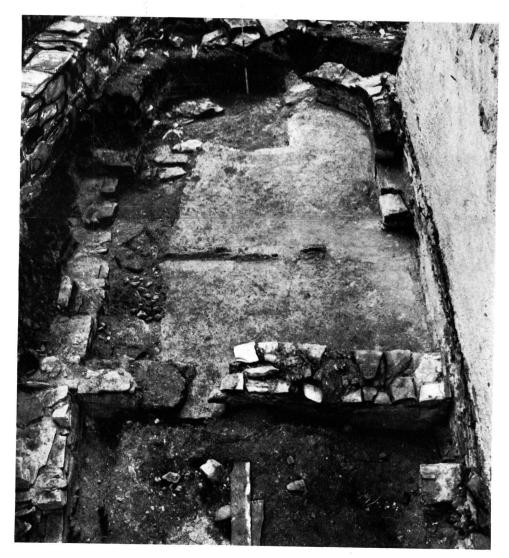
Abb. 3. MISTAIL. AUSGRABUNG 1943

Blick in den Nord-Raum
